1 - RF CASAN Nº: 116/2023	2 - Data da Fiscalização: 10/07/2023	3 - Concessionária Fiscalizada: Rio+ Saneamento.
4 - Endereço da Fiscalização: RJ – 148 Sem Número	5 - Bairro(s): Centro	6 - Município: Sumidouro - RJ
7 - Objetivo da Fiscalização: Descrever e detalhar as condições operacionais da Estação de Tratamento de Água de Sumidouro, a cargo da Concessionária Rio+ Saneamento. A ação de fiscalização direta foi realizada por profissionais credenciados, visando determinar o grau de conformidade do sistema auditado.		
8 – Representes designados pela Concessionária: Hiago de Oliveira Basilio, técnico de operações. Leonora Alves Machado Torres, operadora de ETA.		
9 – Descrição do(s) fato(s) relevante(s) encontrado(s) na fiscalização: Conforme Relatório e documentação fotográfica em anexo.		
10 - Norma(s) Aplicável(eis): NBR12216 DE 04/1992 Projeto de estação de tratamento de água para abastecimento público - Procedimento Portaria GM/MS nº 888/21 – Procedimentos de controle e de vigilância da qualidade da água para consumo humano e seu padrão de potabilidade. Decreto nº 48.225/22 – Regulamento dos serviços de abastecimento de água e esgotamento sanitário.

15. DESCRIÇÃO DA ETA e EEAT

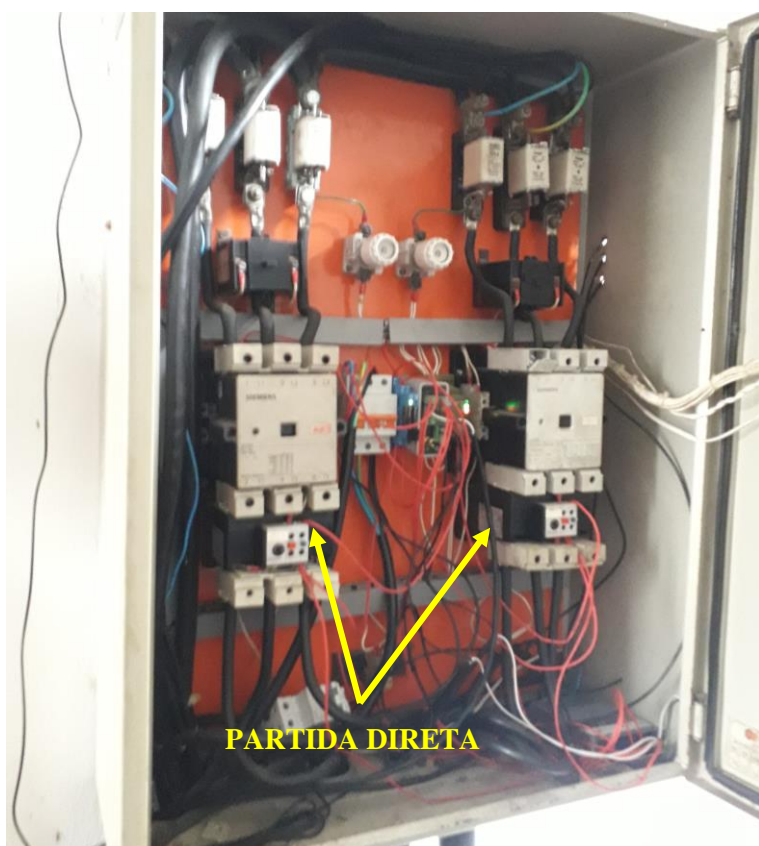
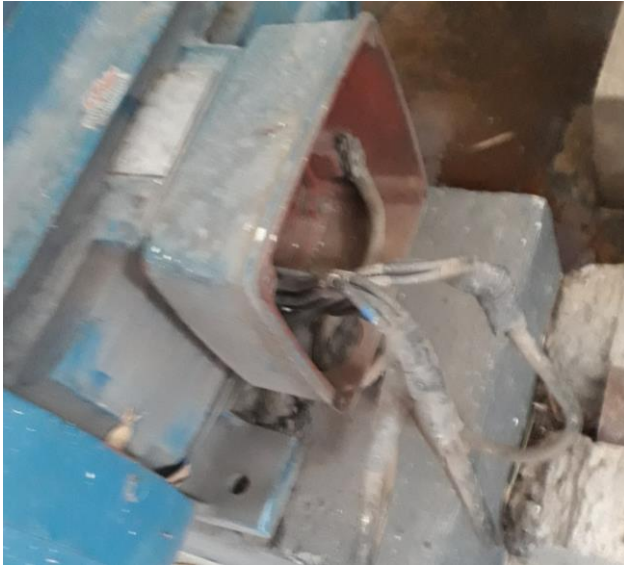
FOTO 1

- a. O quadro de comando das bombas da elevatória está com a fiação bastante desorganizada e o sistema de partida está em desacordo com a NBR 5410 para um motor de 40 CV, a caixa de emendas do motor está sem tampa e com as emendas para fora.

EEAT da ETA.

- Organizar fiação dentro do quadro de partida das motobombas, adequar sistema de partida de motores para limitar a corrente de partida conforme NBR 5410.
- Colocar a tampa da caixa de emenda dos motores .

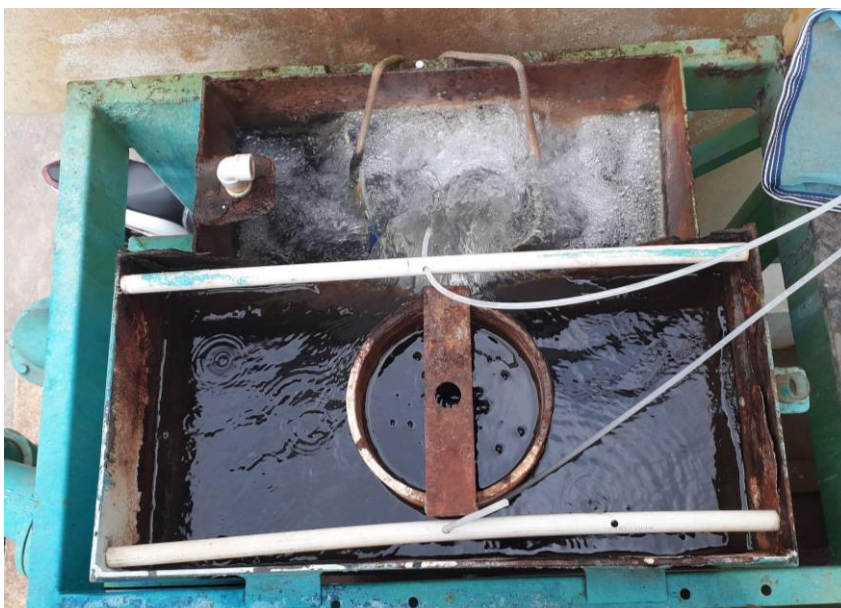
FOTO 3

- c. O ponto de chegada da água na ETA está com muita corrosão e o floculador e decantador necessitam de limpeza.

Tanques da ETA

- Providenciar recuperação do ponto de corrosão e limpeza dos tanques da ETA e enviar relatório fotográfico do serviço feito.
