1 - RF CASAN Nº: 117/2023	2 - Data da Fiscalização: 10/07/2023	3 - Concessionária Fiscalizada: Rio+ Saneamento.
4 - Endereço da Fiscalização: R. Carlos Eduardo Gouveia De Oliveira	5 - Bairro(s): Nossa S ^{ra} de Lurdes	6 - Município: Sumidouro - RJ
7 - Objetivo da Fiscalização: Descrever e detalhar as condições operacionais da Captação Córrego São Caetano, a cargo da Concessionária Rio+Saneamento. A ação de fiscalização direta foi realizada por profissionais credenciados, visando determinar o grau de conformidade do sistema auditado.		
8 – Representes designados pela Concessionária: Hiago de Oliveira Basilio, técnico de operações. Paulo Marcio Perone, técnico de operações.		
9 – Descrição do(s) fato(s) relevante(s) encontrado(s) na fiscalização: Conforme Relatório e documentação fotográfica em anexo.		
10 - Norma(s) Aplicável(eis): NBR-12213 Projeto de captação de água de superfície para abastecimento público Portaria GM/MS nº 888/21 – Procedimentos de controle e de vigilância da qualidade da água para consumo humano e seu padrão de potabilidade. Decreto nº 48.225/22 – Regulamento dos serviços de abastecimento de água e esgotamento sanitário.

15. DESCRIÇÃO DA CAPTAÇÃO

18. RELATÓR

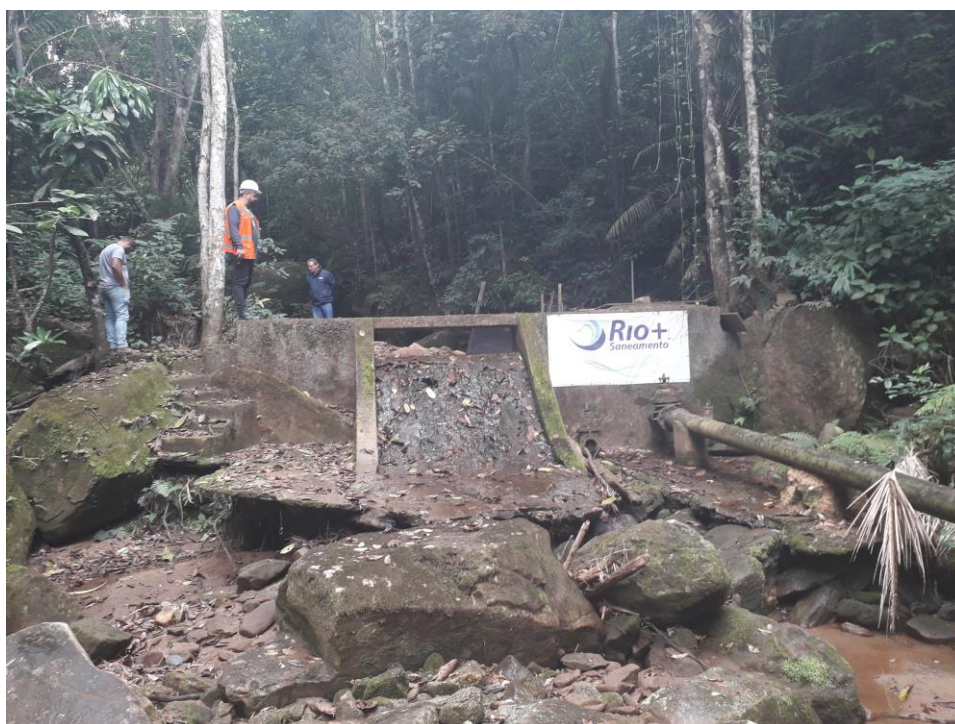
FOTO 1

- Não há placa de identificação no local, apenas um “baner” e só contém o nome da concessionária não contém explicação sobre a unidade nem sobre alerta de não acesso ao local ou banho na água represada.

- Providenciar a colocação de placas de material duradouro com a identificação da unidade e com alerta de não acceso e não tomar banho na agua represada.

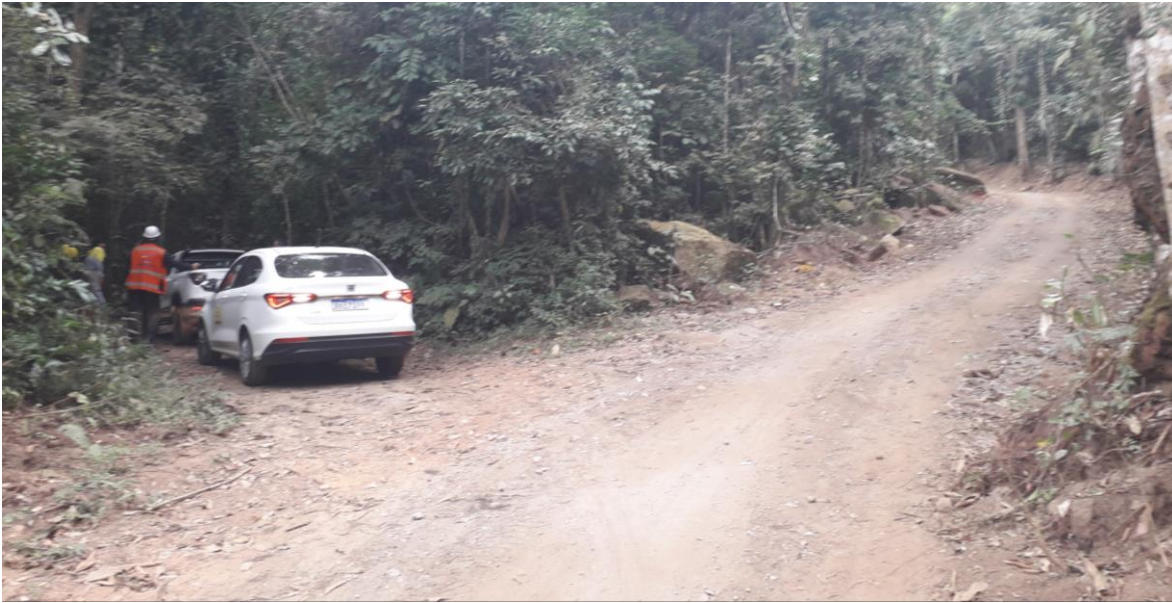
Acesso e Estrutura da Captação

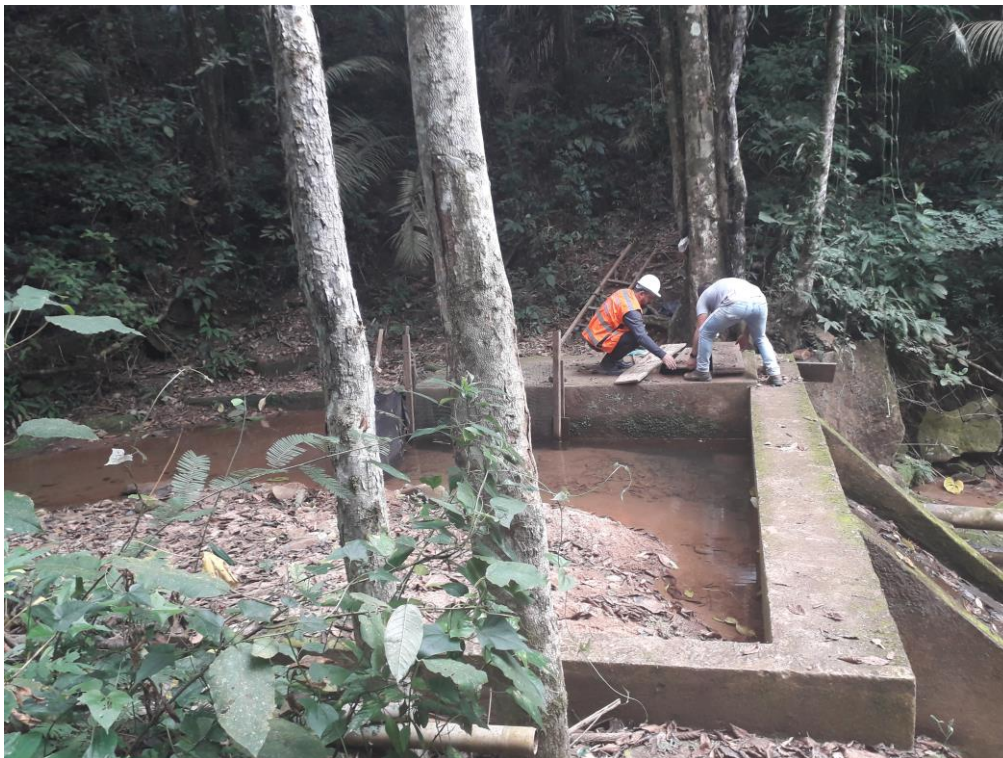
FOTO 2

- b. Não há cerca ou qualquer outro tipo de isolamento que dificulte a entrada de pessoas e /ou animais na área da captação.

- Providenciar a colocação de cerca ou outro tipo de isolamento que dificulte a entrada de pessoas e/ou animais no local.

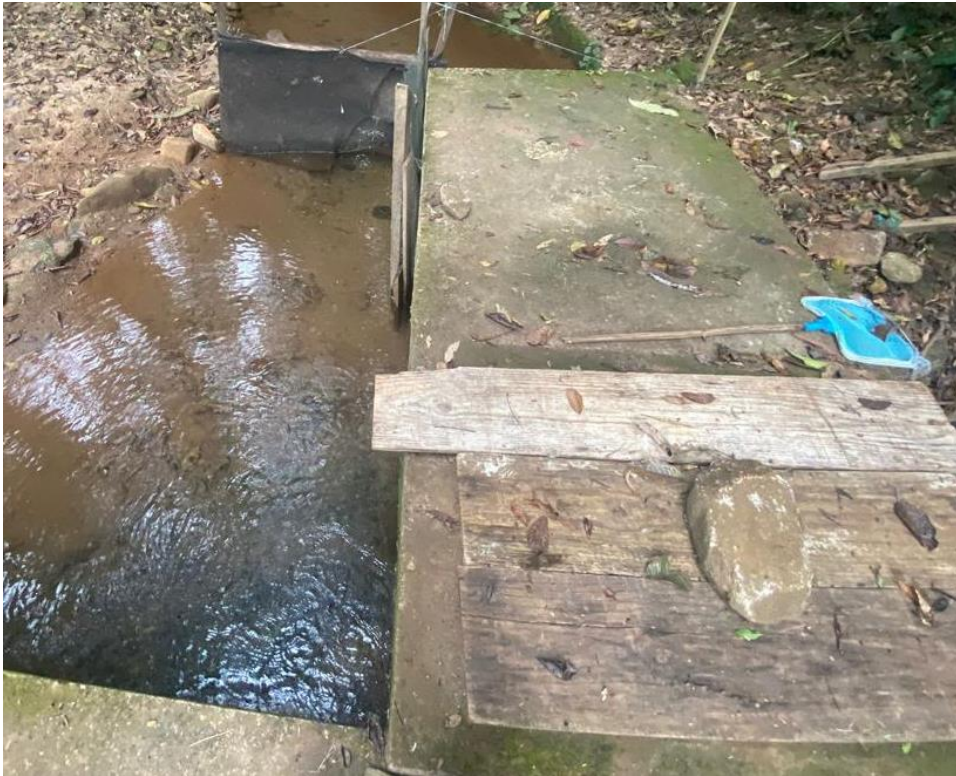
FOTO 3

- c. Represa encontra se com estrutura impregnada de lodo, escadas com partes faltantes, não há guarda corpos, e a abertura de acesso da caixa de areia está fechada provisoriamente com pedaços de tábuas de madeira e a represa está tomada pela areia.

- Providenciar limpeza da estrutura da captação, recuperar partes deterioradas da escada, providenciar tampa de concreto (ou outro material adequado) para a caixa de areia e retirar a areia da represa.
