**RELATÓRIO DE FISCALIZAÇÃO  
CÂMARA TÉCNICA DE SANEAMENTO**

### **15. DESCRIÇÃO DA EEEB**

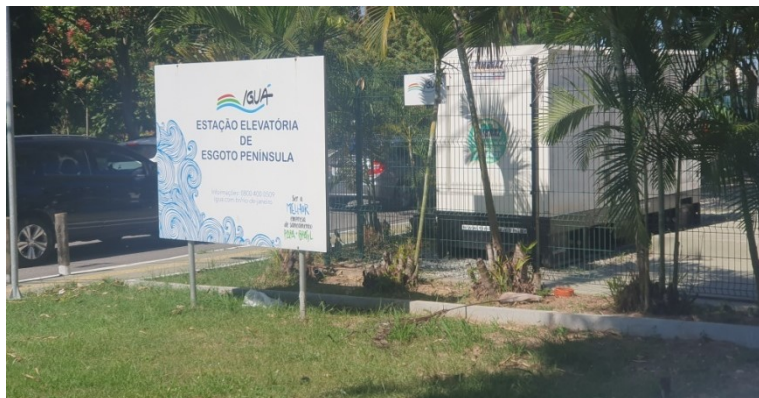
**FOTO 1**

Não Observada

Placa de Identificação da elevatória

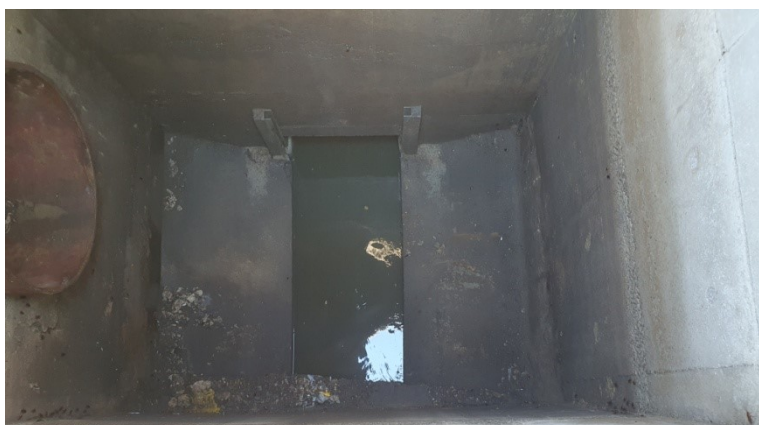
**FOTO 2**

Não observada

Caixa receptora / Extravasor

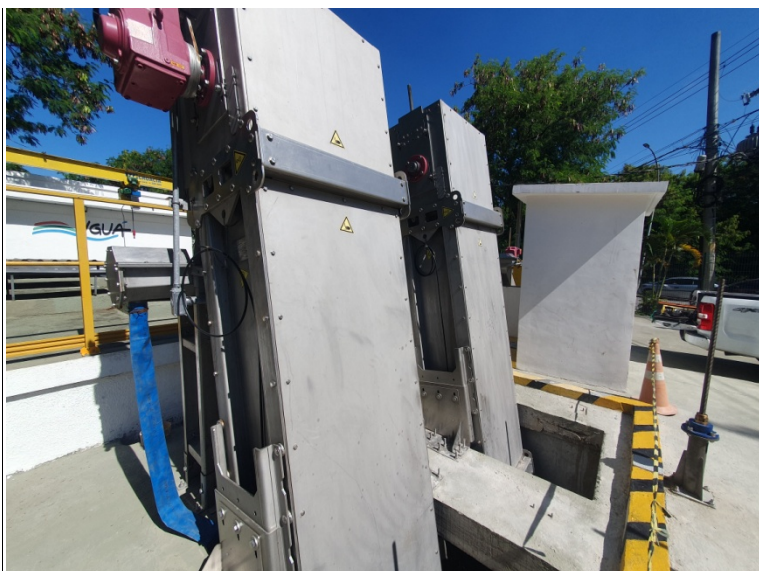
**FOTO 3**

Não observada

Sistema de gradeamento

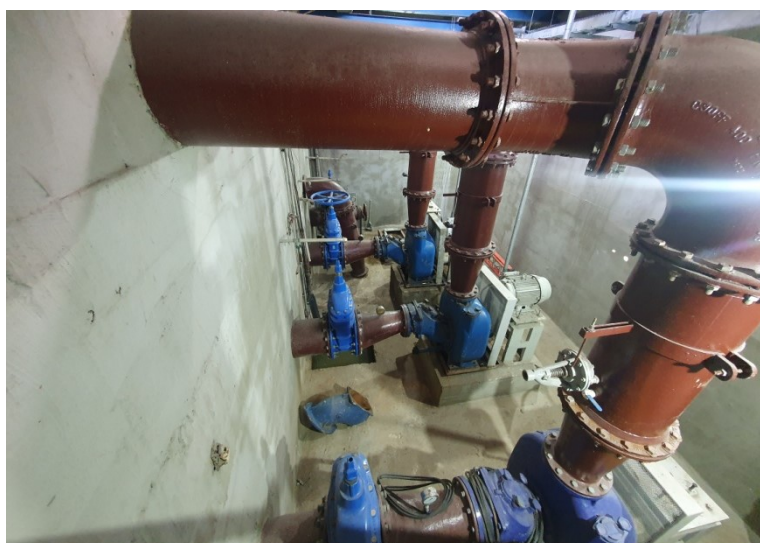
**FOTO 4**  
NÃO CONFORMIDADE Não observada

Local  
CMB

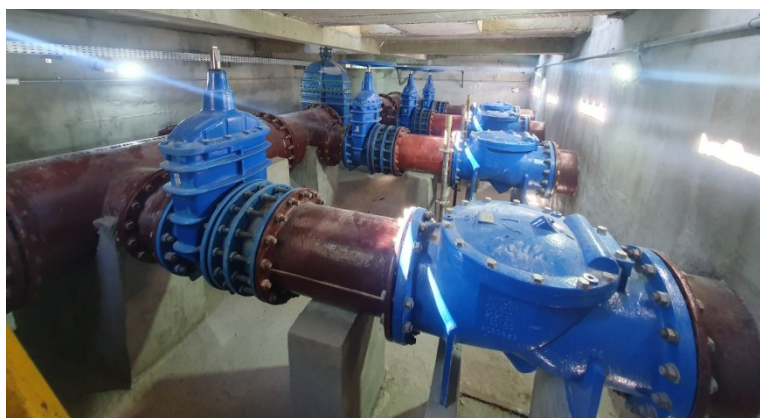
**FOTO 5**  
NÃO CONFORMIDADE Não observada

Local  
Recalque

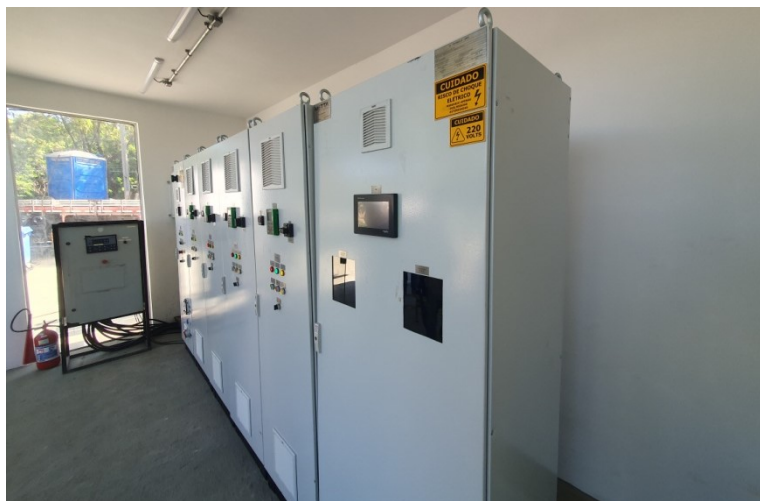
**FOTO 6**  
NÃO CONFORMIDADE Não observada

Local  
Painéis elétricos

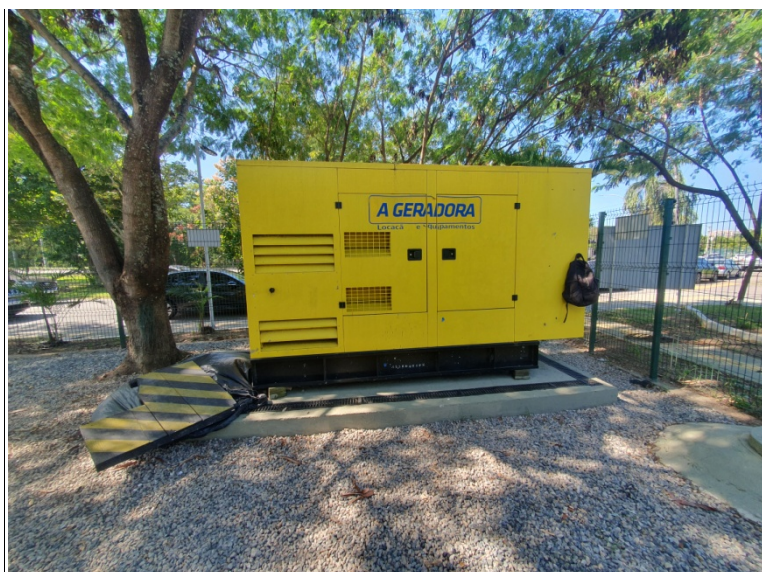
**FOTO 7**

**NÃO CONFORMIDADE** Não observada

**Local**  
Gerador de energia elétrica

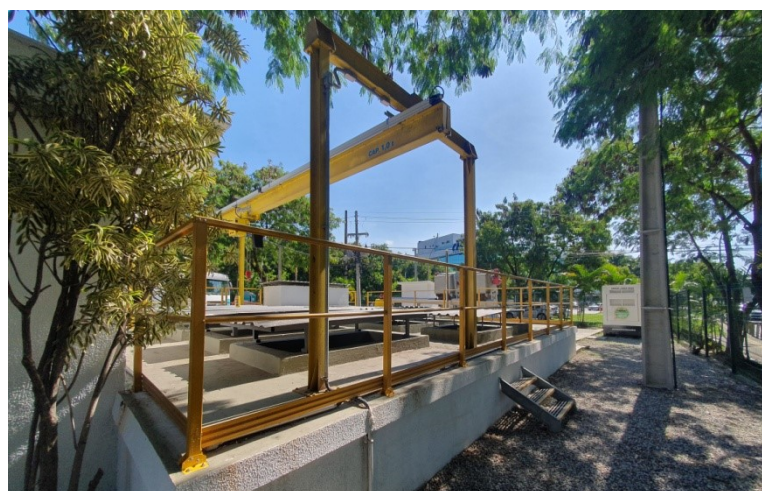
**FOTO 8**

**NÃO CONFORMIDADE** Não observada

**Local**  
Ponte rolante

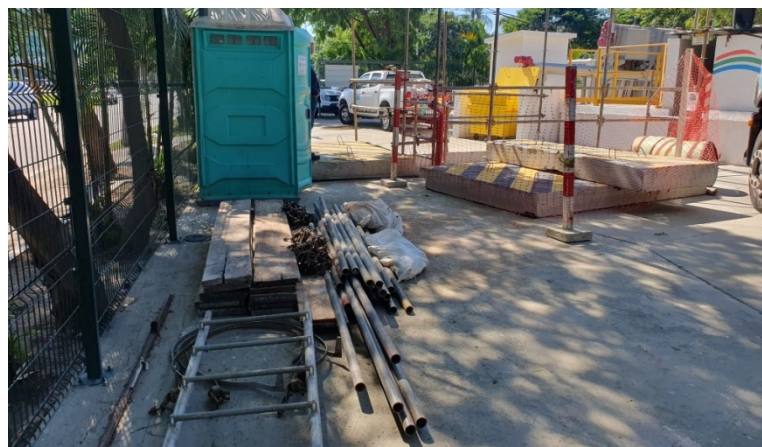
**FOTO 9**

**NÃO CONFORMIDADE** Não observada

**Local**  
Vista externa
