1 - RF CASAN N°: 121/2023	2 - Data da Fiscalização: 08/05/2023	3 - Concessionária Fiscalizada: RIO+ SANEAMENTO – Bloco 3
4 - Endereço da Fiscalização: Rua José Vilela com Rua Zaire Auler Cardoso;	5 - Bairro(s): Bangu	6 - Município: Rio de Janeiro
7 - Objetivo da Fiscalização: Descrever e detalhar as condições operacionais da Estação Elevatória de Água Tratada Bangu, a cargo da Concessionária. A ação de fiscalização direta foi realizada por profissionais credenciados, visando determinar o grau de conformidade do sistema auditado.		
8 – Representes designados pela Concessionária: Funcionários da AEGEA: Jean Carlos Martins – Operador.		
9 – Descrição do(s) fato(s) relevante(s) encontrado(s) na fiscalização: Conforme Relatório e documentação fotográfica em anexo.		
10 - Norma(s) Aplicável(eis): ABNT NBR 12214 12218		
11 - Determinação(ões) e recomendação(ões) à Concessionária: Conforme Relatório e documentação fotográfica em anexo.

15. DESCRIÇÃO DO SISTEMA DE ESGOTAMENTO SANITÁRIO .

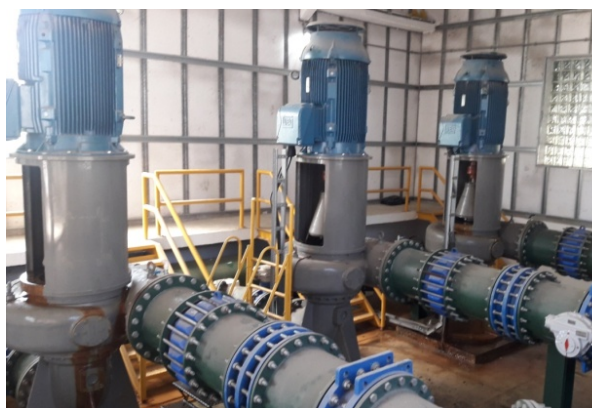
FOTO 1

Opera com 2 conjuntos e um na reserva

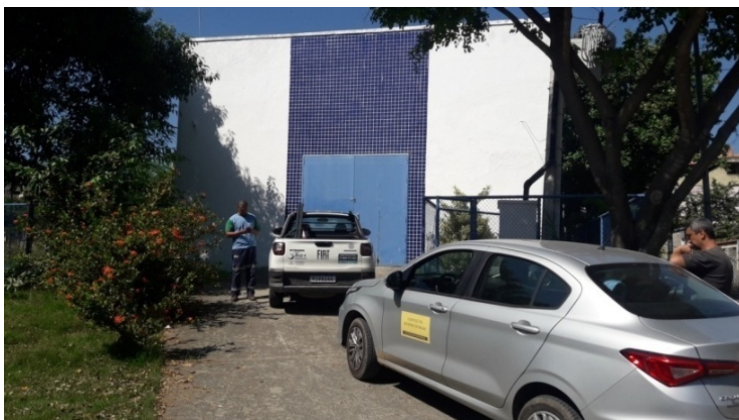
FOTO 2

Elevatória relativamente nova, +/-
10 anos.

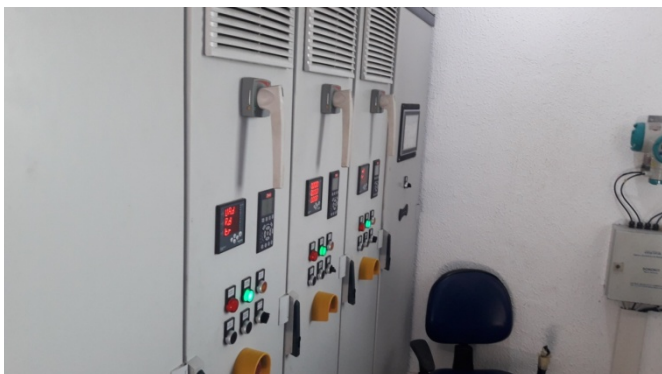
FOTO 3

Quadro de comando

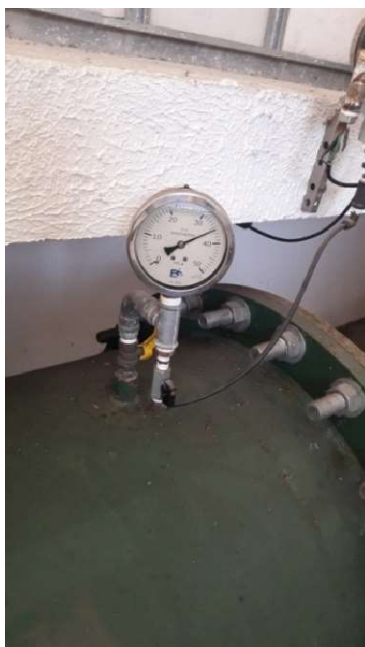
FOTO 4

Retaguarda 35,0 mpa
