1 - RF CASAN N°: 122/2023	2 - Data da Fiscalização: 08/05/2023	3 - Concessionária Fiscalizada: RIO+ SANEAMENTO – Bloco 3
4 - Endereço da Fiscalização: Rua Eng. Paula Lopes com Rua Caminho do Borges	5 - Bairro(s): Bangu	6 - Município: Rio de Janeiro
7 - Objetivo da Fiscalização: Descrever e detalhar as condições operacionais da Estação Elevatória de Água Tratada Caminho do Borges, a cargo da Concessionária. A ação de fiscalização direta foi realizada por profissionais credenciados, visando determinar o grau de conformidade do sistema auditado.		
8 – Representes designados pela Concessionária: Funcionários da AEGEA: Jean Carlos Martins – Operador.		
9 – Descrição do(s) fato(s) relevante(s) encontrado(s) na fiscalização: Conforme Relatório e documentação fotográfica em anexo.		
10 - Norma(s) Aplicável(eis): ABNT NBR 12214 12218		
11 - Determinação(ões) e recomendação(ões) à Concessionária: Conforme Relatório e documentação fotográfica em anexo.

15. DESCRIÇÃO DO SISTEMA DE ESGOTAMENTO SANITÁRIO .

- **EEAT CAMINHO DO BORGES**

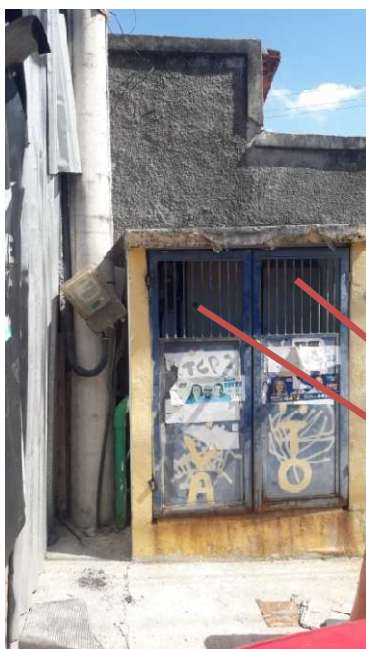
FOTO 1

Falta identificação da Rio+Saneamento,

Quadro de Comando e Telemetria

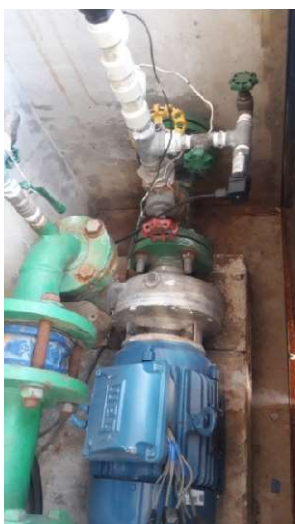
FOTO 2

Conjunto Moto-bomba em bom estado.
