<b>1 - RF CASAN N°:</b> 123/2023	<b>2 - Data da Fiscalização:</b> 08/05/2023	<b>3 - Concessionária Fiscalizada:</b> RIO+ SANEAMENTO – Bloco 3
<b>4 - Endereço da Fiscalização:</b> Estr.do Engenho com Rua Avani Ribeiro N° 5	<b>5 - Bairro(s):</b> Bangu	<b>6 - Município:</b> Rio de Janeiro
<b>7 - Objetivo da Fiscalização:</b> Descrever e detalhar as condições operacionais da Estação Elevatória de Água Tratada Estrada do Engenho, a cargo da Concessionária. A ação de fiscalização direta foi realizada por profissionais credenciados, visando determinar o grau de conformidade do sistema auditado.		
<b>8 – Representes designados pela Concessionária:</b> Funcionários da AEGEA: Jean Carlos Martins – Operador.		
<b>9 – Descrição do(s) fato(s) relevante(s) encontrado(s) na fiscalização:</b> Conforme Relatório e documentação fotográfica em anexo.		
<b>10 - Norma(s) Aplicável(eis):</b> ABNT NBR 12214 12218		
<b>11 - Determinação(ões) e recomendação(ões) à Concessionária:</b> Conforme Relatório e documentação fotográfica em anexo.

## 15. DESCRIÇÃO DO SISTEMA DE ABASTECIMENTO DE ÁGUA TRATADA.

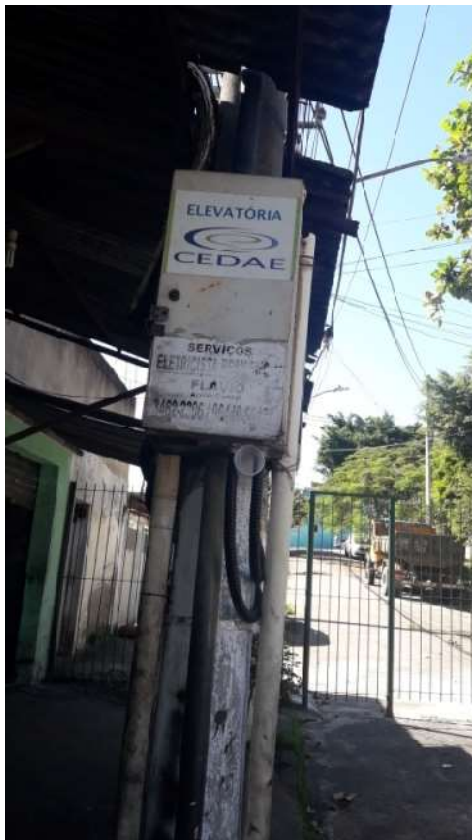
FOTO 1

Falta identificação da Rio+ Saneamento, não tem telemetria, porém está em bom estado de conservação.

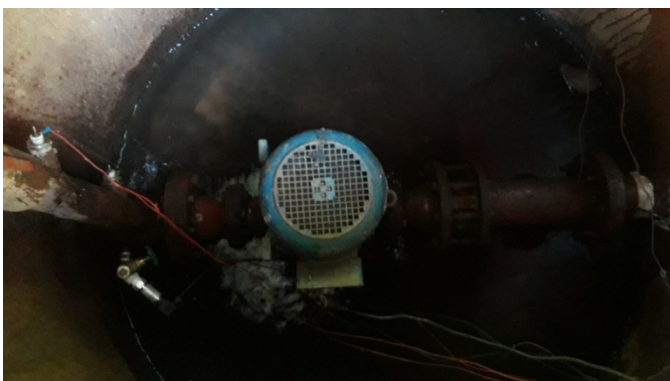
FOTO 2

Falta drenagem automatizada com bombeamento, e tão pouco há desligamento com sistema de aut-bóia. Bomba em bom estado de conservação.
