1 - RF CASAN Nº: 124/2023	2 - Data da Fiscalização: 08/05/2023	3 - Concessionária Fiscalizada: RIO+ SANEAMENTO – Bloco 3
4 - Endereço da Fiscalização: Rua Amsterdam com Rua Hamburgo	5 - Bairro(s): Bangu	6 - Município: Rio de Janeiro
7 - Objetivo da Fiscalização: Descrever e detalhar as condições operacionais do Sistema de coleta de esgoto, a cargo da Concessionária. A ação de fiscalização direta foi realizada por profissionais credenciados, visando determinar o grau de conformidade do sistema auditado.		
8 – Representes designados pela Concessionária: Funcionários da AEGEA: Jean Carlos Martins – Operador.		
9 – Descrição do(s) fato(s) relevante(s) encontrado(s) na fiscalização: Conforme Relatório e documentação fotográfica em anexo.		
10 - Norma(s) Aplicável(eis): ABNT NBR 12214 12218		
11 - Determinação(ões) e recomendação(ões) à Concessionária: Conforme Relatório e documentação fotográfica em anexo.

15. DESCRIÇÃO DO SISTEMA DE DISTRIBUIÇÃO DE ÁGUA .

- **EEAT GUANDU DO SENA**

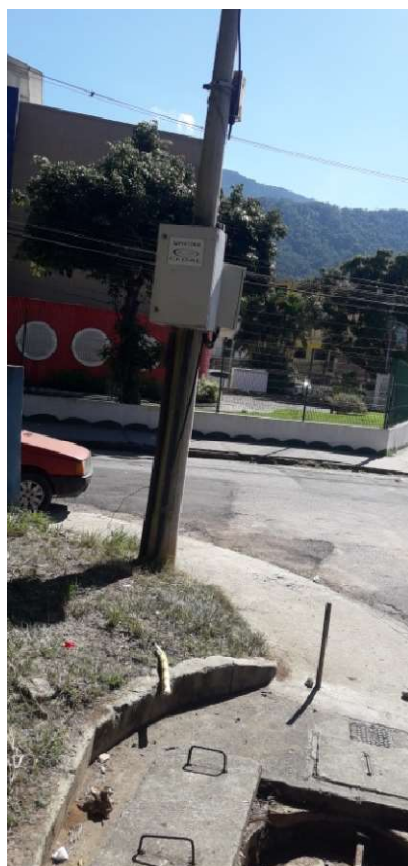
FOTO 1

Falta identificação da Rio+ Saneamento. Booster com sobre-tampa de concreto e tampa F°F° (Panelão)

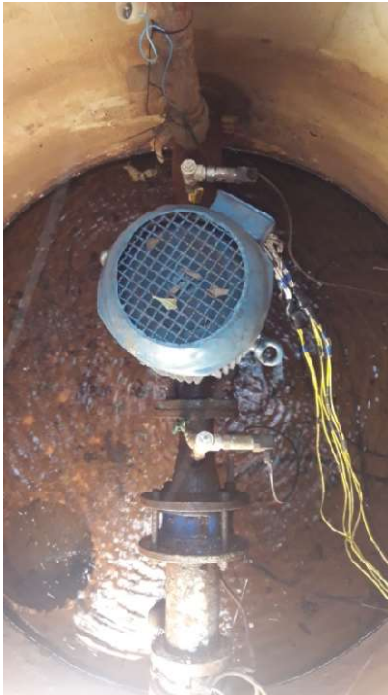
FOTO 2

Falta drenagem com bombeamento e desligamento automático com aut-bóia ou sensor de nível. Conjunto moto-bomba em bom estado.

A Concessionária deverá fazer melhorias na EEAT para otimizar a operação. Nada mais a acrescentar nesta oportunidade, a CASAN está a disposição para qualquer esclarecimento ou dúvidas que possam a vir referente ao relatório.
