<b>1 - RF CASAN N°:</b> 125/2023	<b>2 - Data da Fiscalização:</b> 08/05/2023	<b>3 - Concessionária Fiscalizada:</b> RIO+ SANEAMENTO – Bloco 3
<b>4 - Endereço da Fiscalização:</b> Estr. do Guandu do Sena com Rua Sociólogo Betinho	<b>5 - Bairro(s):</b> Bangu	<b>6 - Município:</b> Rio de Janeiro
<b>7 - Objetivo da Fiscalização:</b> Descrever e detalhar as condições operacionais da Estação Elevatória de Água Tratada Sociólogo Bentina, a cargo da Concessionária. A ação de fiscalização direta foi realizada por profissionais credenciados, visando determinar o grau de conformidade do sistema auditado.		
<b>8 – Representes designados pela Concessionária:</b> Funcionários da AEGEA: Jean Carlos Martins – Operador.		
<b>9 – Descrição do(s) fato(s) relevante(s) encontrado(s) na fiscalização:</b> Conforme Relatório e documentação fotográfica em anexo.		
<b>10 - Norma(s) Aplicável(eis):</b> ABNT NBR 12214 12218

## 15. DESCRIÇÃO DO SISTEMA DE ESGOTAMENTO SANITÁRIO .

- EEAT SOCIÓLOGO BETINHO**

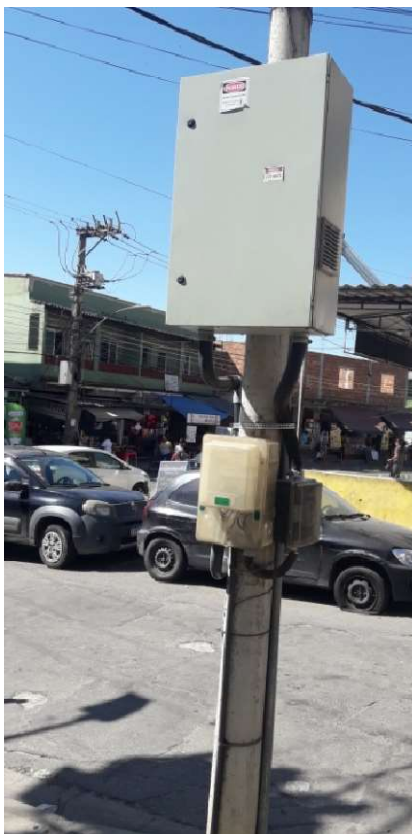
### **FOTO 1**

Falta identificação de Rio+Saneamento  
Não tem telemetria; quadro de comando em bom estado de conservação.

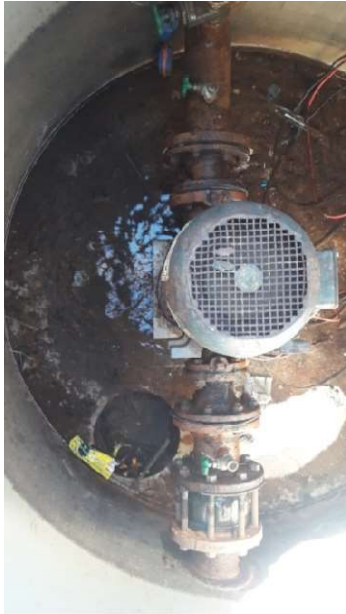
**FOTO 2**

Falta drenagem automatizada do poço da elevatória. Conjunto moto-bomba em bom estado de conservação.
