1 - RF CASAN N°: 126/2023	2 - Data da Fiscalização: 08/05/2023	3 - Concessionária Fiscalizada: RIO+ SANEAMENTO – Bloco 3
4 - Endereço da Fiscalização: Rua Tibagi e/f nº1634	5 - Bairro(s): Bangu	6 - Município: Rio de Janeiro
7 - Objetivo da Fiscalização: Descrever e detalhar as condições operacionais da Estação Elevatória de Água Tratada Tibagi, a cargo da Concessionária. A ação de fiscalização direta foi realizada por profissionais credenciados, visando determinar o grau de conformidade do sistema auditado.		
8 – Representes designados pela Concessionária: Funcionários da AEGEA: Jean Carlos Martins – Operador.		
9 – Descrição do(s) fato(s) relevante(s) encontrado(s) na fiscalização: Conforme Relatório e documentação fotográfica em anexo.		
10 - Norma(s) Aplicável(eis): ABNT NBR 12214 12218		
11 - Determinação(ões) e recomendação(ões) à Concessionária: Conforme Relatório e documentação fotográfica em anexo.

- **EEAT TIBAGI**

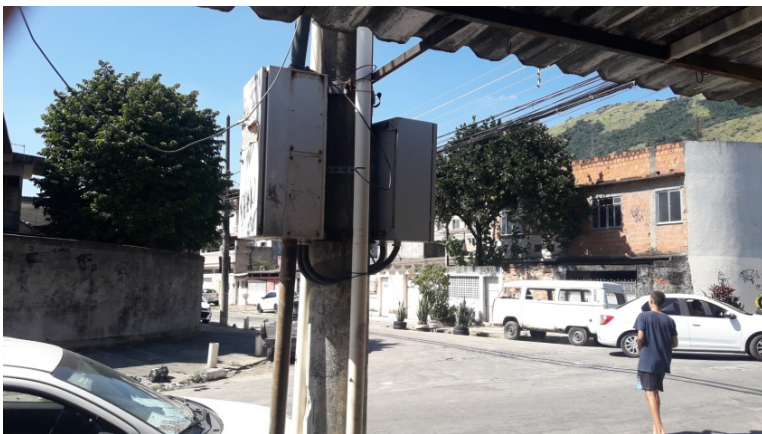
FOTO 1

Falta identificação da Rio+Saneamento.

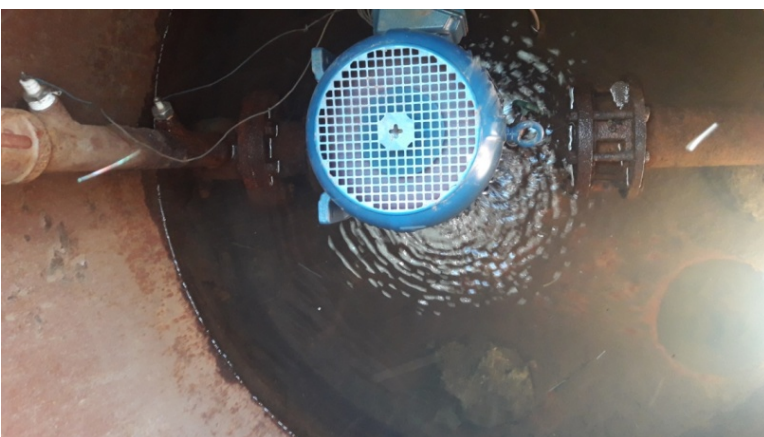
FOTO 2

Falta drenagem automatizada do poço da elevatória. Conjunto moto-bomba em bom estado de conservação.
