1 - RF CASAN Nº: 127/2023	2 - Data da Fiscalização: 20/06/2023	3 - Concessionária Fiscalizada: Rio + Saneamento – Bloco 4
4 - Endereço da Fiscalização: Estr. do Canhangá/ Rua Laudelina M. Paiva	5 - Bairro(s): Guaratiba	6 - Município: Rio de Janeiro
7 - Objetivo da Fiscalização: Descrever e detalhar as condições operacionais da Estação Elevatória de Água Tratada de Canhangá, a cargo da Concessionária. A ação de fiscalização direta foi realizada por profissionais credenciados, visando determinar o grau de conformidade do sistema auditado.		
8 – Represente(s) designado(s) pela Concessionária: Wellyngton – Técnico da Rio Mais Saneamento Ivan Souza		
9 – Descrição do(s) fato(s) relevante(s) encontrado(s) na fiscalização: Conforme Relatório e documentação fotográfica em anexo.		
10 - Norma(s) Aplicável(eis): ABNT NBR 12214 12218		
11 - Determinação(ões) e recomendação(ões) à Concessionária: Conforme Relatório e documentação fotográfica em anexo.

15. DESCRIÇÃO DAS ESTAÇÕES ELEVATÓRIAS DE ÁGUA TRATADA (EEAT)

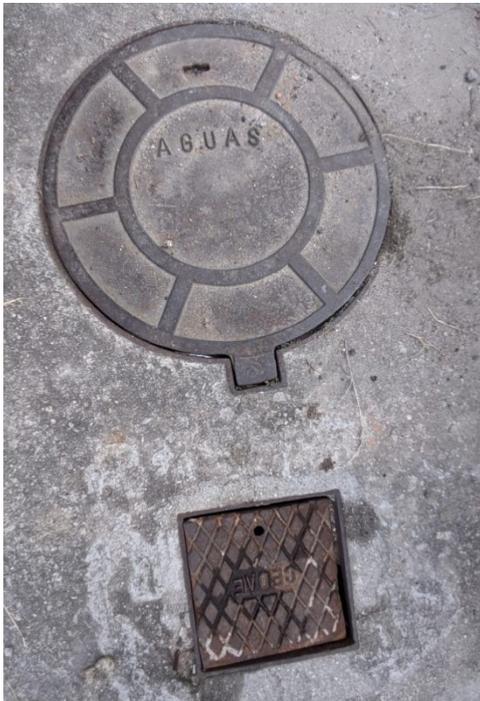
FOTO 1

Tampas de FºFº deverão ser pintadas com Logotipo da Concessionária.

Poço da EEAT Canhangá

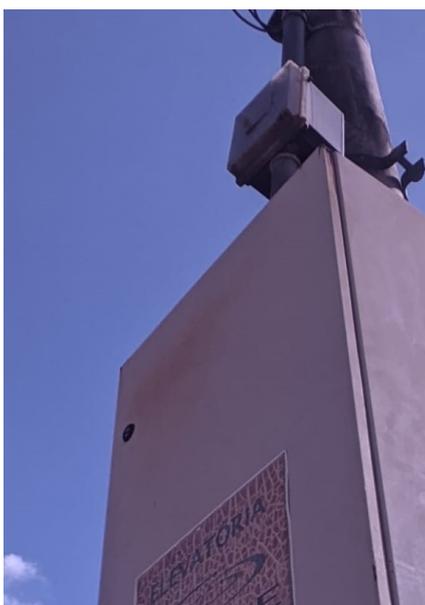
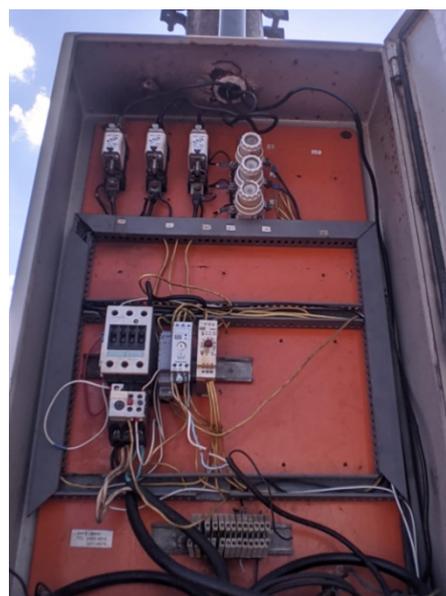
FOTO 2 e 3

Quadro de comando sem identificação da Rio + Saneamento

Quadro de comando e
telemetria da EEAT Canhangá

Colocar dentro do Quadro da EEAT Canhangá uma Planta com a área de influência do abastecimento desta unidade. Potência e altura manométrica da bomba.

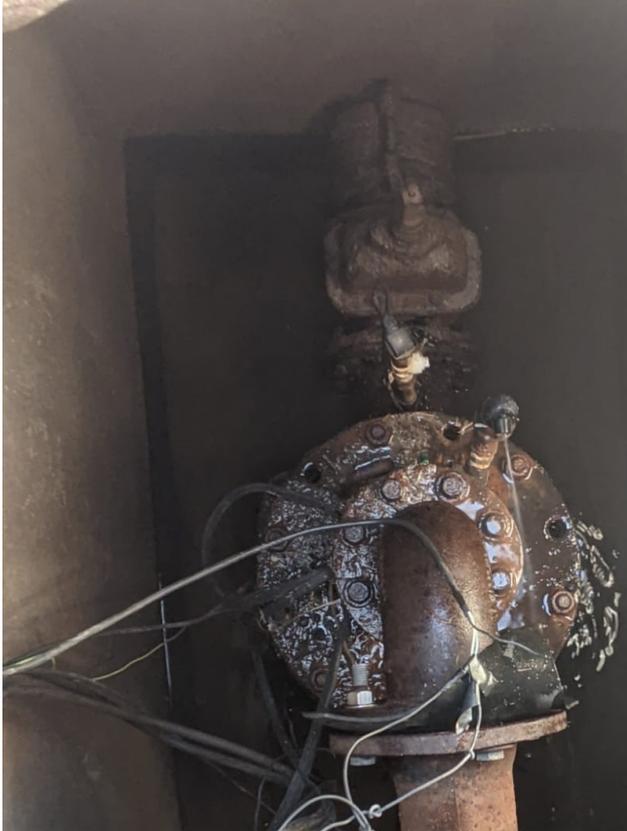
FOTO 4

Como sinalizado no check list prioritariamente a EEAT Canhangá necessita de identificação , macromedição, grupo reserva, manutenção de vazamento na bomba, drenagem da caixa da bomba, colocação de eletroduto ou bandeja para o cabeamento de ligação da bomba/telemetria.

Falta grupo reserva, cabeamento sem eletroduto ou bandeja, vazamento na bomba, falta drenagem do poço.

Bomba
