<b>1 - RF CASAN N°:</b> 128/2023	<b>2 - Data da Fiscalização:</b> 20/06/2023	<b>3 - Concessionária Fiscalizada:</b> Rio + Saneamento – Bloco 4
<b>4 - Endereço da Fiscalização:</b> R. Cb. Antonio Carlos Botelho/R. Belchior da Fonseca	<b>5 - Bairro(s):</b> Guaratiba	<b>6 - Município:</b> Rio de Janeiro
<b>7 - Objetivo da Fiscalização:</b> Descrever e detalhar as condições operacionais da Estação Elevatória de Água Tratada de Pedra de Guaratiba, a cargo da Concessionária. A ação de fiscalização direta foi realizada por profissionais credenciados, visando determinar o grau de conformidade do sistema auditado.		
<b>8 – Represente(s) designado(s) pela Concessionária:</b> Wellyngton – Técnico da Rio Mais Saneamento Ivan Souza		
<b>9 – Descrição do(s) fato(s) relevante(s) encontrado(s) na fiscalização:</b> Conforme Relatório e documentação fotográfica em anexo.		
<b>10 - Norma(s) Aplicável(eis):</b> ABNT NBR 12214 12218

## 15. DESCRIÇÃO DAS ESTAÇÕES ELEVATÓRIAS DE ÁGUA TRATADA (EEAT)

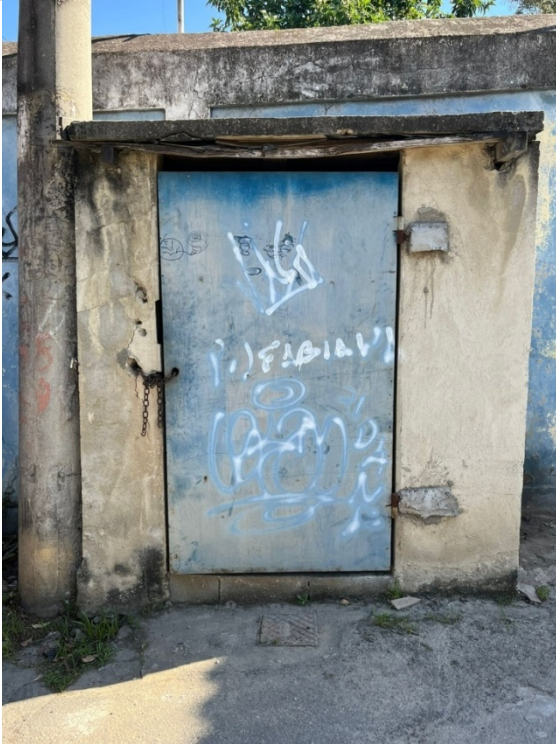
### FOTO 1

Falta Identificação, pintura

Abrigo da EEAT da Pedra

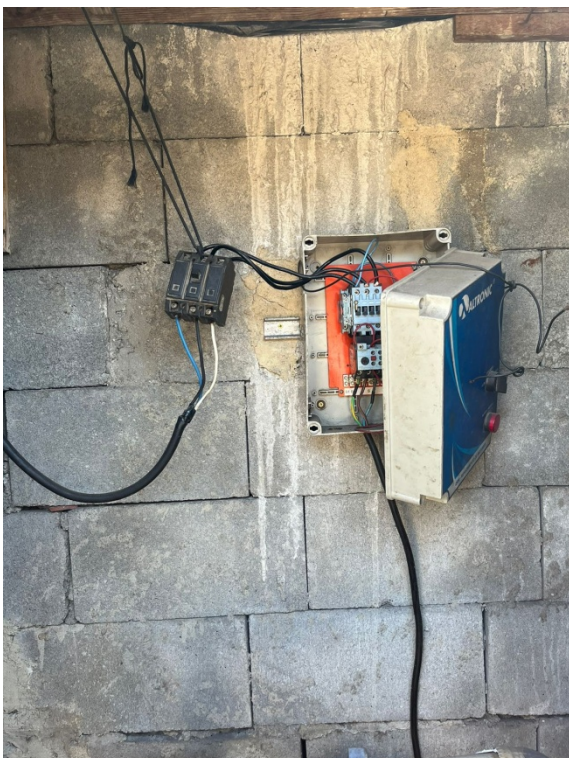
### FOTO 2

Quadro de comando pequeno só comportando a contactora. Disjuntor geral utilizado para acionar a bomba, não tem telemetria.

Quadro de comando da EEAT da Pedra

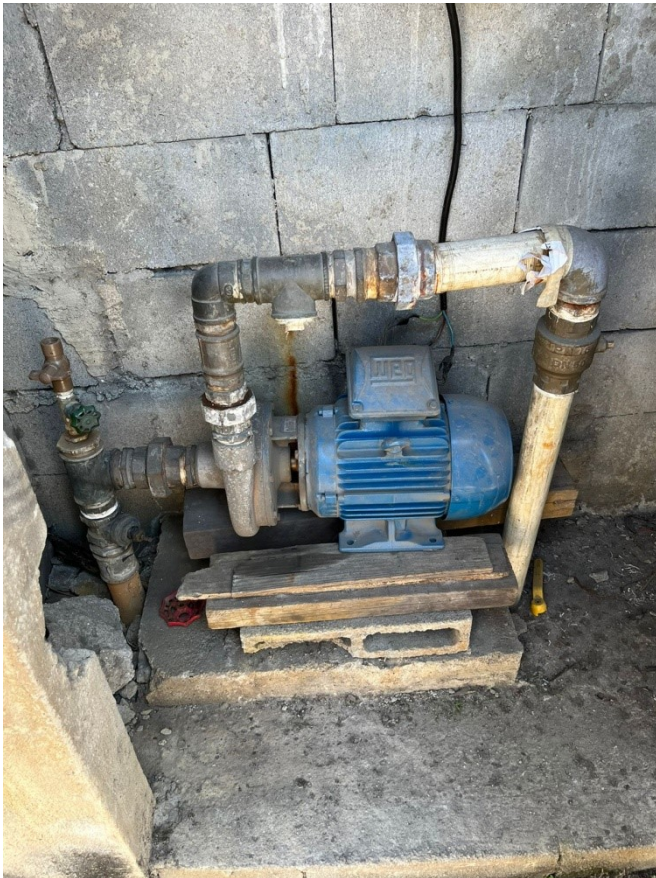
**FOTO 3**

Falta grupo reserva, base improvisada da bomba, limpeza.

Moto-bomba
