<b>1 - RF CASAN N°:</b> 129/2023	<b>2 - Data da Fiscalização:</b> 20/06/2023	<b>3 - Concessionária Fiscalizada:</b> Rio + Saneamento – Bloco 4
<b>4 - Endereço da Fiscalização:</b> Rua Dalva de oliveira/ Rua barros de Alarcão	<b>5 - Bairro(s):</b> Guaratiba	<b>6 - Município:</b> Rio de Janeiro
<b>7 - Objetivo da Fiscalização:</b> Descrever e detalhar as condições operacionais da Estação Elevatória de Água Tratada de Dalva de Oliveira, a cargo da Concessionária. A ação de fiscalização direta foi realizada por profissionais credenciados, visando determinar o grau de conformidade do sistema auditado.		
<b>8 – Represente(s) designado(s) pela Concessionária:</b> Wellyngton – Técnico da Rio Mais Saneamento Ivan Souza		
<b>9 – Descrição do(s) fato(s) relevante(s) encontrado(s) na fiscalização:</b> Conforme Relatório e documentação fotográfica em anexo.		
<b>10 - Norma(s) Aplicável(eis):</b> ABNT NBR 12214 12218

### **17.1. NÃO CONFORMIDADES**

### **18. RELATÓRIO FOTOGRÁFICO**

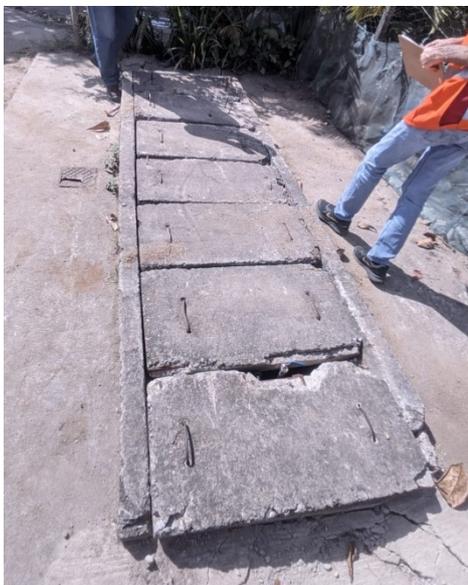
**FOTO 1**

Uma das tampas de concreto fora quebrada para colocação de ponto de pressão.

Tampa da caixa da EEAT Jardim Luana

Como sinalizado no check list prioritariamente a EEAT Jardim Luana necessita de identificação , macromedição, grupo reserva, colocação de eletroduto ou bandeja para o cabeamento de ligação da bomba/telemetria. Trocar uma das Tampas de concreto e abaixar ponto de pressão para evitar acidentes com transautes.

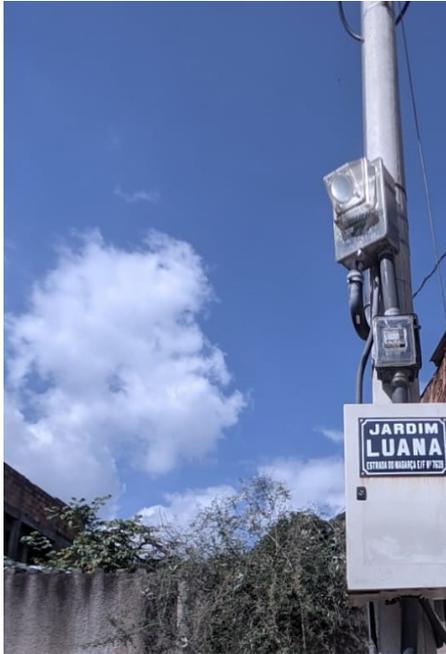
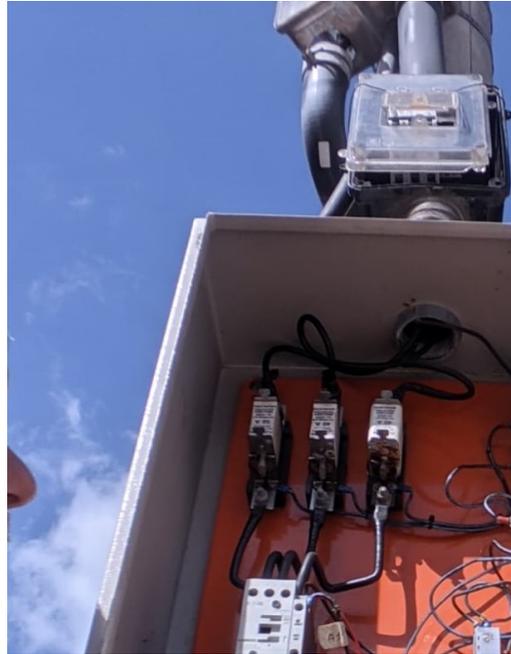
**FOTO 2 e 3**

Quadro de comando sem identificação da Rio + Saneamento; Caixa do painel toda oxidada, proteção das bombas em bom estado (contactora e fusíveis em bom estado).

Quadro de comando e telemetria da EEAT Jardim Luana

Colocar dentro do Quadro da EEAT Jardim Luana uma Planta com a área de influência do abastecimento desta unidade. Potência e altura manométrica da bomba.

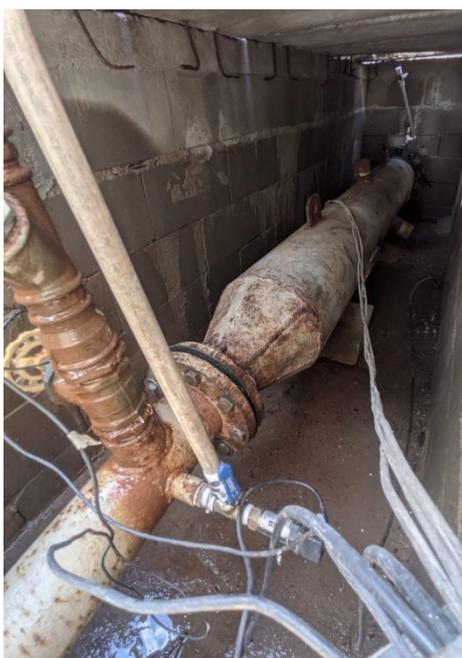
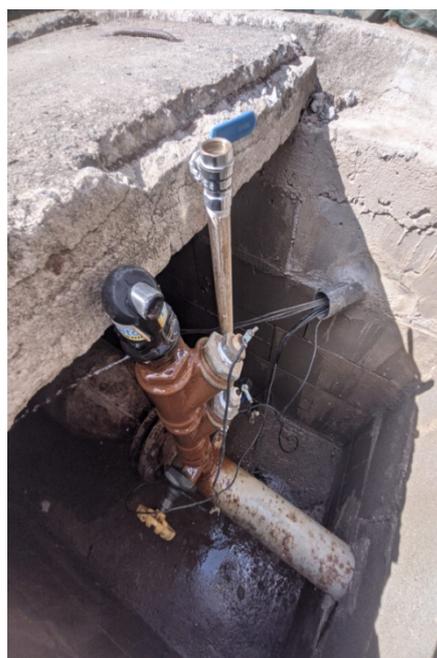
**FOTO 4**

Falta grupo reserva, cabeamento sem eletroduto ou bandeja, falta drenagem do poço.

Bomba "pirulito"
