1 - RF CASAN N°: 130/2023	2 - Data da Fiscalização: 20/06/2023	3 - Concessionária Fiscalizada: Rio + Saneamento – Bloco 4
4 - Endereço da Fiscalização: Estrada da Barra de Guaratiba s/n	5 - Bairro(s): Guaratiba	6 - Município: Rio de Janeiro
7 - Objetivo da Fiscalização: Descrever e detalhar as condições operacionais da Estação Elevatória de Água Tratada de Itapuca, a cargo da Concessionária. A ação de fiscalização direta foi realizada por profissionais credenciados, visando determinar o grau de conformidade do sistema auditado.		
8 – Represente(s) designado(s) pela Concessionária: Wellyngton – Técnico da Rio Mais Saneamento Ivan Souza		
9 – Descrição do(s) fato(s) relevante(s) encontrado(s) na fiscalização: Conforme Relatório e documentação fotográfica em anexo.		
10 - Norma(s) Aplicável(eis): ABNT NBR 12214 12218		
11 - Determinação(ões) e recomendação(ões) à Concessionária: Conforme Relatório e documentação fotográfica em anexo.

15. DESCRIÇÃO DA ESTAÇÃO ELEVATÓRIA DE ESGOTO

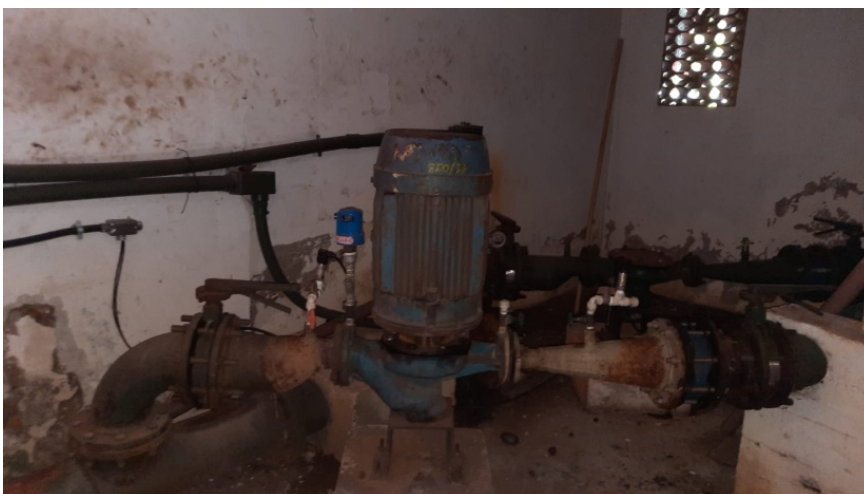
FOTO 1

Não possui grupo reserva, falta macromedição.

Interior da EEAT Itapuca

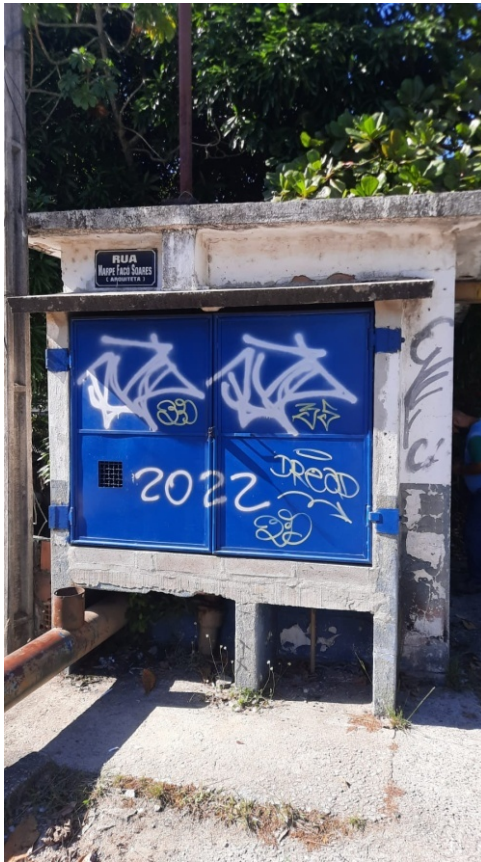
FOTO 2

Falta Identificação da EEAT e da Concessionária, pintura, limpeza, Monovia.

Abrigo da bomba.

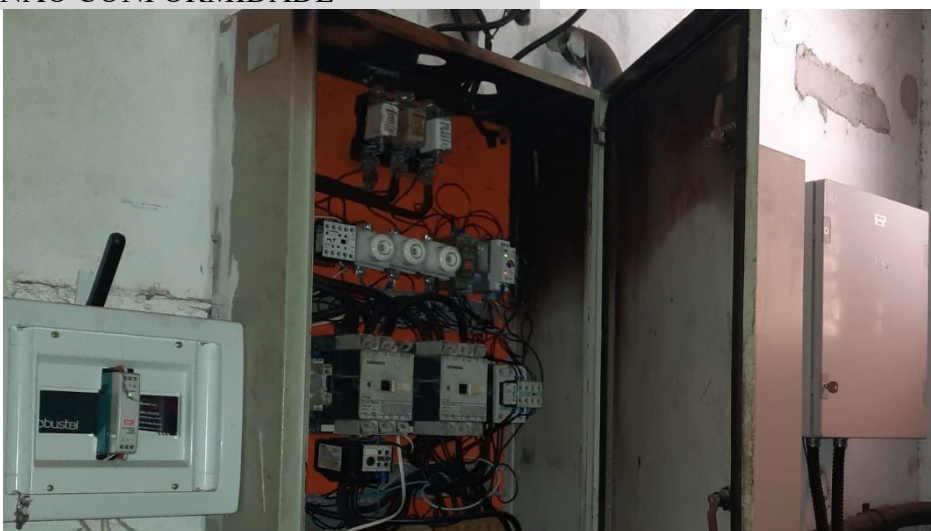
FOTO 3

Não observada

Quadro de Comando,
Telemetria
