1 - RF CASAN N°: 131/2023	2 - Data da Fiscalização: 20/06/2023	3 - Concessionária Fiscalizada: Rio + Saneamento – Bloco 4
4 - Endereço da Fiscalização: Estr. do Magarça e/f nº 7639	5 - Bairro(s): Guaratiba	6 - Município: Rio de Janeiro
7 - Objetivo da Fiscalização: Descrever e detalhar as condições operacionais da Estação Elevatória de Água Tratada de Jardim Luana, a cargo da Concessionária. A ação de fiscalização direta foi realizada por profissionais credenciados, visando determinar o grau de conformidade do sistema auditado.		
8 – Represente(s) designado(s) pela Concessionária: Wellyngton – Técnico da Rio Mais Saneamento Ivan Souza		
9 – Descrição do(s) fato(s) relevante(s) encontrado(s) na fiscalização: Conforme Relatório e documentação fotográfica em anexo.		
10 - Norma(s) Aplicável(eis): ABNT NBR 12214 12218		
11 - Determinação(ões) e recomendação(ões) à Concessionária: Conforme Relatório e documentação fotográfica em anexo.

15. DESCRIÇÃO DAS ESTAÇÕES ELEVATÓRIAS DE ÁGUA TRATADA (EEAT)

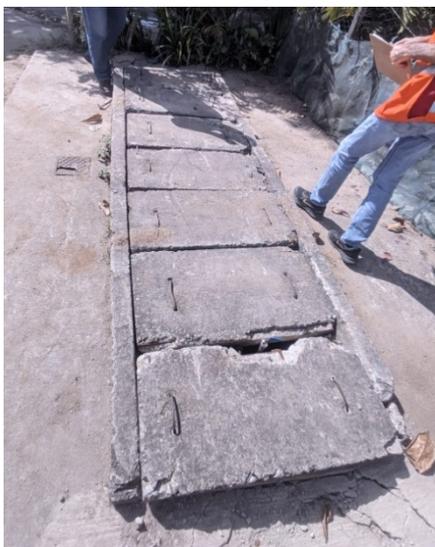
FOTO 1

Uma das tampas de concreto fora quebrada para colocação de ponto de pressão.

Tampa da caixa da EEAT Jardim Luana

Como sinalizado no check list prioritariamente a EEAT Jardim Luana necessita de identificação, macromedição, grupo reserva, colocação de eletroduto ou bandeja para o cabeamento de ligação da bomba/telemetria. Trocar uma das Tampas de concreto e abaixar ponto de pressão para evitar acidentes com transauntes.

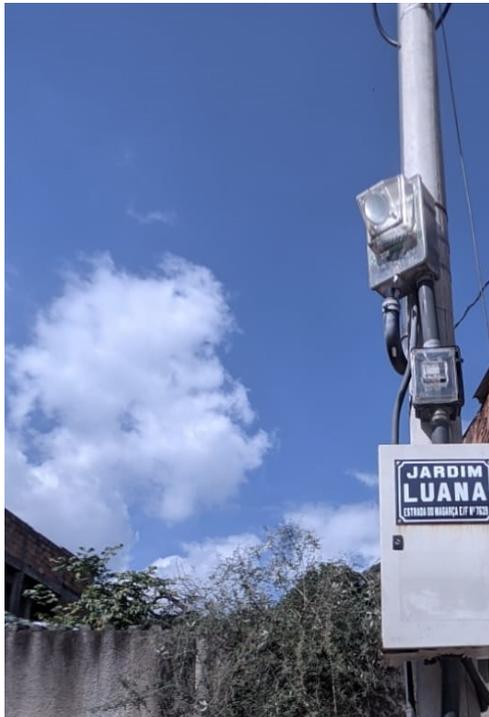
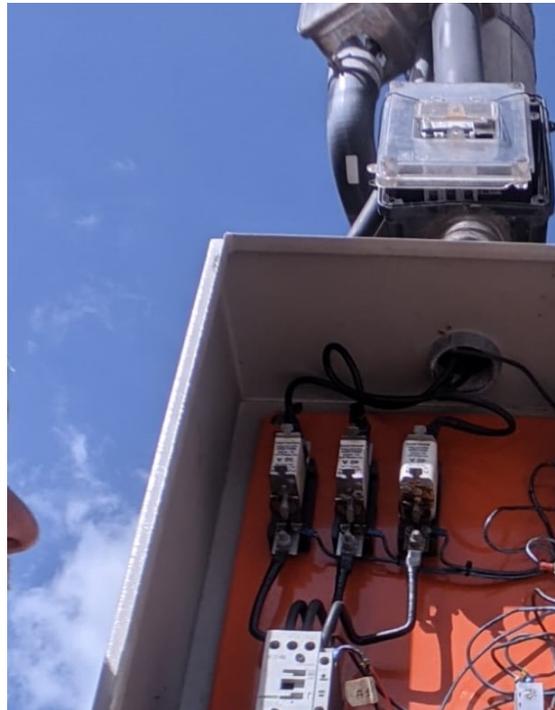
FOTO 2 e 3

Quadro de comando sem identificação da Rio + Saneamento;
Caixa do painel toda oxidada, proteção das bombas em bom estado (contactora e fusíveis em bom estado).

Quadro de comando
e telemetria da
EEAT Jardim Luana

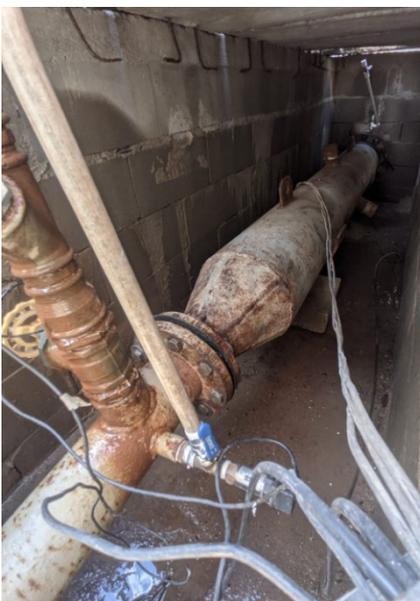
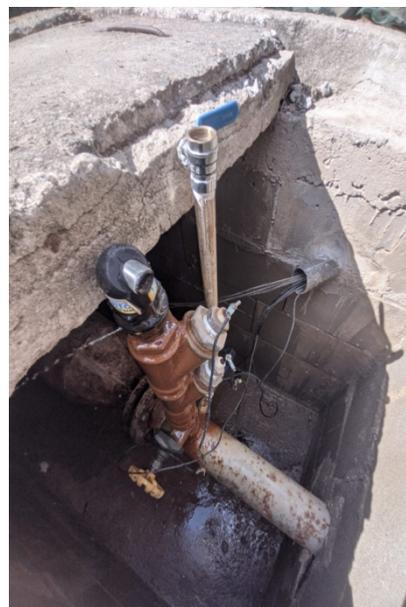
FOTO 4

Falta grupo reserva, cabeamento sem eletroduto ou bandeja, falta drenagem do poço.

Bomba "pirulito"
