<b>1 - RF CASAN N°:</b> 132/2023	<b>2 - Data da Fiscalização:</b> 20/06/2023	<b>3 - Concessionária Fiscalizada:</b> Rio + Saneamento – Bloco 4	
<b>4 - Endereço da Fiscalização:</b> Rua Major Bandeira de Melo e/f nº 42	<b>5 - Bairro(s):</b> Guaratiba	<b>6 - Município:</b> Rio de Janeiro	
<b>7 - Objetivo da Fiscalização:</b> Descrever e detalhar as condições operacionais da Estação Elevatória de Água Tratada de Jardim Monteiro, a cargo da Concessionária. A ação de fiscalização direta foi realizada por profissionais credenciados, visando determinar o grau de conformidade do sistema auditado.			
<b>8 – Represente(s) designado(s) pela Concessionária:</b> Wellyngton – Técnico da Rio Mais Saneamento Ivan Souza			
<b>9 – Descrição do(s) fato(s) relevante(s) encontrado(s) na fiscalização:</b> Conforme Relatório e documentação fotográfica em anexo.			
<b>10 - Norma(s) Aplicável(eis):</b> ABNT NBR 12214 12218

## **15. DESCRIÇÃO DA ESTAÇÃO ELEVATÓRIA DE ESGOTO**

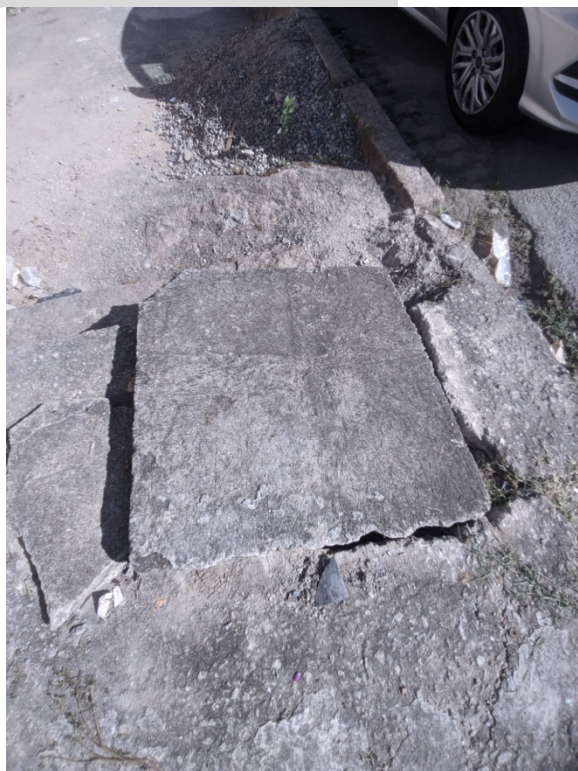
### **FOTO 1**

Sobretampa de concreto desnivelada e mal assentada no piso.

Poço da EEAT Jardim Monteiro

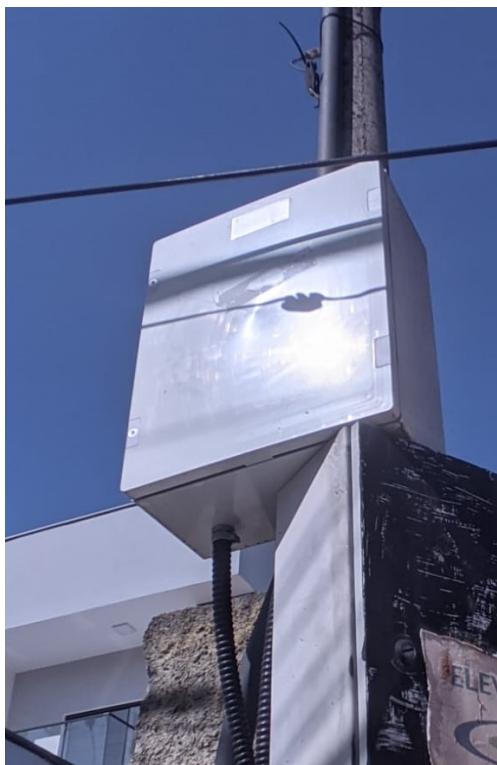
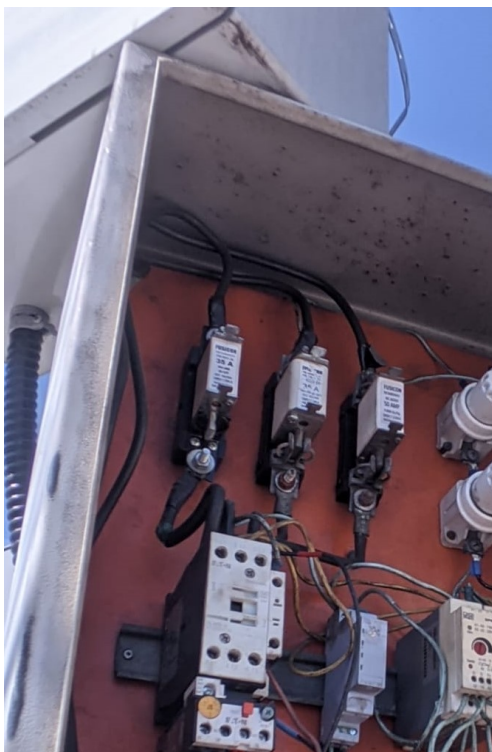
**FOTO 2 e 3**

Quadro de comando sem identificação e oxidado

Quadro de comando e  
telemetria da EEAT da  
Pedra

Colocar dentro do Quadro da EEAT da Pedra uma Planta com a área de influência do abastecimento desta unidade. Potência e altura manométrica da bomba.

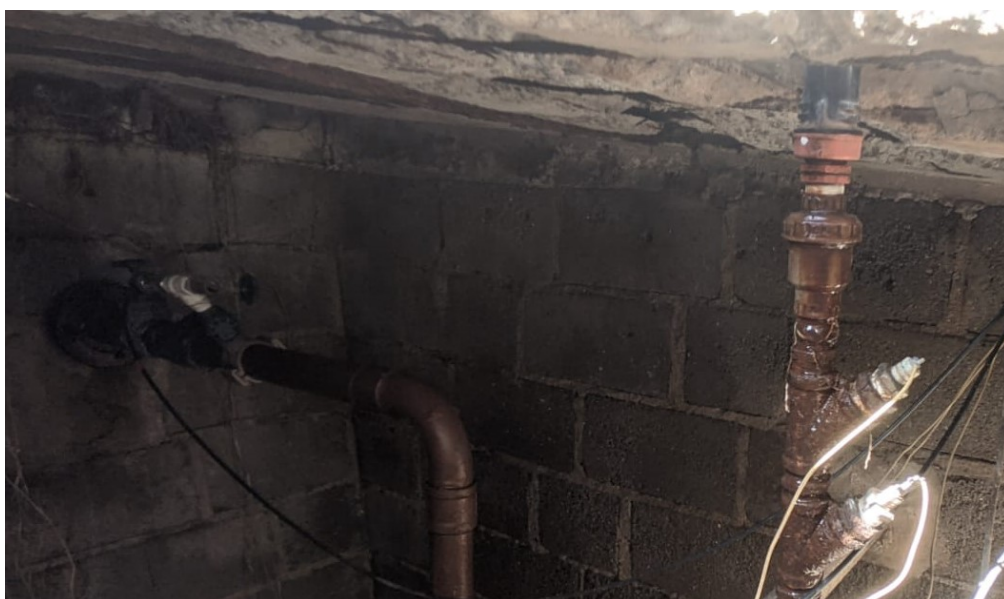
**FOTO 4**

Falta grupo reserva, cabeamento sem eletroduto ou bandeja

Bomba
