<b>1 - RF CASAN N°:</b> 133/2023	<b>2 - Data da Fiscalização:</b> 20/06/2023	<b>3 - Concessionária Fiscalizada:</b> Rio + Saneamento – Bloco 4
<b>4 - Endereço da Fiscalização:</b> Estr. da Vendinha/Estr. Burlemax	<b>5 - Bairro(s):</b> Guaratiba	<b>6 - Município:</b> Rio de Janeiro
<b>7 - Objetivo da Fiscalização:</b> Descrever e detalhar as condições operacionais da Estação Elevatória de Água Tratada Vendinha, a cargo da Concessionária. A ação de fiscalização direta foi realizada por profissionais credenciados, visando determinar o grau de conformidade do sistema auditado.		
<b>8 – Represente(s) designado(s) pela Concessionária:</b> Wellyngton – Técnico da Rio Mais Saneamento Ivan Souza		
<b>9 – Descrição do(s) fato(s) relevante(s) encontrado(s) na fiscalização:</b> Conforme Relatório e documentação fotográfica em anexo.		
<b>10 - Norma(s) Aplicável(eis):</b> ABNT NBR 12214 12218		
<b>11 - Determinação(ões) e recomendação(ões) à Concessionária:</b> Conforme Relatório e documentação fotográfica em anexo.

## 15. DESCRIÇÃO DA ESTAÇÃO ELEVATÓRIA DE ESGOTO

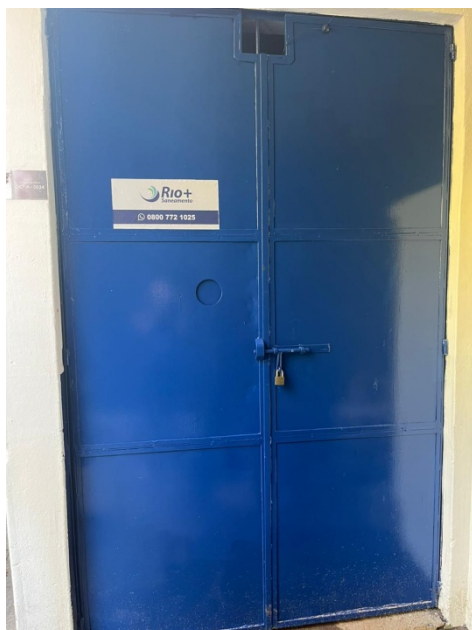
#### **FOTO 1**

Falta monovia

Entrada da EEAT da Vendinha

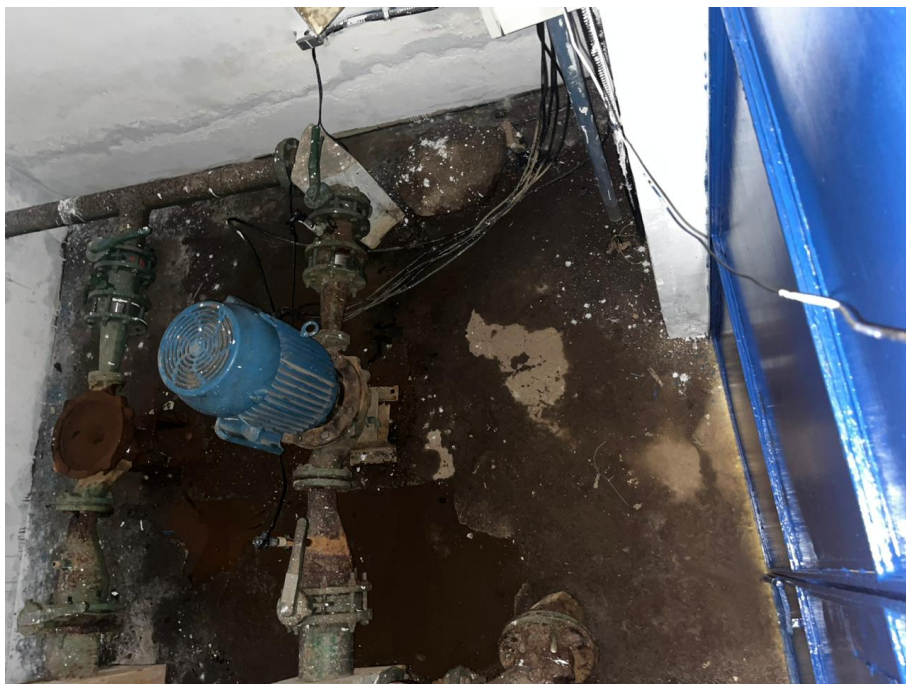
**FOTO 2**

Falta segundo grupo de moto-bomba, Macro-medição, estanqueidade da bomba/tubulações, eletroduto do cabeamento., drenagem.

Local  
Abrigo da bomba.

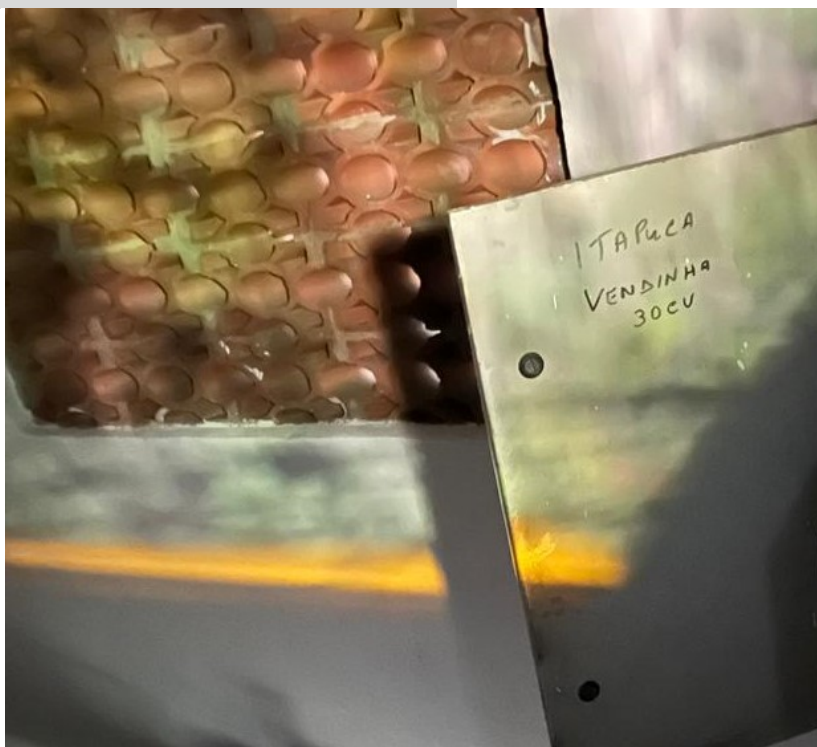
**FOTO 3**

Não observada

Local  
Quadro de Comando, Telemetria
