<b>1 - RF CASAN N°:</b> 134/2023	<b>2 - Data da Fiscalização:</b> 04/05/2023	<b>3 - Concessionária Fiscalizada:</b> RIO + SANEAMENTO - Bloco 3
<b>4 - Endereço da Fiscalização:</b> Estr. do Engenho Novo	<b>5 - Bairro(s):</b> Realengo	<b>6 - Município:</b> Rio de Janeiro
<b>7 - Objetivo da Fiscalização:</b> Descrever e detalhar as condições operacionais da Estação Elevatória de Água Tratada Batan, a cargo da Concessionária. A ação de fiscalização direta foi realizada por profissionais credenciados, visando determinar o grau de conformidade do sistema auditado.		
<b>8 – Representes designados pela Concessionária:</b> Armindo Bruno de Jesus – Supervisor de Operações Jean Carlos Martins – Operador		
<b>9 – Descrição do(s) fato(s) relevante(s) encontrado(s) na fiscalização:</b> Conforme Relatório e documentação fotográfica em anexo.		
<b>10 - Norma(s) Aplicável(eis):</b> ABNT NBR 12214 12218		
<b>11 - Determinação(ões) e recomendação(ões) à Concessionária:</b> Conforme Relatório e documentação fotográfica em anexo.

## **15- DESCRIÇÃO DAS ESTAÇÕES ELEVATÓRIAS DE ÁGUA TRATADA (EEAT)**

**EEAT Batán**

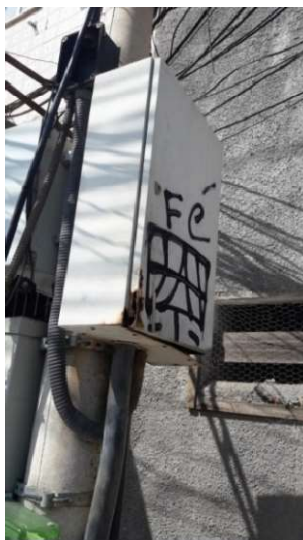
FOTO 1

Local  
**EEAT do Batan** sem  
identificação da Rio +  
Saneamento.

A elevatória esta operando como a antiga Concessionária as entregou, porém precisam de identificação da Rio + Saneamento para que os usuário saibam a quem reclamar, porque acreditam ser da Ceda e a responsabilidade, e como não conseguem resolver seus problemas de falta d'água procuram a mídia.

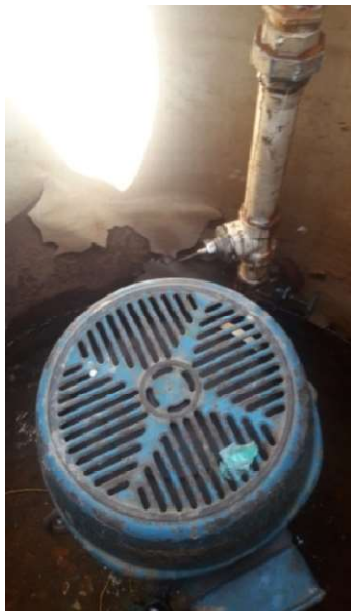
FOTO 2

Local  
Moto-bomba da **EEAT do Batan**  
em bom estado de conservação.

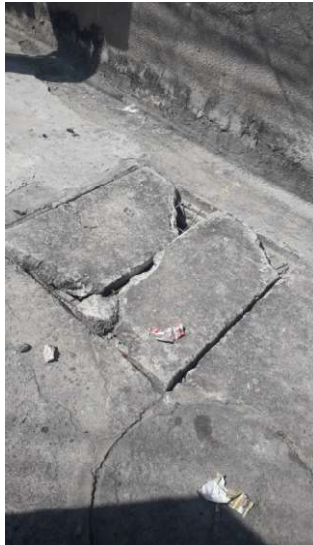
**FOTO 3**

Sobretampa quebrada  
oferecendo risco aos pedestres.

A EEAT precisa de manutenção, como vimos nas fotografias, seja de: limpeza, pintura, identificação, instalações elétricas, drenagem das caixas, nivelamento de tampões e substituições dos quebrados. A Rio + Saneamento informou que o setor de projeto está preparando remodelação da EEAT com inversor de frequência, telemetria e novos quadros de comando, porém todo projeto se desenvolve no tempo, e até que seja contemplada uma elevatória deveria sofrer manutenções preventivas e corretivas.
