| 1 - RF CASAN N°: 137/2023 | 2 - Data da Fiscalização: 10 /05/2023 e 15 /05/2023 | 3 - Concessionária Fiscalizada: RIO + SANEAMENTO - Bloco 3 |
| 7 - Objetivo da Fiscalização: Descrever e detalhar as condições operacionais da Estação Elevatória de Água Tratada de Campinho, a cargo da Concessionária. A ação de fiscalização direta foi realizada por profissionais credenciados, visando determinar o grau de conformidade do sistema auditado. | | |

15- DESCRIÇÃO DAS ESTAÇÕES ELEVATÓRIAS DE ÁGUA TRATADA (EEAT)

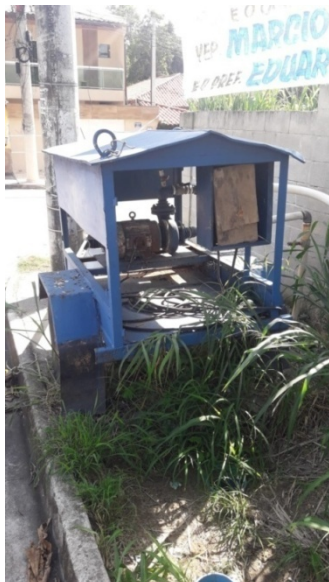
FOTO 1

Bomba volante utilizada como definitiva. Será construído abrigo, segundo informaram. Falta limpeza no entorno.

Funciona 3ª, 5ª, sábado e domingo devido a redução imposta pelo plano verão, segundo a concessionária.

A EEAT precisa de manutenção, como vimos nas fotografias, sejam de : limpeza, pintura, identificação, instalações elétricas. A Rio + Saneamento informou que o setor de projeto está preparando remodelação das EEAT com inversor de frequência, telemetria e novos quadros de comando, além de abrigo.
