<b>1 - RF CASAN Nº:</b> 139/2023	<b>2 - Data da Fiscalização:</b> 10 /05/2023	<b>3 - Concessionária Fiscalizada:</b> RIO + SANEAMENTO - Bloco 3
<b>4 - Endereço da Fiscalização:</b> Rua Florinda Vilela esq. Rua Aratanha	<b>5 - Bairro(s):</b> Campo Grande	<b>6 - Município:</b> Rio de Janeiro
<b>7 - Objetivo da Fiscalização:</b> Descrever e detalhar as condições operacionais da Estação Elevatória de Água Tratada Flávio Cardoso, a cargo da Concessionária. A ação de fiscalização direta foi realizada por profissionais credenciados, visando determinar o grau de conformidade do sistema auditado.		
<b>8 – Representes designados pela Concessionária:</b> Elias Martins - Supervisor de Operações Ivan Souza Renato Maia Wellington Guimarães		
<b>9 – Descrição do(s) fato(s) relevante(s) encontrado(s) na fiscalização:</b> Conforme Relatório e documentação fotográfica em anexo.		
<b>10 - Norma(s) Aplicável(eis):</b> ABNT NBR 12214 12218

## **18. RELATÓRIO FOTOGRÁFICO**

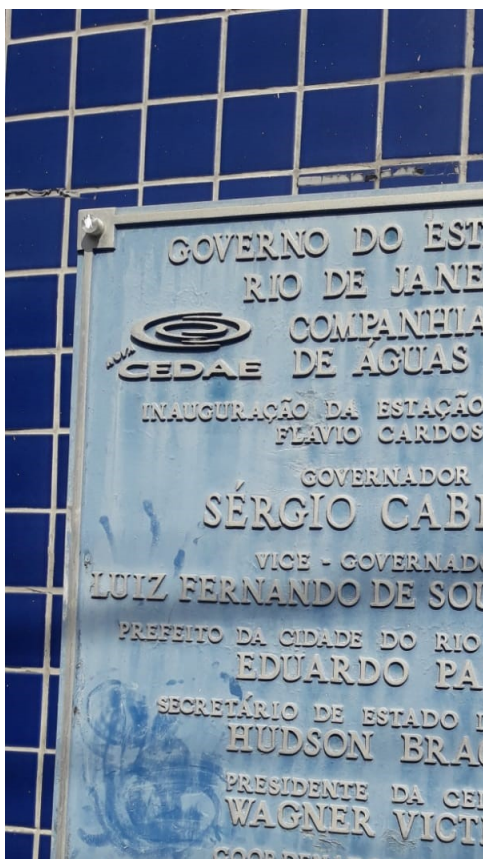
### **FOTO 1**

#### **Booster Flavio Cardoso**

(abastece ERES Victor Konder)

**EEAT Flavio Cardoso** com 10 anos de inauguração, e encontra-se em bom estado de conservação. Esta operando com 8 mca na retaguarda e 20 mca no recalque. Sistema reduzido devido plano verão.

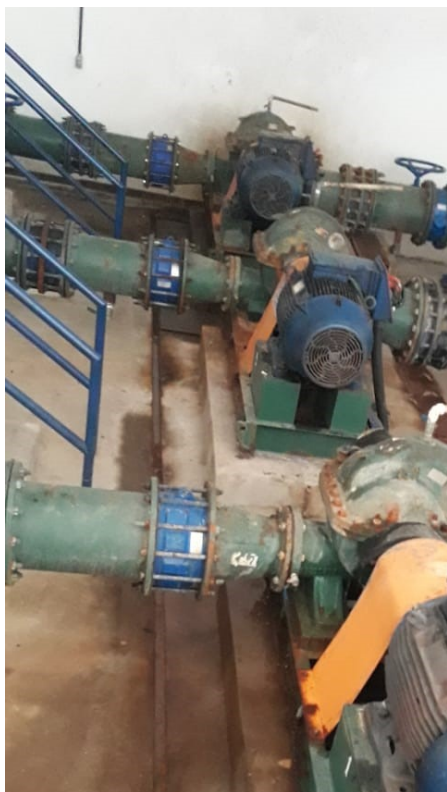
FOTO 2

Opera com dois grupos e fica  
com um na reserva

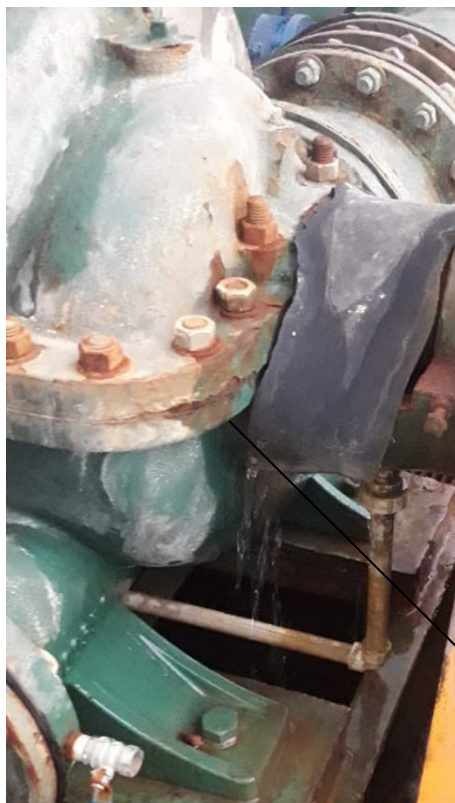
FOTO 3

Vazamento na bomba.

Pequeno

vazamento
