1 - RF CASAN N°: 140/2023	2 - Data da Fiscalização: 10 /05/2023 e 15 /05/2023	3 - Concessionária Fiscalizada: RIO + SANEAMENTO - Bloco 3
4 - Endereço da Fiscalização: Rua Ibateguara esq. Rua Aramina	5 - Bairro(s): Campo Grande	6 - Município: Rio de Janeiro
7 - Objetivo da Fiscalização: Descrever e detalhar as condições operacionais da Estação Elevatória de Água Tratada Ibateguara, a cargo da Concessionária. A ação de fiscalização direta foi realizada por profissionais credenciados, visando determinar o grau de conformidade do sistema auditado.		
8 – Representes designados pela Concessionária: Elias Martins - Supervisor de Operações Ivan Souza Renato Maia Welington Guimarães		
9 – Descrição do(s) fato(s) relevante(s) encontrado(s) na fiscalização: Conforme Relatório e documentação fotográfica em anexo.		
10 - Norma(s) Aplicável(eis): ABNT NBR 12214 12218		
11 - Determinação(ões) e recomendação(ões) à Concessionária: Conforme Relatório e documentação fotográfica em anexo.

15- DESCRIÇÃO DA ESTAÇÃO ELEVATÓRIA DE ÁGUA TRATADA (EEAT)

A EEAT Ibatiguara funciona em linha (Booster), para pressurizar rede de abastecimento da comunidade do entorno.

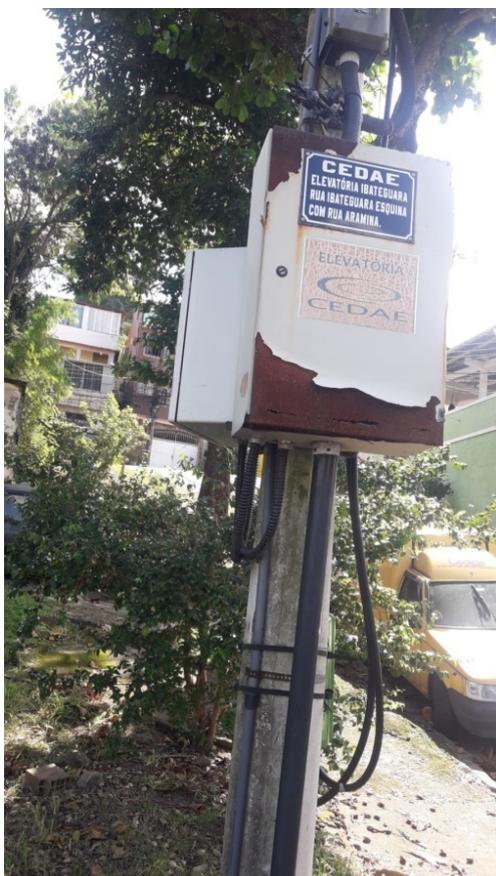
FOTO 1

Quadro oxidado, e identificação da antiga concessionária

Concessionária deverá melhorar identificação, quadro de comando, e plano de revisão periódica da bomba porque não há grupo reserva.

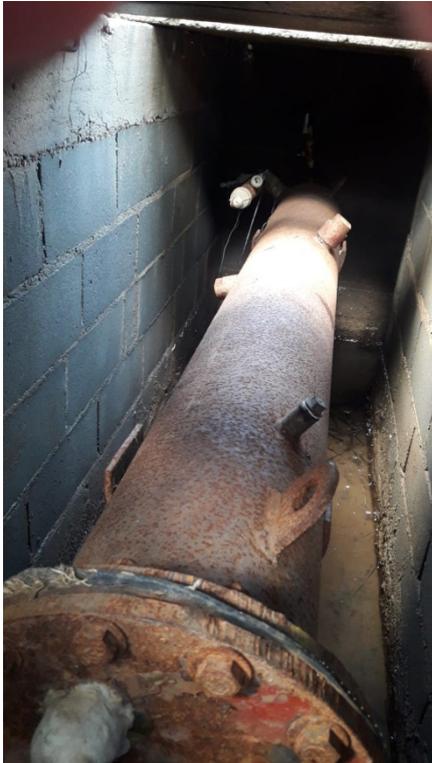
FOTO 2

Bomba “pirulito” . Estava parada pois funciona as 3ª feiras, 5ª feiras, sábados e domingos.
