1 - RF CASAN N°: 141/2023	2 - Data da Fiscalização: 10 /05/2023	3 - Concessionária Fiscalizada: RIO + SANEAMENTO - Bloco 3
4 - Endereço da Fiscalização: Rua Icurana e/f n° 273	5 - Bairro(s): Cosmos	6 - Município: Rio de Janeiro
7 - Objetivo da Fiscalização: Descrever e detalhar as condições operacionais da Estação Elevatória de Água Tratada de Icurana, a cargo da Concessionária. A ação de fiscalização direta foi realizada por profissionais credenciados, visando determinar o grau de conformidade do sistema auditado.		
8 – Representes designados pela Concessionária: Elias Martins - Supervisor de Operações Ivan Souza Renato Maia Wellington Guimarães		
9 – Descrição do(s) fato(s) relevante(s) encontrado(s) na fiscalização: Conforme Relatório e documentação fotográfica em anexo.		
10 - Norma(s) Aplicável(eis): ABNT NBR 12214 12218		
11 - Determinação(ões) e recomendação(ões) à Concessionária: Conforme Relatório e documentação fotográfica em anexo.

18. RELATÓRIO FOTOGRÁFICO

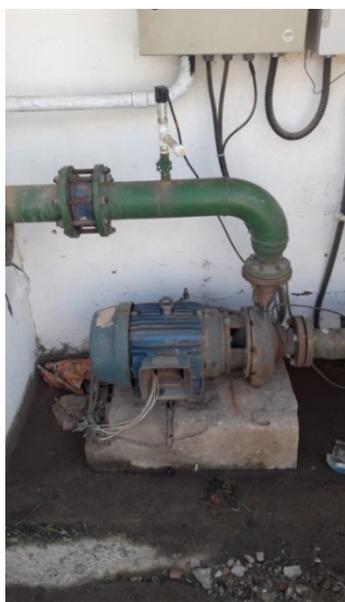
FOTO 1

Bomba de 20 cv ; DN 100 mm .

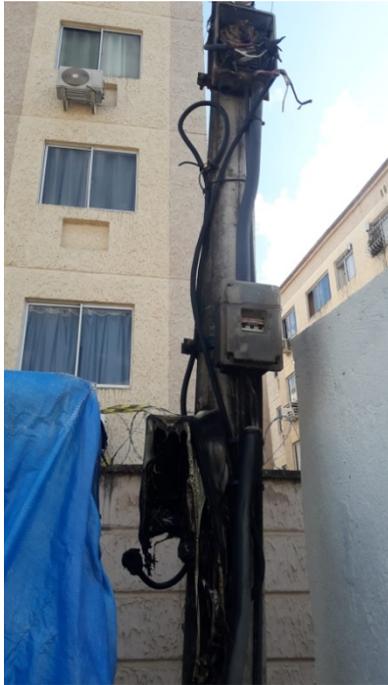
FOTO 2

Colocaram fogo no padrão para eliminar enxame de abelhas. A Concessionária de energia elétrica ainda não havia substituído o alimentador e quadro.

A Concessionária deverá informar quando fará o remanejamento da EEAT e quais as melhorias operacionais de potência de bomba, altura manométrica, telemetria, instalações elétricas e hidráulicas, segurança. Nada mais a acrescentar nesta oportunidade, a CASAN está a disposição para qualquer esclarecimento ou dúvidas que possam a vir referente ao relatório.
