1 - RF CASAN N°: 142/2023	2 - Data da Fiscalização: 10 /05/2023	3 - Concessionária Fiscalizada: RIO + SANEAMENTO - Bloco 3
4 - Endereço da Fiscalização: Rua Irajuba n° 1860	5 - Bairro(s): Campo Grande	6 - Município: Rio de Janeiro
7 - Objetivo da Fiscalização: Descrever e detalhar as condições operacionais da Estação Elevatória de Água Tratada de Irajuba, a cargo da Concessionária. A ação de fiscalização direta foi realizada por profissionais credenciados, visando determinar o grau de conformidade do sistema auditado.		
8 – Representes designados pela Concessionária: Elias Martins - Supervisor de Operações Ivan Souza Renato Maia Welington Guimarães		
9 – Descrição do(s) fato(s) relevante(s) encontrado(s) na fiscalização: Conforme Relatório e documentação fotográfica em anexo.		
10 - Norma(s) Aplicável(eis): ABNT NBR 12214 12218		
11 - Determinação(ões) e recomendação(ões) à Concessionária: Conforme Relatório e documentação fotográfica em anexo.

15- DESCRIÇÃO DA ESTAÇÃO ELEVATÓRIA DE ÁGUA TRATADA IRAJUBA

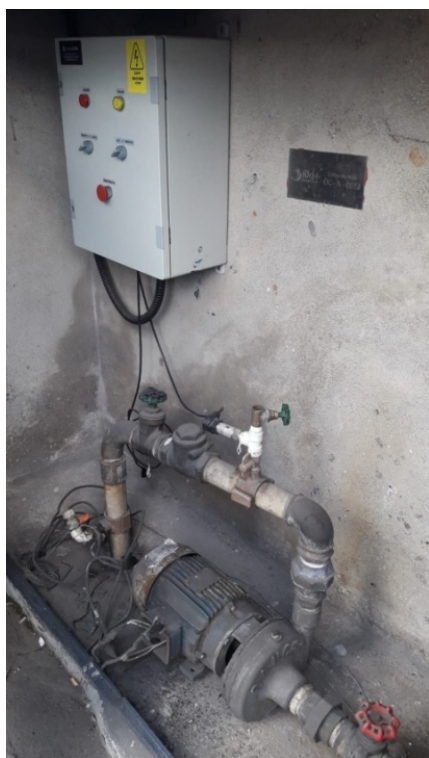
FOTO 1

Local

Abastece esta Rua e outras do
entorno.
