1 - RF CASAN N°: 143/2023	2 - Data da Fiscalização: 04/05/2023	3 - Concessionária Fiscalizada: RIO + SANEAMENTO - Bloco 3
4 - Endereço da Fiscalização: Rua João da Costa	5 - Bairro(s): Sulacap	6 - Município: Rio de Janeiro
7 - Objetivo da Fiscalização: Descrever e detalhar as condições operacionais da Estação Elevatória de Água Tratada João da Costa, a cargo da Concessionária. A ação de fiscalização direta foi realizada por profissionais credenciados, visando determinar o grau de conformidade do sistema auditado.		
8 – Representes designados pela Concessionária: Armindo Bruno de Jesus – Supervisor de Operações Jean Carlos Martins – Operador		
9 – Descrição do(s) fato(s) relevante(s) encontrado(s) na fiscalização: Conforme Relatório e documentação fotográfica em anexo.		
10 - Norma(s) Aplicável(eis): ABNT NBR 12214 12218		
11 - Determinação(ões) e recomendação(ões) à Concessionária: Conforme Relatório e documentação fotográfica em anexo.

15- DESCRIÇÃO DAS ESTAÇÕES ELEVATÓRIAS DE ÁGUA TRATADA (EEAT)

EEAT Joao da Costa

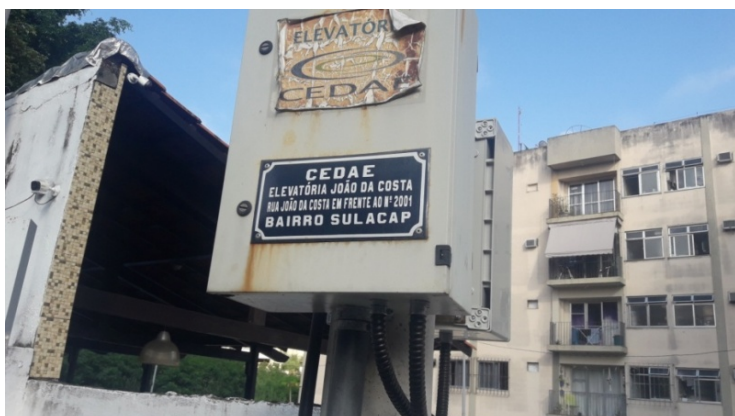
FOTO 1

O quadro elétrico está em bom estado de conservação, porém ainda está com identificação da Cedae causando confusão aos consumidores que acreditam que seja de sua responsabilidade a operação.

A elevatória esta operando como a antiga Concessionária as entregou, porém precisam de identificação da Rio + Saneamento para que os usuário saibam a quem reclamar, porque acreditam ser da Cedae a responsabilidade, e como não conseguem resolver seus problemas de falta d'água procuram a mídia.

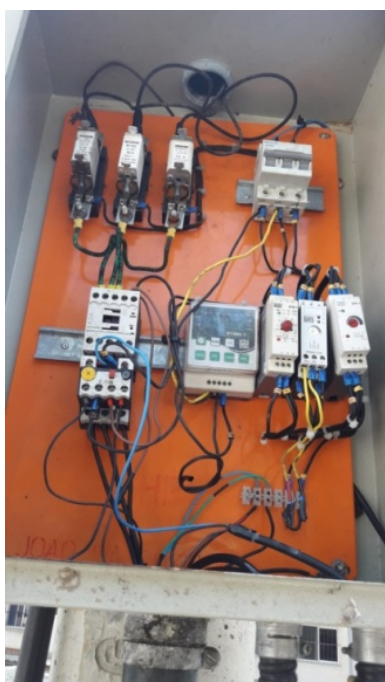
FOTO 2

Quadro elétrico **EEAT João da Costa**, sem inversor de frequência

A EEAT precisa de manutenção, como vimos nas fotografias, seja de: limpeza, pintura, identificação, instalações elétricas, drenagem das caixas, nivelamento de tampões e substituições dos quebrados. A Rio + Saneamento informou que o setor de projeto está preparando remodelação da EEAT com inversor de frequência, telemetria e novos quadros de comando, porém todo projeto se desenvolve no tempo, e até que seja contemplada uma elevatória deveria sofrer manutenções preventivas e corretivas.

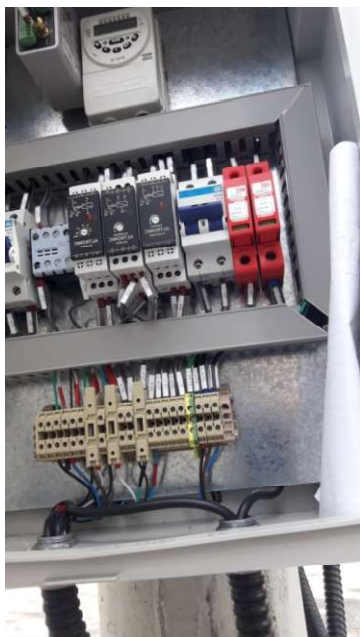
FOTO 3

Telemetria EEAT João da Costa

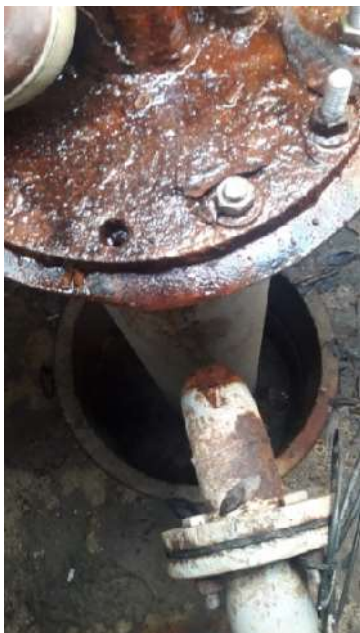
FOTO 4

Bomba da EEAT João da Costa,
confinada.
