1 - RF CASAN Nº: 144/2023	2 - Data da Fiscalização: 04/05/2023	3 - Concessionária Fiscalizada: RIO + SANEAMENTO - Bloco 3
4 - Endereço da Fiscalização: Rua Leonor Crisman Muller	5 - Bairro(s): Realengo	6 - Município: Rio de Janeiro
7 - Objetivo da Fiscalização: Descrever e detalhar as condições operacionais da Estação Elevatória de Água Tratada Morro Cosme e Damião, a cargo da Concessionária. A ação de fiscalização direta foi realizada por profissionais credenciados, visando determinar o grau de conformidade do sistema auditado.		
8 – Representes designados pela Concessionária: Armindo Bruno de Jesus – Supervisor de Operações Jean Carlos Martins – Operador		
9 – Descrição do(s) fato(s) relevante(s) encontrado(s) na fiscalização: Conforme Relatório e documentação fotográfica em anexo.		
10 - Norma(s) Aplicável(eis): ABNT NBR 12214 12218		
11 - Determinação(ões) e recomendação(ões) à Concessionária: Conforme Relatório e documentação fotográfica em anexo.

15- DESCRIÇÃO DAS ESTAÇÕES ELEVATÓRIAS DE ÁGUA TRATADA (EEAT)

EEAT Morro Cosme e Damião

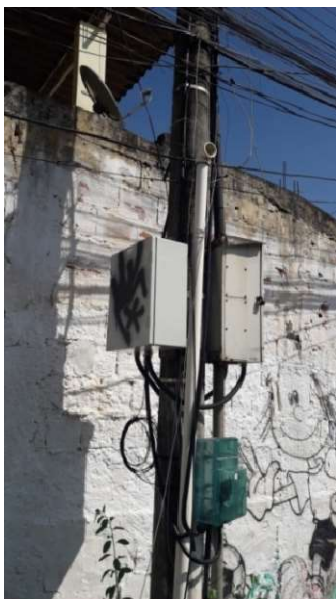
FOTO 1

EEAT Cosme e Damião, sem identificação e pintura.

A EEAT precisa de manutenção, como vimos nas fotografias, seja de: limpeza, pintura, identificação, instalações elétricas, drenagem das caixas, nivelamento de tampões e substituições dos quebrados. A Rio + Saneamento informou que o setor de projeto está preparando remodelação da EEAT com inversor de frequência, telemetria e novos quadros de comando, porém todo projeto se desenvolve no tempo, e até que seja contemplada uma elevatória deveria sofrer manutenções preventivas e corretivas.

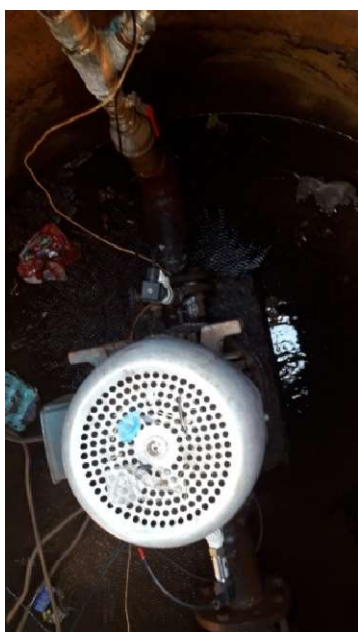
FOTO 2

Bomba da **EEAT Cosme e Damião**: sem proteção do cabeamento, sem drenagem da caixa e sem tampa de concreto ou metálica.

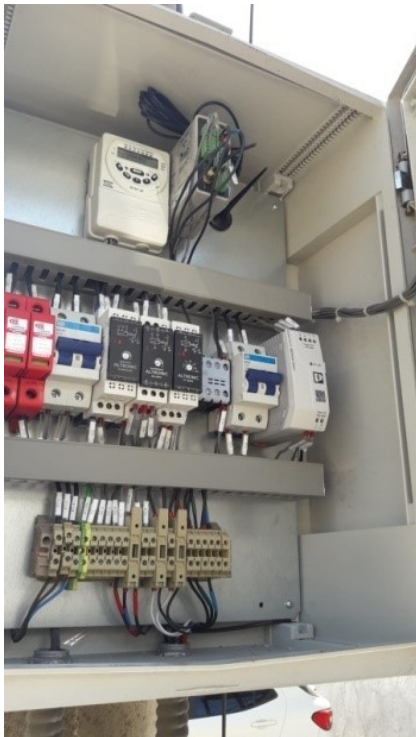
FOTO 3

Local
Telemetria EEAT do Catonho
