1 - RF CASAN N°: 146/2023	2 - Data da Fiscalização: 16 /05/2023	3 - Concessionária Fiscalizada: RIO + SANEAMENTO - Bloco 3
4 - Endereço da Fiscalização: Estr. Santa Veridiana	5 - Bairro(s): Santa Cruz	6 - Município: Rio de Janeiro
7 - Objetivo da Fiscalização: Descrever e detalhar as condições operacionais da Estação Elevatória de Água Tratada Santa Veridiana , a cargo da Concessionária. A ação de fiscalização direta foi realizada por profissionais credenciados, visando determinar o grau de conformidade do sistema auditado.		
8 – Representes designados pela Concessionária: Elias Martins (Coordenador de Operação) Ivan Souza Renato Maia Wellington Guimarães		
9 – Descrição do(s) fato(s) relevante(s) encontrado(s) na fiscalização: Conforme Relatório e documentação fotográfica em anexo.		
10 - Norma(s) Aplicável(eis): ABNT NBR 12214 12218		
11 - Determinação(ões) e recomendação(ões) à Concessionária: Conforme Relatório e documentação fotográfica em anexo.

15- DESCRIÇÃO DA ESTAÇÃO ELEVATÓRIA DE ÁGUA TRATADA (EAT)

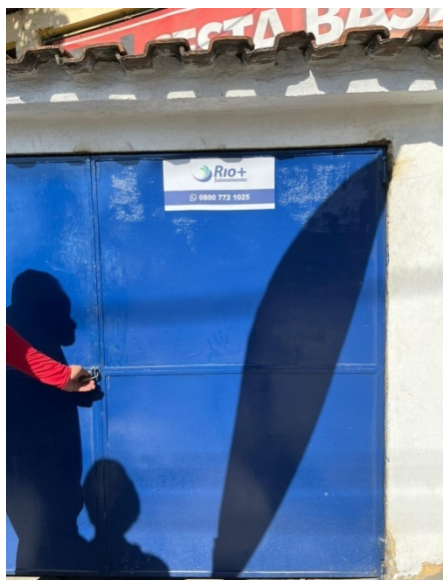
FOTO 1

Abrigo da EEAT Santa Veridiana, em boas condições e com identificação da Concessionária, mas sem seu nome EEAT Santa Veridiana.

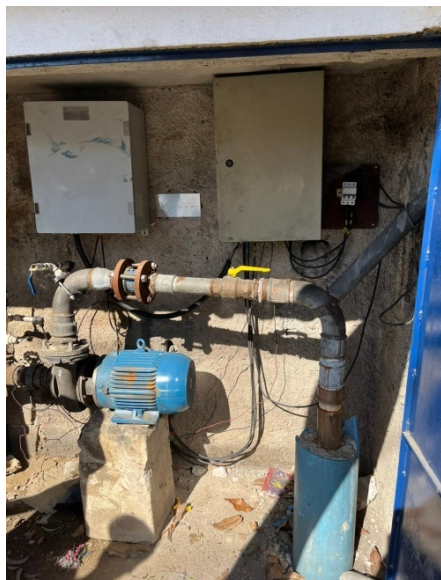
FOTO 2

Bomba em bom estado.

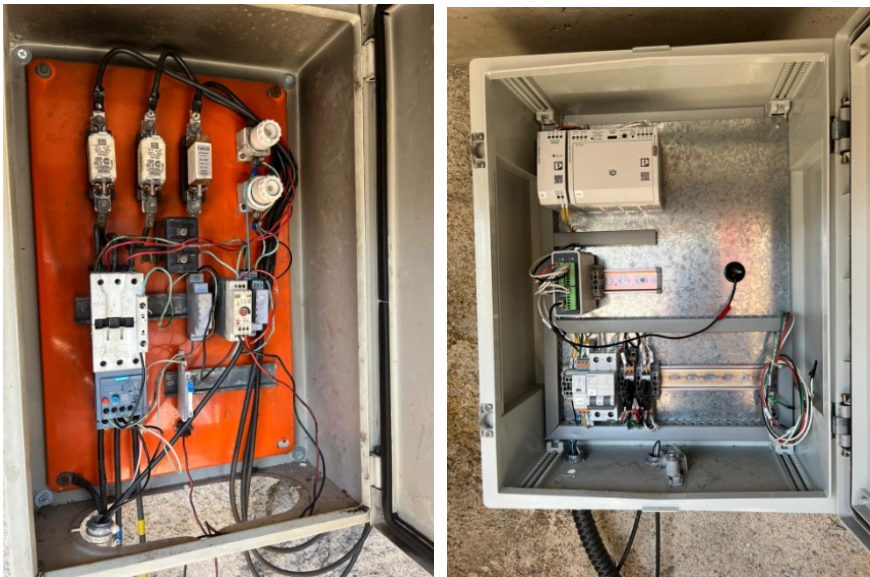
FOTO 3

Local
Caixa do Quadro Elétrico em bom estado. Quadro Elétrico bom estado. EEAT com telemetria.

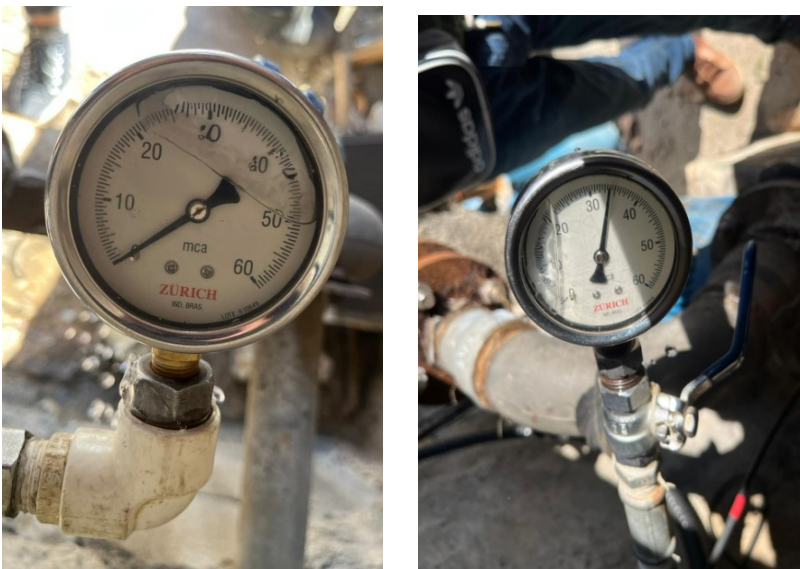
FOTO 4

Local
Manômetro marcando
retaguarda 1,00 *mca* e recalque
de 34 *mca*
