<b>1 - RF CASAN N°:</b> 148/2023	<b>2 - Data da Fiscalização:</b> 04/05/2023	<b>3 - Concessionária Fiscalizada:</b> RIO + SANEAMENTO - Bloco 3
<b>4 - Endereço da Fiscalização:</b> Rua São Dagoberto	<b>5 - Bairro(s):</b> Realengo	<b>6 - Município:</b> Rio de Janeiro
<b>7 - Objetivo da Fiscalização:</b> Descrever e detalhar as condições operacionais da Estação Elevatória de Água Tratada São Dagoberto, a cargo da Concessionária. A ação de fiscalização direta foi realizada por profissionais credenciados, visando determinar o grau de conformidade do sistema auditado.		
<b>8 – Representes designados pela Concessionária:</b> Armindo Bruno de Jesus – Supervisor de Operações Jean Carlos Martins – Operador		
<b>9 – Descrição do(s) fato(s) relevante(s) encontrado(s) na fiscalização:</b> Conforme Relatório e documentação fotográfica em anexo.		
<b>10 - Norma(s) Aplicável(eis):</b> ABNT NBR 12214 12218		
<b>11 - Determinação(ões) e recomendação(ões) à Concessionária:</b> Conforme Relatório e documentação fotográfica em anexo.

## **15- DESCRIÇÃO DAS ESTAÇÕES ELEVATÓRIAS DE ÁGUA TRATADA (EEAT)**

**EEAT São Dagoberto**

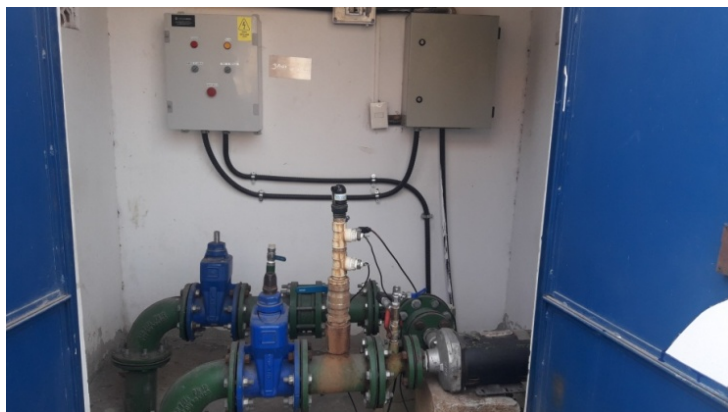
FOTO 1

**EEAT São Dagoberto** bem montada com eletromecânica dentro dos padrões de qualidade. O grupo moto-bomba que parece pequeno, mas esta atendendo a demanda.

A EEAT precisa de manutenção, como vimos nas fotografias, seja de: limpeza, pintura, identificação, instalações elétricas, drenagem das caixas, nivelamento de tampões e substituições dos quebrados. A Rio + Saneamento informou que o setor de projeto está preparando remodelação da EEAT com inversor de frequência, telemetria e novos quadros de comando, porém todo projeto se desenvolve no tempo, e até que seja contemplada uma elevatória deveria sofrer manutenções preventivas e corretivas.
