1 - RF CASAN N°: 149/2023	2 - Data da Fiscalização: 15/05/2023	3 - Concessionária Fiscalizada: RIO + SANEAMENTO - Bloco 3
4 - Endereço da Fiscalização: Rua Sargento Coriolano e/f n° 20	5 - Bairro(s): Campo Grande	6 - Município: Rio de Janeiro
7 - Objetivo da Fiscalização: Descrever e detalhar as condições operacionais da Estação Elevatória de Água Tratada Sargento Coriolano , a cargo da Concessionária. A ação de fiscalização direta foi realizada por profissionais credenciados, visando determinar o grau de conformidade do sistema auditado.		
8 – Representes designados pela Concessionária: Elias Martins - Supervisor de Operações Ivan Souza Renato Maia Wellington Guimarães		
9 – Descrição do(s) fato(s) relevante(s) encontrado(s) na fiscalização: Conforme Relatório e documentação fotográfica em anexo.		
10 - Norma(s) Aplicável(eis): ABNT NBR 12214 12218		
11 - Determinação(ões) e recomendação(ões) à Concessionária: Conforme Relatório e documentação fotográfica em anexo.

15- DESCRIÇÃO DAS ESTAÇÕES ELEVATÓRIA DE ÁGUA TRATADA (EEAT)

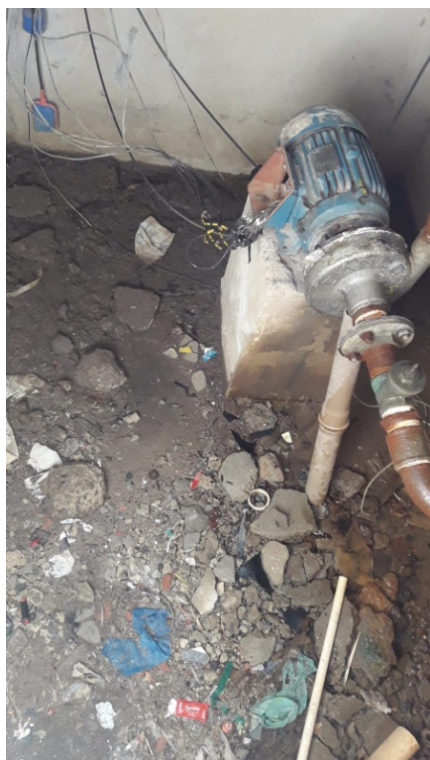
FOTO 1

Abastece esta Rua e outras na mesma cota, não tem bomba para drenagem mas tem automático de bóia para desarmar o motor. Falta limpeza e acerto do piso.
