1 - RF CASAN N°: 150/2023	2 - Data da Fiscalização: 16 /05/2023	3 - Concessionária Fiscalizada: RIO + SANEAMENTO - Bloco 3
4 - Endereço da Fiscalização: Rua Seabra Filho esquina Rua Zélia Magalhães, Cosmos, Rio de Janeiro, RJ	5 - Bairro(s): Santa Cruz	6 - Município: Rio de Janeiro
7 - Objetivo da Fiscalização: Descrever e detalhar as condições operacionais da Estação Elevatória de Água Tratada Seabra Filho , a cargo da Concessionária. A ação de fiscalização direta foi realizada por profissionais credenciados, visando determinar o grau de conformidade do sistema auditado.		
8 – Representes designados pela Concessionária: Elias Martins (Coordenador de Operação) Ivan Souza Renato Maia Welington Guimarães		
9 – Descrição do(s) fato(s) relevante(s) encontrado(s) na fiscalização: Conforme Relatório e documentação fotográfica em anexo.		
10 - Norma(s) Aplicável(eis): ABNT NBR 12214 12218		
11 - Determinação(ões) e recomendação(ões) à Concessionária: Conforme Relatório e documentação fotográfica em anexo.

15- DESCRIÇÃO DAS ESTAÇÕES ELEVATÓRIA DE ÁGUA TRATADA (EEAT)

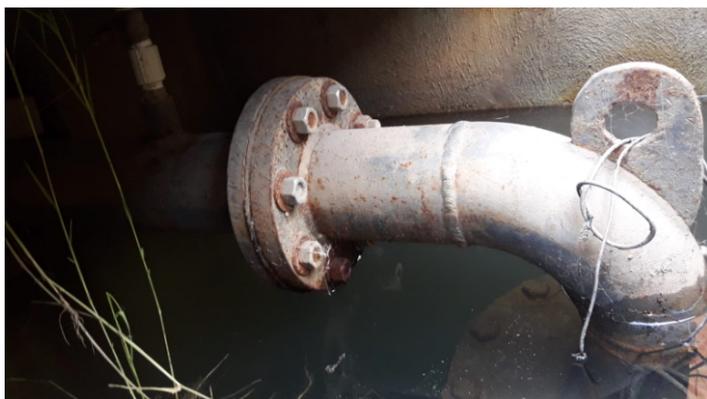
FOTO 1

EEAT Seabra Filho : abastece condomínio. Não tem drenagem. É operada pelo próprio condomínio de forma manual. Bomba pirulito.

A Concessionária deverá assumir a operação da EEAT porque é de sua responsabilidade e finalizar a construção, bem como implantar melhorias com informou na vistoria. Nada mais a acrescentar nesta oportunidade, a CASAN está a disposição para qualquer esclarecimento ou dúvidas que possam a vir referente ao relatório.

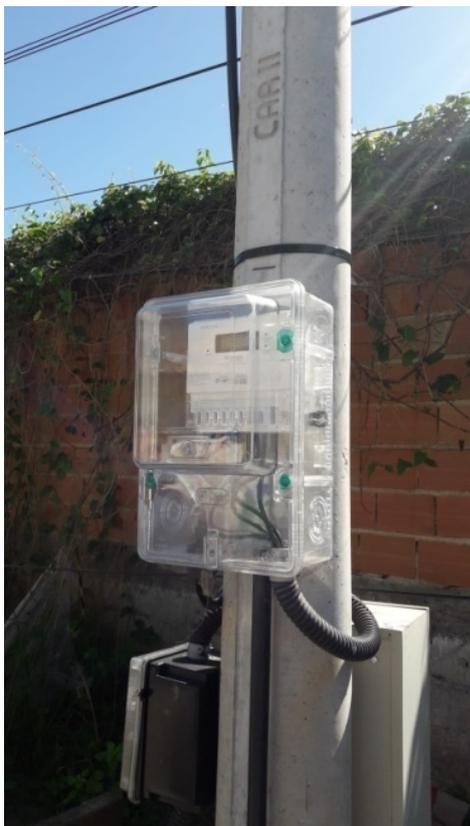
FOTO 2

Medição e quadro de comando
da EEAT Seabra Filho

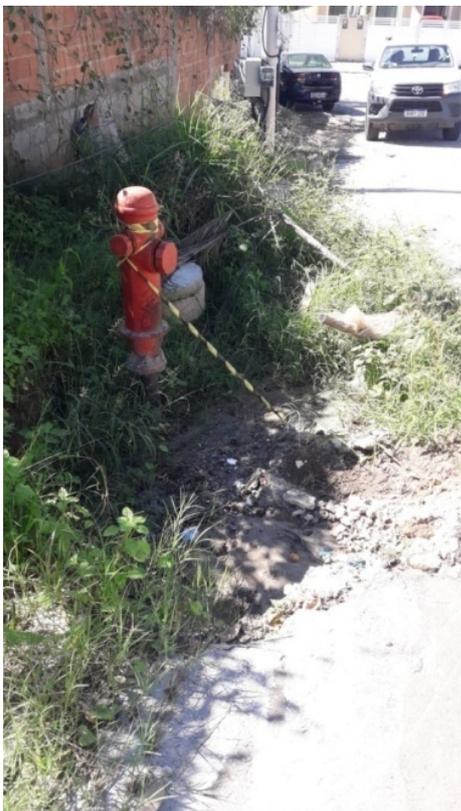
FOTO 3

Falta recompor pavimento
(calçada e asfalto)
