1 - RF CASAN Nº: 154/2023	2 - Data da Fiscalização: 16 /05/2023	3 - Concessionária Fiscalizada: RIO + SANEAMENTO - Bloco 3	
4 - Endereço da Fiscalização: Praça da Vila Alzira s/n , Esquina da Rua 1 com Rua 9, Paciência	5 - Bairro(s): Santa Cruz	6 - Município: Rio de Janeiro	
7 - Objetivo da Fiscalização: Descrever e detalhar as condições operacionais da Estação Elevatória de Água Tratada Vila Alzira, a cargo da Concessionária. A ação de fiscalização direta foi realizada por profissionais credenciados, visando determinar o grau de conformidade do sistema auditado.			
8 – Representes designados pela Concessionária: Elias Martins (Coordenador de Operação) Ivan Souza Renato Maia Wellington Guimarães			
9 – Descrição do(s) fato(s) relevante(s) encontrado(s) na fiscalização: Conforme Relatório e documentação fotográfica em anexo.			
10 - Norma(s) Aplicável(eis): ABNT NBR 12214 12218			
11 - Determinação(ões) e recomendação(ões) à Concessionária: Conforme Relatório e documentação fotográfica em anexo.

15- DESCRIÇÃO DAS ESTACÕES ELEVATÓRIAS DE ÁGUA TRATADA (EEAT)

A EEAT da Vila Alzira é um Booster que tem a finalidade de pressurizar a rede para abastecer o Alto da Vila elevando sua press

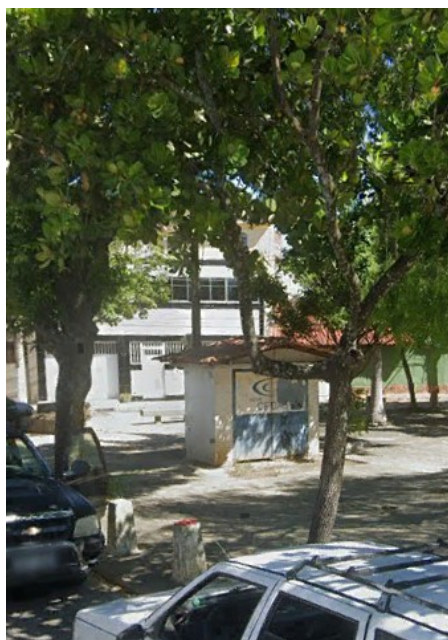
FOTO 1

EEAT Vila Alzira sem
identificação da Rio +
Saneamento.

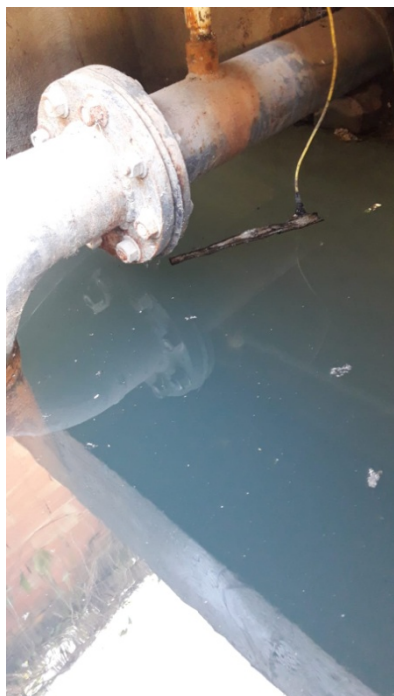
FOTO 2

EEAT Vila Alzira (Bomba pirulito) – abastece alto da Vila Alzira, elevando a pressão de retaguarda de 12 mca para 54 mca no recalque. Falta drenagem da caixa da bomba.

A Concessionária deverá fazer manutenções para operação do sistema com qualidade e segurança. Nada mais a acrescentar nesta oportunidade, a CASAN está a disposição para qualquer esclarecimento ou dúvidas que possam a vir referente ao relatório.
