<b>1 - RF CASAN N°:</b> 155/2023	<b>2 - Data da Fiscalização:</b> 16 /05/2023	<b>3 - Concessionária Fiscalizada:</b> RIO + SANEAMENTO - Bloco 3
<b>4 - Endereço da Fiscalização:</b> Rua Goianésia com Rua 72 , Vilar Carioca	<b>5 - Bairro(s):</b> Santa Cruz	<b>6 - Município:</b> Rio de Janeiro
<b>7 - Objetivo da Fiscalização:</b> Descrever e detalhar as condições operacionais da Estação Elevatória de Água Tratada Vilar Carioca , a cargo da Concessionária. A ação de fiscalização direta foi realizada por profissionais credenciados, visando determinar o grau de conformidade do sistema auditado.		
<b>8 – Representes designados pela Concessionária:</b> Elias Martins (Coordenador de Operação) Ivan Souza Renato Maia Welington Guimarães		
<b>9 – Descrição do(s) fato(s) relevante(s) encontrado(s) na fiscalização:</b> Conforme Relatório e documentação fotográfica em anexo.		
<b>10 - Norma(s) Aplicável(eis):</b> ABNT NBR 12214 12218

## **18.RELATÓRIO FOTOGRÁFICO**

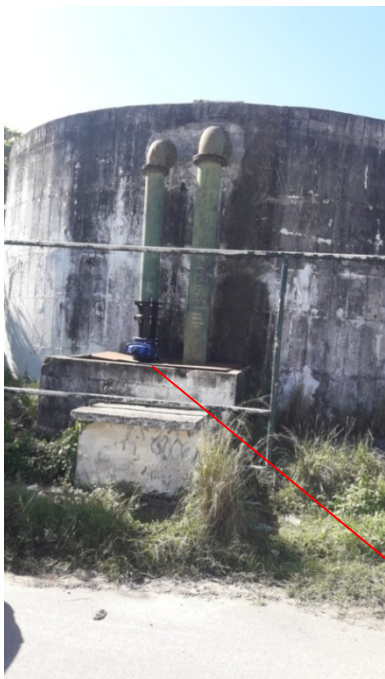
**FOTO 1**

Válvula gaveta trocada

Válvula nova introduzida na tubulação de enchimento do reservatório de retaguarda da **EEAT Vilar Carioca**. A Concessionária informou que o reservatório será desativado e a elevatória será transformada em booster. O Reservatório que garante uma pressão constante na retaguarda da EEAT.

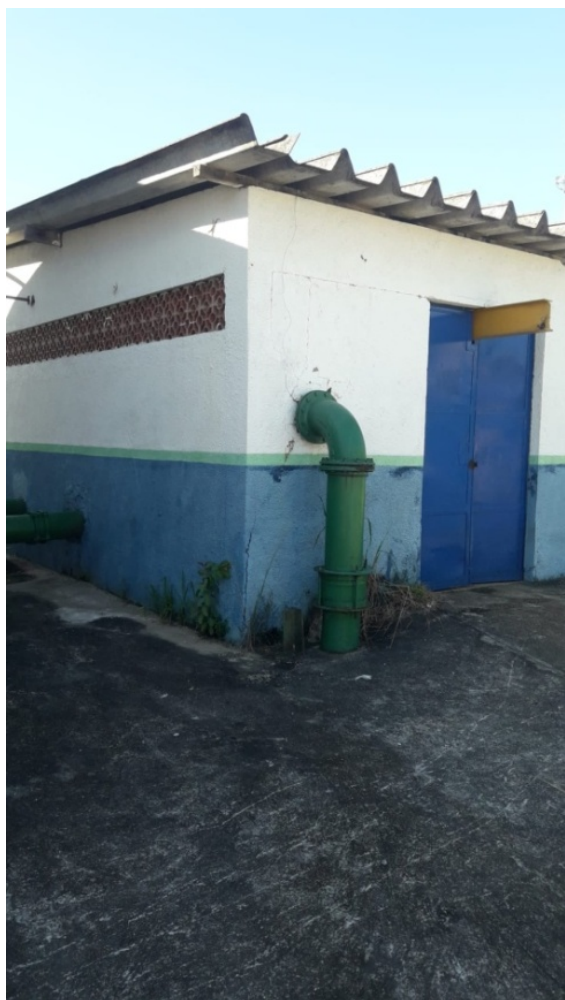
**FOTO 2**

Prédio da **EEAT Vilar Carioca**

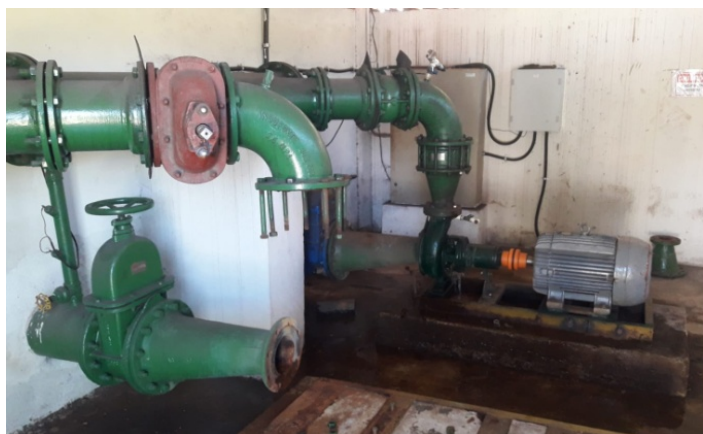
**FOTO 3**

Funciona só com um Grupo Moto-bomba

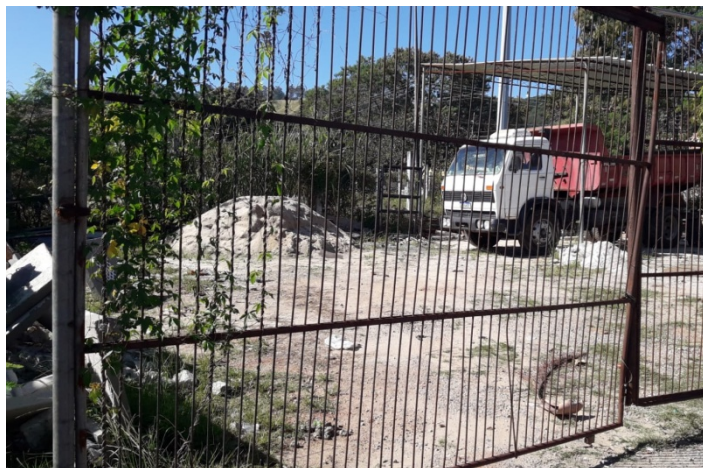
**FOTO 4**

Local  
Área invadida
