# RELATÓRIO DE FISCALIZAÇÃO

## AGENERSA/CASAN Nº 156/2023

### Captação e Estações Elevatórias de Água Bruta de Getulândia

**Rio Claro / RJ**

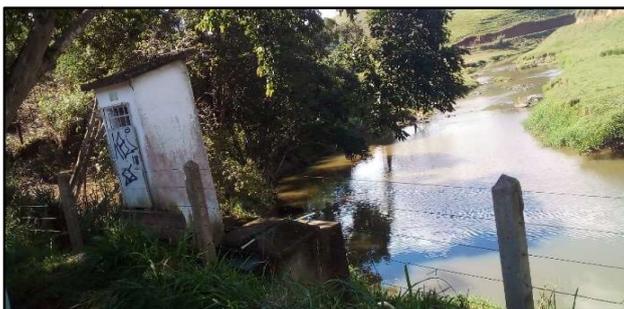
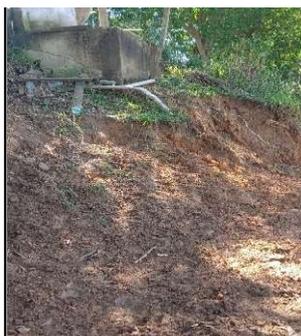
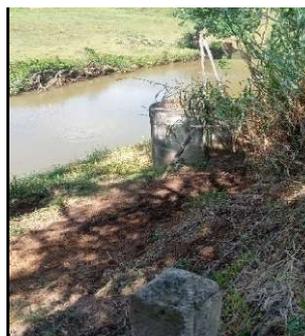
- **Acesso à Captação (EEAB 1):** O acesso à bomba e ao poço é difícil.

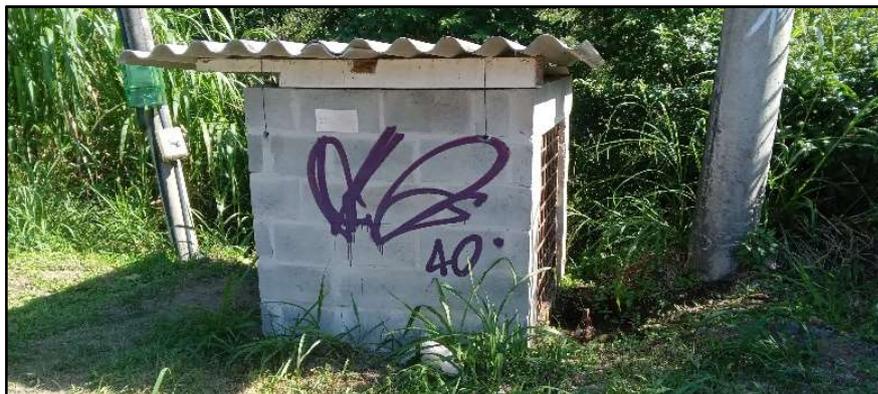
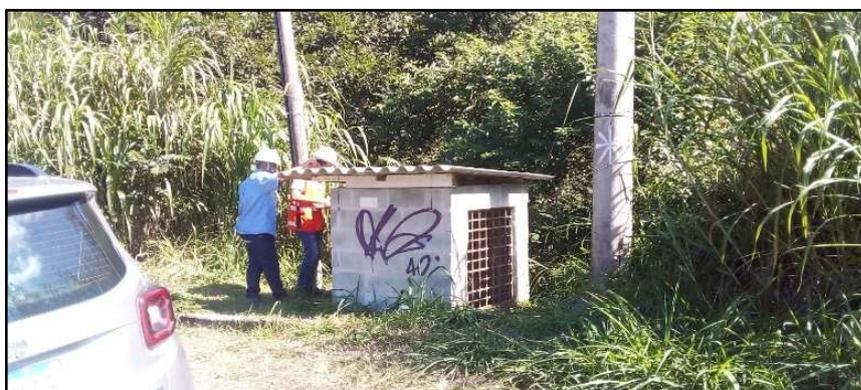
- **Acesso à EEAB 2:** Não há cerca de proteção e de fácil acesso.

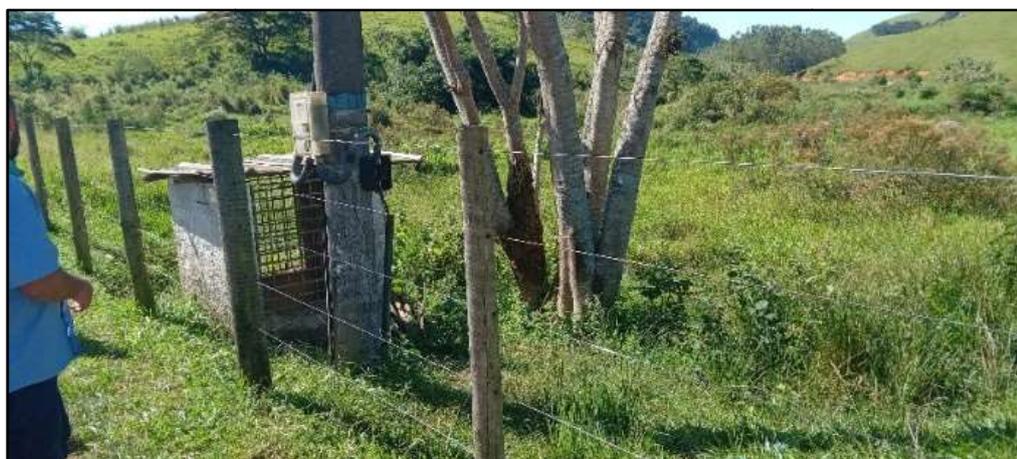
- **Acesso à EEAB 3:** Fácil acesso e cercamento adequado.

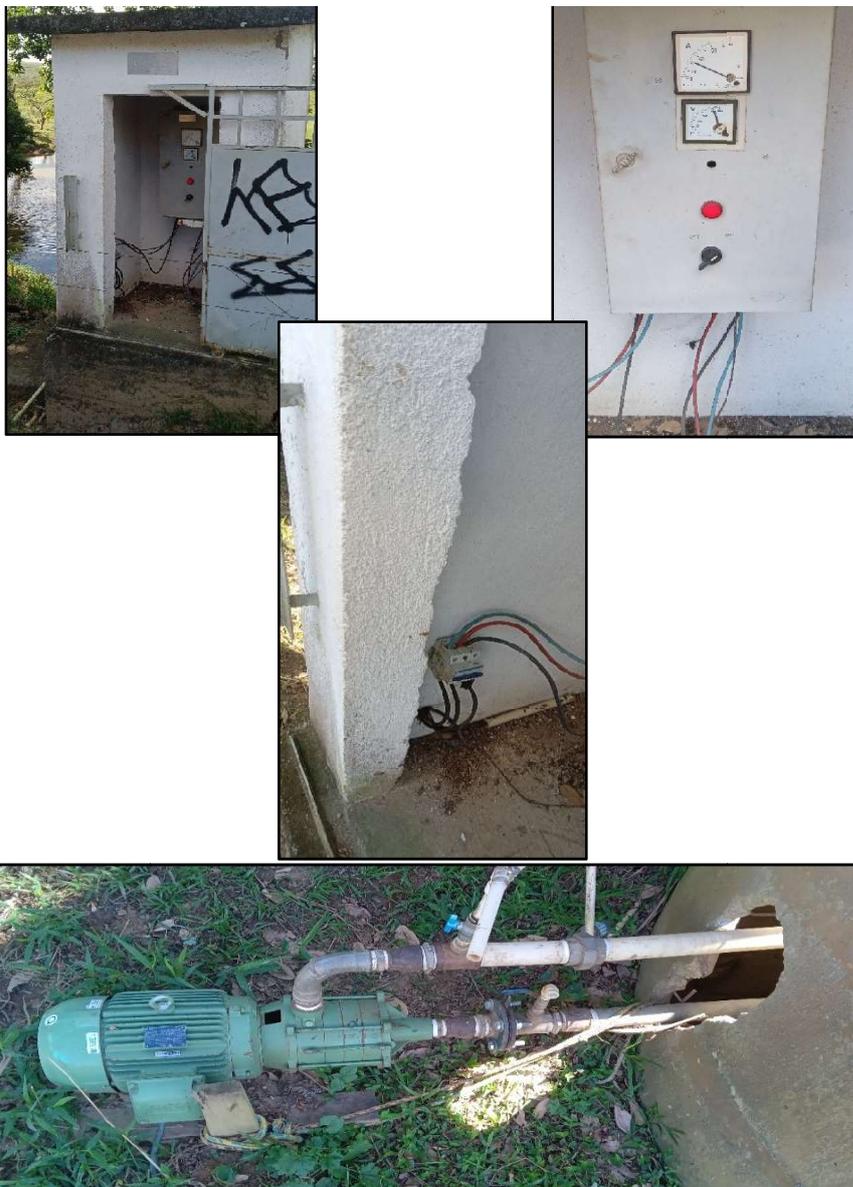
Captação.

A bomba instalada na captação tem potência de 15 cv. Não obtivemos informações sobre a altura manométrica e curva da bomba.

As tubulações, de sucção e recalque, têm diâmetro nominal de 100 mm.

O quadro de energia está devidamente fechado, porém há fiação exposta.

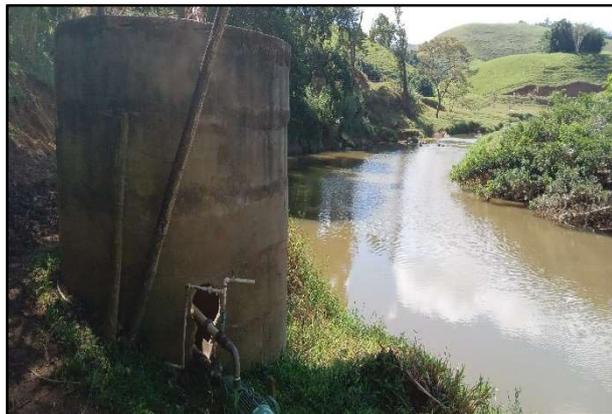
Poço de Bombeamento.

Não há desarenador e gradeamento, que serve para a retirada de areia e materiais grosseiros, respectivamente. Esta etapa é caracterizada como etapa preliminar do tratamento.

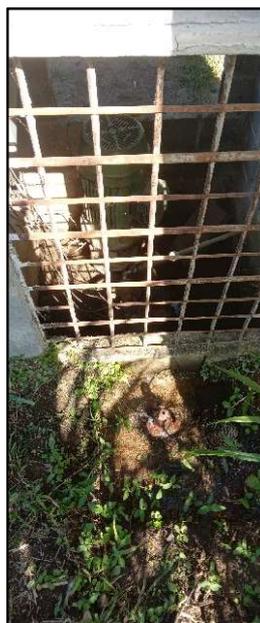
EEAB 2.

A Estação Elevatória de Água Bruta intermediária, tem uma motobomba instalada com potência de 20 cv, ela está sem grade de proteção e com fiação exposta, o que possibilita possível vandalismo.

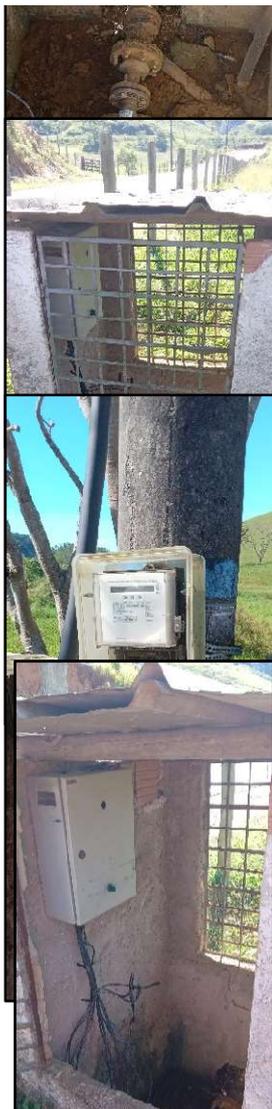
EEAB 3.

A EEAB 3, que é a bomba de reforço, está sem bomba instalada pois está em manutenção – segundo a informação do técnico da concessionária –, fato que não compromete a vazão total enviada à ETA.

O medidor de energia está sem proteção contra possível vandalismo.
