1. RF CASAN Nº: 159/2023	2. Data da Fiscalização: 11/10/2023	3. Concessionária Fiscalizada: Águas do Rio
4. Endereço da Fiscalização: Rua Domingos Mondim, 315	5. Bairro(s): Ilha do Governador	6. Município: Rio de Janeiro

16. Descrição da Estação de Tratamento de Esgoto Evandro Rodrigues de Britto - ETIG

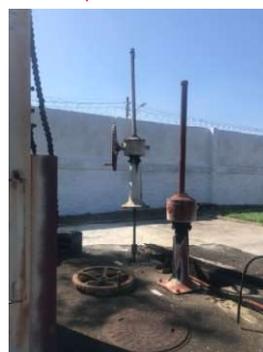
Fotos: Setembro/2022 ↓

A concessionária retirou o gradeamento mecanizado que estavam inoperantes e danificados operavam (Elevatorias Tauá e Paranapuã) antigo e aguarda a chegada do novo gradeamento que foi adquirido. Previsão para instalação: última semana de novembro/2023.

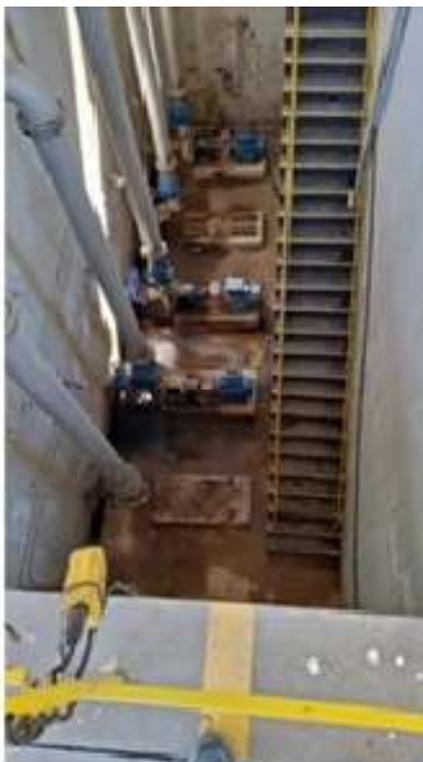
Foto: Outubro /2023

Estação Elevatória de Esgoto Bruto continua com dois grupos a menos, o que pode causar insegurança operacional pela falta do rodízio das bombas.

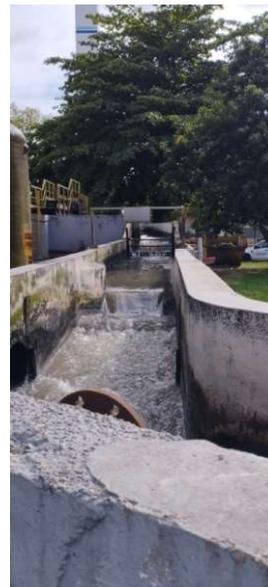
Outubro/2023

Desarenador apresenta melhoras na operação, diminuindo a possibilidade de desgaste por fricção nos equipamentos e tubulações

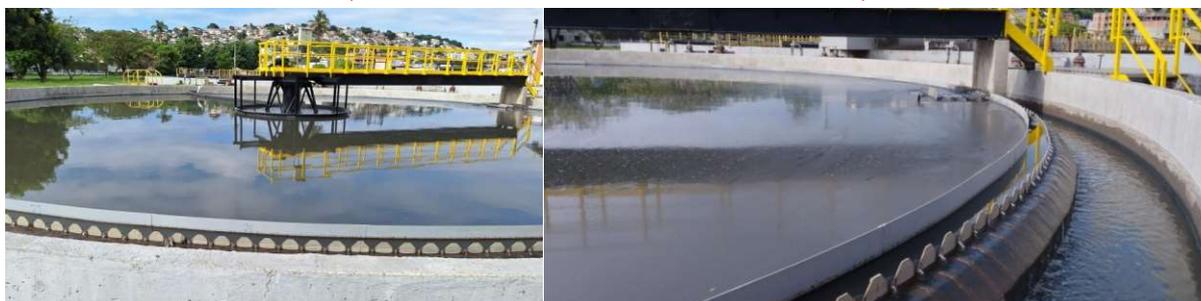
Decantadores reformados e operando satisfatoriamente (Foto da vistoria realizada em Outubro/2023)

Verificamos no momento da vistoria que na operação de ETE, o volume de sólidos em suspensão havia sido eliminado. Com a manutenção e/ou a operação adequada da Caixa de

Areia, ou Desarenador, os decantadores indicam boa operação.

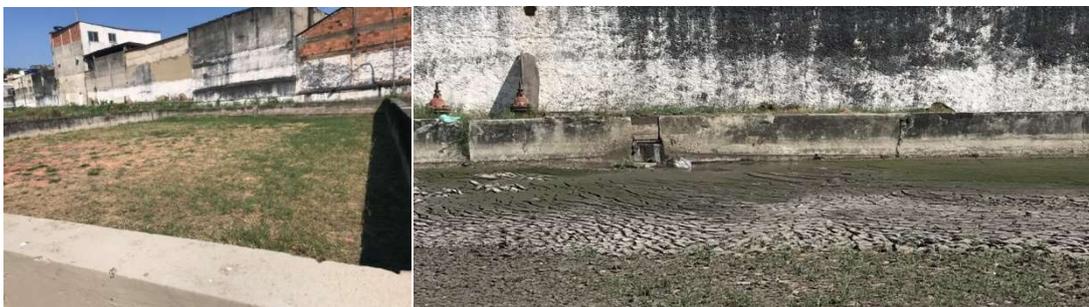
Foto da vistoria realizada em Setembro/2022

Havíamos visto na última vistoria que a remoção do lodo seco não vinha sendo realizada antes de se dar nova carga de lodo digerido.

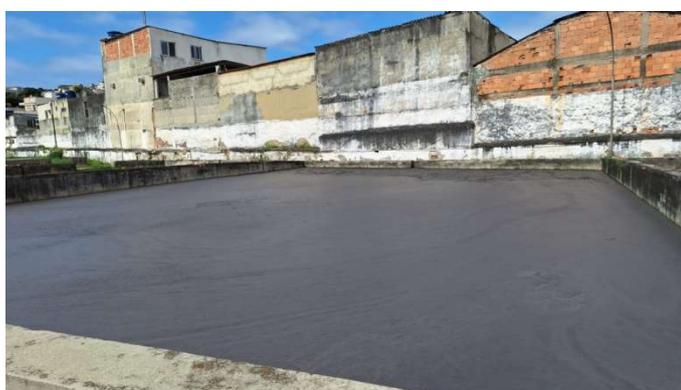
Foto da vistoria realizada em Outubro/2023

Verificamos a remoção das vegetações germinadas e desenvolvidas nas juntas e uma operação adequada.
