**RELATÓRIO DE FISCALIZAÇÃO
CÂMARA TÉCNICA DE SANEAMENTO**

1- RF CASAN Nº: 162/2023	2 – Data da Fiscalização: 08/05/2023	3 – Concessionária Fiscalizada: Iguá Rio de Janeiro
4 – Endereço da Fiscalização: Av. Célia Ribeiro da Silva Mendes, nº 26	5 – Bairro(s): Barra da Tijuca	6 - Município: Rio de Janeiro/RJ
7 – Objetivo da Fiscalização: Descrever e detalhar as condições operacionais do sub-sistema de esgoto Santa Mônica, a cargo da Concessionária Iguá Rio de Janeiro. A ação de fiscalização direta foi realizada por fiscais credenciados, visando determinar o grau de conformidade do sistema auditado.		
8 – Representantes designados pela Concessionária: Gabriel Benatti – Coordenador de esgoto Gustavo Coelho – Supervisor de esgoto Lucas Almeida - Regulatório		
9 – Descrição do(s) fato(s) relevante(s) encontrado(s) na fiscalização: Conforme Relatório e documentação fotográfica em anexo.		
10 – Norma(s) Aplicável(eis): ABNT NBR 5410 – Instalações elétricas de baixa tensão. ABNT NBR 12208 - Projeto de estação de bombeamento ou de estação elevatória de esgoto. ABNT NBR ISO 24511 - Atividades relacionadas aos serviços de água potável e de esgoto -Diretrizes para a gestão dos prestadores de s

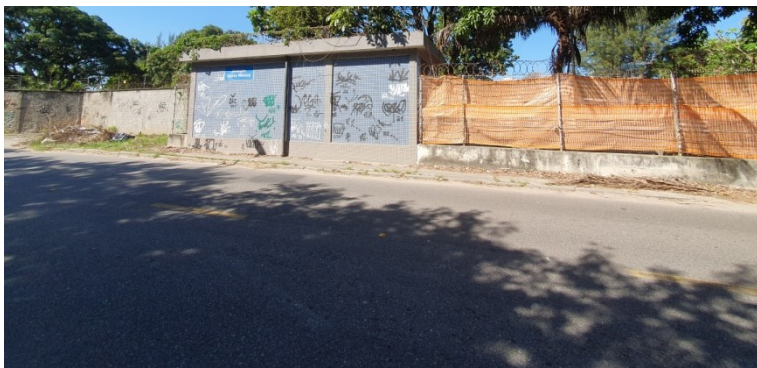
FOTO 1

Falta de manutenção e preservação do local

Faixa da EEEB

A faixa e o guarda-corpo da EE Santa Mônica I carecem de manutenção.

- Providenciar limpeza e manutenção da faixa.

- a) Providenciar limpeza e manutenção na EE Santa Mônica I;
- b) Providenciar manutenção no guarda-corpo da EE Santa Mônica I;

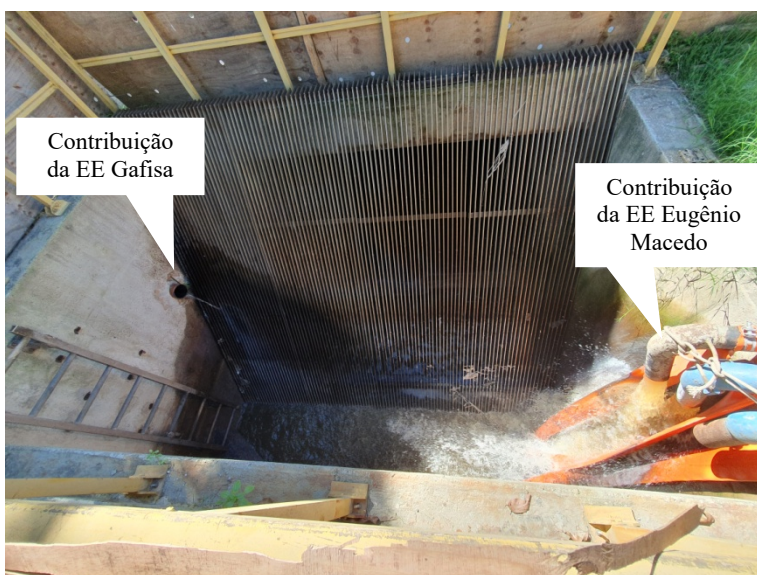
FOTO 2

Guarda-corpo quebrado e ausência manutenção do local

Caixa receptora / Gradeamento –
Santa Mônica I

- Providenciar recuperação do guarda-corpo.
- Providenciar limpeza e manutenção do local.

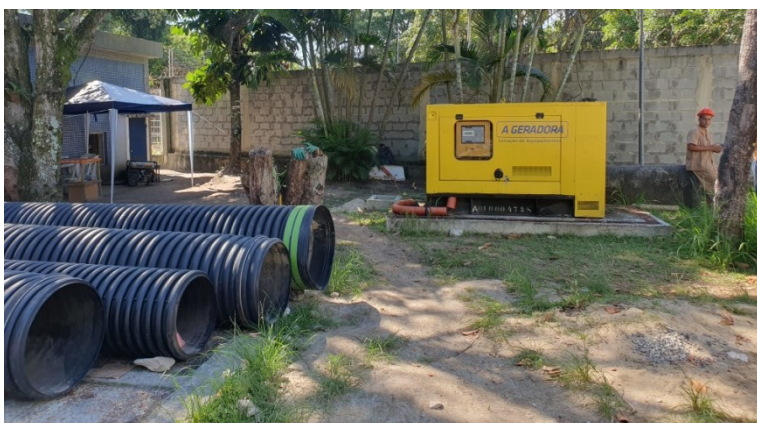
FOTO 3

Não observada

Gerador de energia elétrica
Santa Mônica I

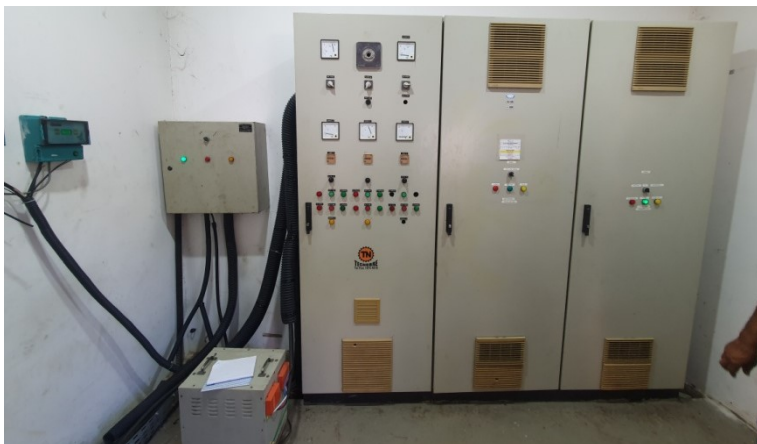
FOTO 4

Não observada

Painéis elétricos de comando dos
CMB
Santa Mônica I

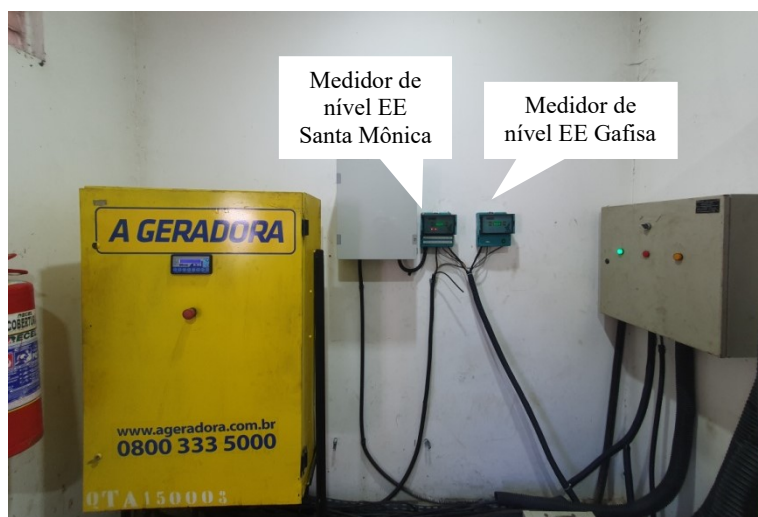
FOTO 5

Não observada

Casa de máquinas - CMB

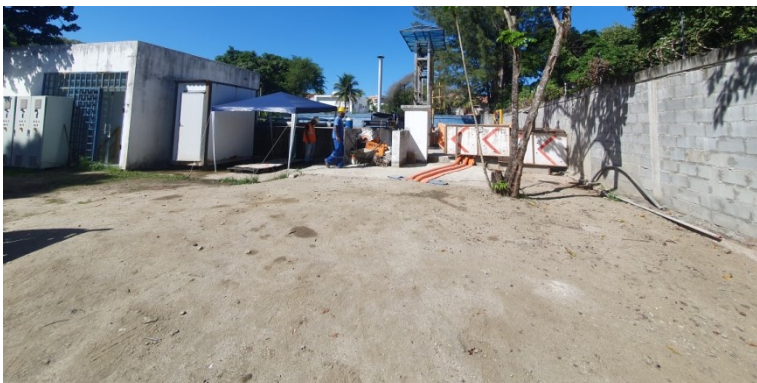
FOTO 6

Foi construída na época dos jogos olímpicos em 2016. No ato da vistoria, encontrava-se inoperante.

Não observada - Unidade Desativada

EE Santa Mônica II

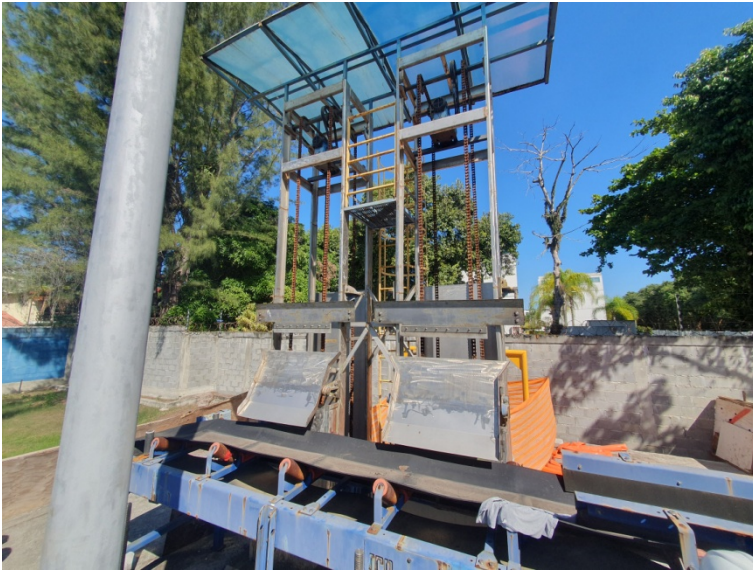
FOTO 7

Sistema Sucateado – Unidade Desativada

Gradeamento
Santa Mônica II

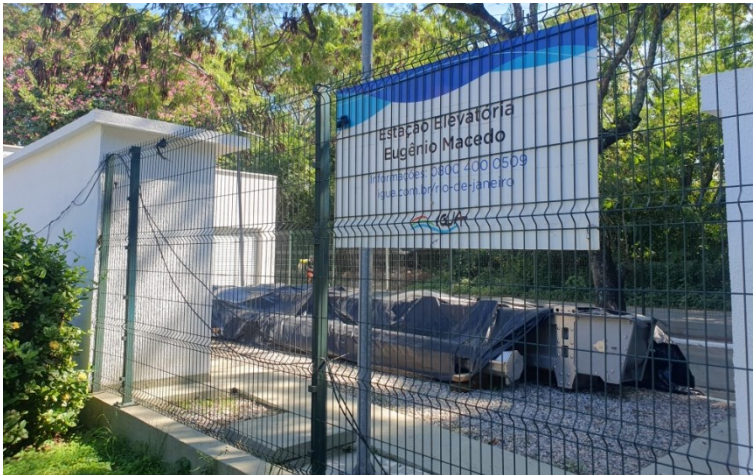
FOTO 8

Não Observada

Entrada da EE Eugênio Macedo

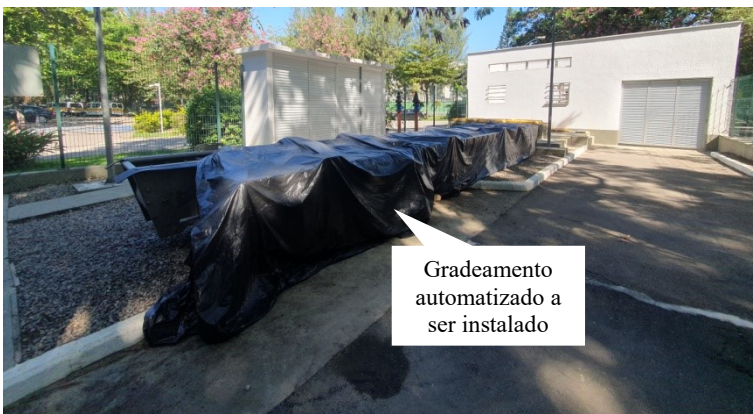
FOTO 9

Não observada

EE Eugênio Macedo – área
externa

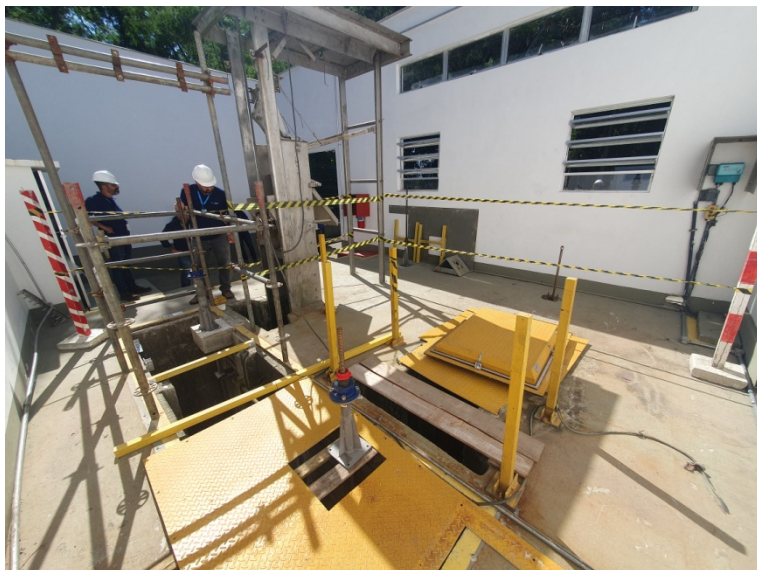
FOTO 10

Não observada – Local em obras

Poço de sucção e sistema de gradeamento
EE Eugênio Macedo

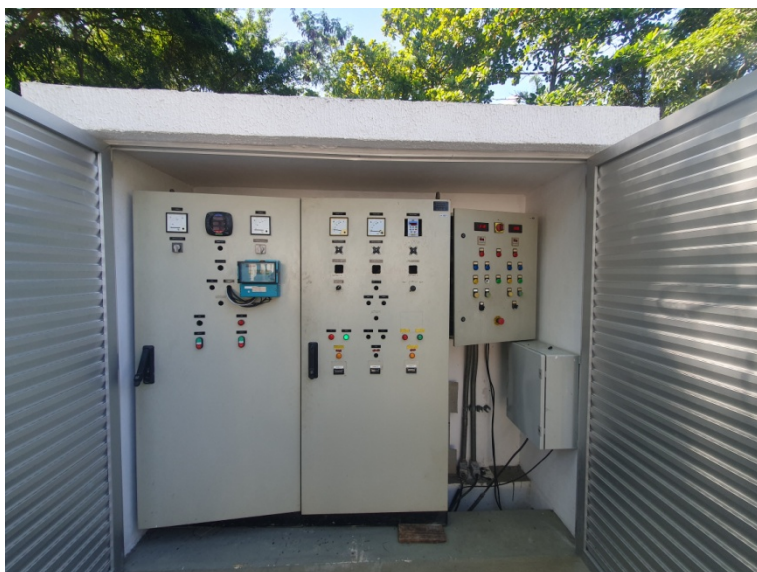
FOTO 11

Não observada

Painel elétrico - CMB
EE Eugênio Macedo
