**RELATÓRIO DE FISCALIZAÇÃO
CÂMARA TÉCNICA DE SANEAMENTO**

1 – RF CASAN Nº: 163/2023	2 – Data da Fiscalização: 08/05/2023	3 – Concessionária Fiscalizada: Iguá Rio de Janeiro
4 – Endereço da Fiscalização: Av. Ayrton Senna, s/nº	5 – Bairro(s): Barra da Tijuca	6 – Município: Rio de Janeiro/RJ
7 – Objetivo da Fiscalização: Descrever e detalhar as condições operacionais da Estação Elevatória de Esgoto, a cargo da Concessionária Iguá Rio de Janeiro. A ação de fiscalização direta foi realizada por fiscais credenciados, visando determinar o grau de conformidade do sistema auditado.		
8 – Representes designados pela Concessionária: Gabriel Benatti – Coordenador de esgoto Gustavo Coelho – Supervisor de esgoto Lucas Almeida - Regulatório		
9 – Descrição do(s) fato(s) relevante(s) encontrado(s) na fiscalização: Conforme Relatório e documentação fotográfica em anexo.		
10 – Norma(s) Aplicável(eis): ABNT NBR 5410 – Instalações elétricas de baixa tensão ABNT NBR 12214 - Projeto de estação de bombeamento ou de estação elevatória de água. ABNT NBR ISO 24511 - Atividades relacionadas aos serviços de água potável e de esgoto -Diretrizes para a gestão dos prestadores de serviços de esgoto e para a av

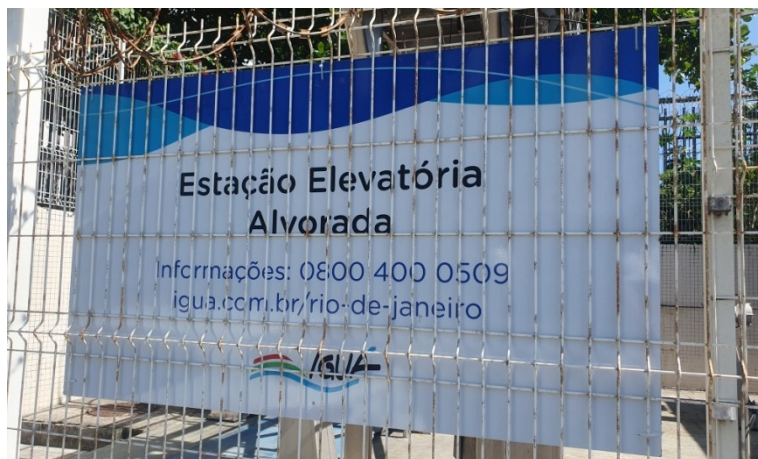
FOTO 1

Não Observada

Placa de Identificação da elevatória

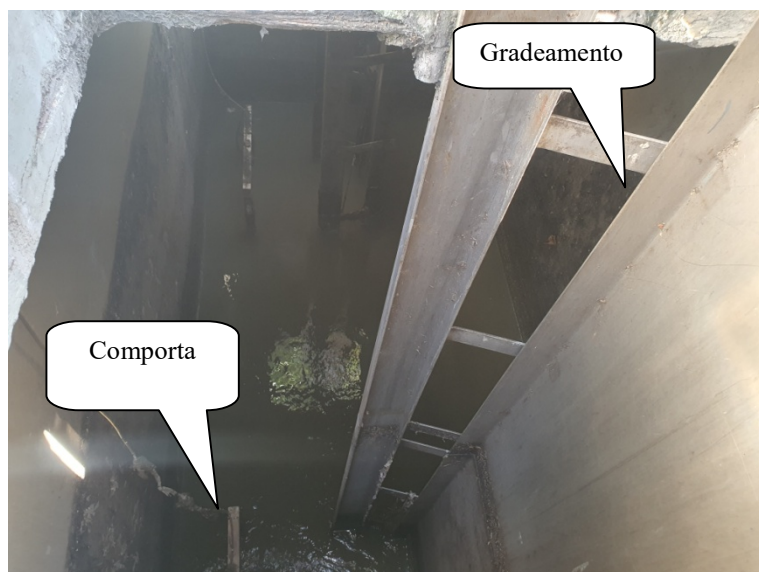
FOTO 2

Não observada

Caixa receptora

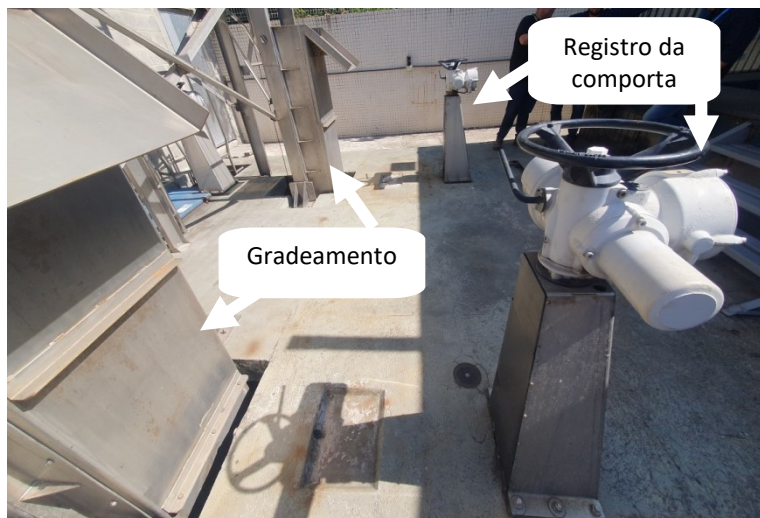
FOTO 3

Conta com gradeamento automatizado que, de acordo com os técnicos da Concessionária, nunca operou.

Estrutura do gradeamento automatizado inoperante

Vista externa – EE Alvorada

De acordo com os técnicos da Concessionária, o gradeamento existente no local nunca operou de forma automatizada, sempre com limpeza manual. Por isso, será completamente substituído.

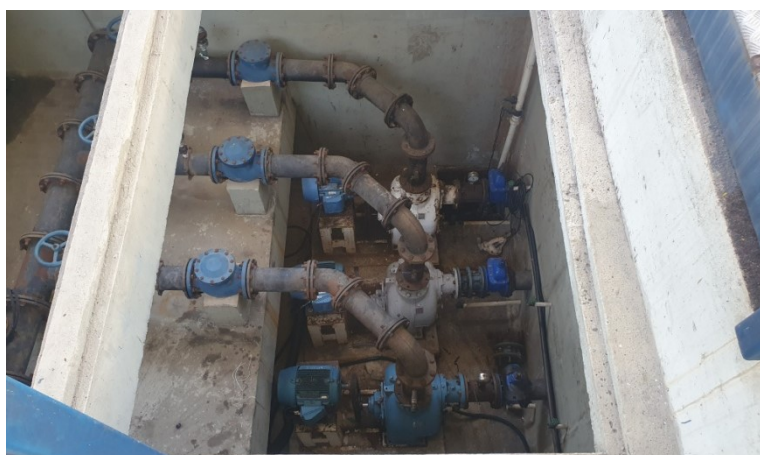
FOTO 4

Adutoras e conexões deterioradas

Recalque

- Providenciar manutenções nos equipamentos.

- a) Providenciar reforma nas grades da casa de máquina;
- b) Providenciar reparo na gaxeta do CMB;
- c) Providenciar manutenção nas tubulações;
- d) Providenciar reparo nas trincas, fissuras e rachaduras.

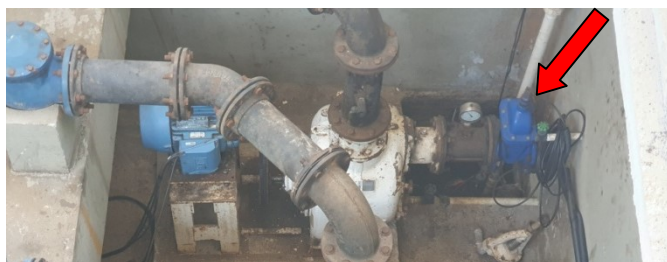
FOTO 5

Vazamento na gaxeta

Recalque

- Providenciar manutenção

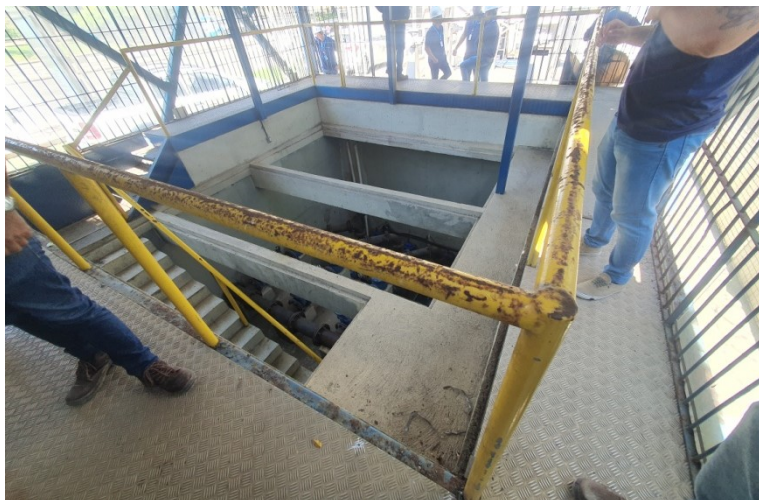
FOTO 6
NÃO CONFORMIDADE Diversos pontos de corrosão

Local
Guarda-corpo

Recomendação Técnica
• Providenciar manutenção.

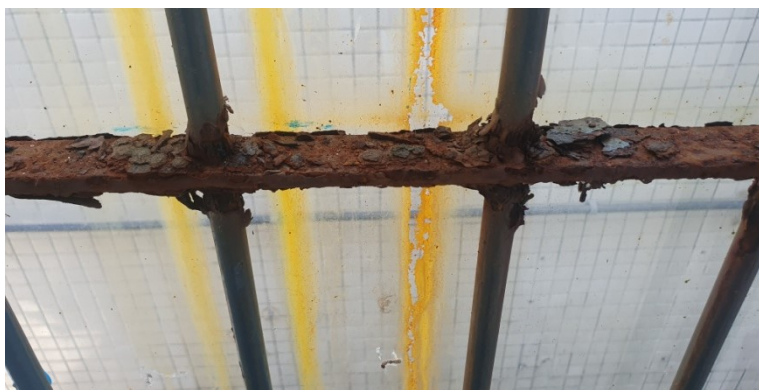
FOTO 7
NÃO CONFORMIDADE Estágio avançado de corrosão

Local
Grades de proteção da EEEB.

Recomendação Técnica
• Providenciar manutenção.

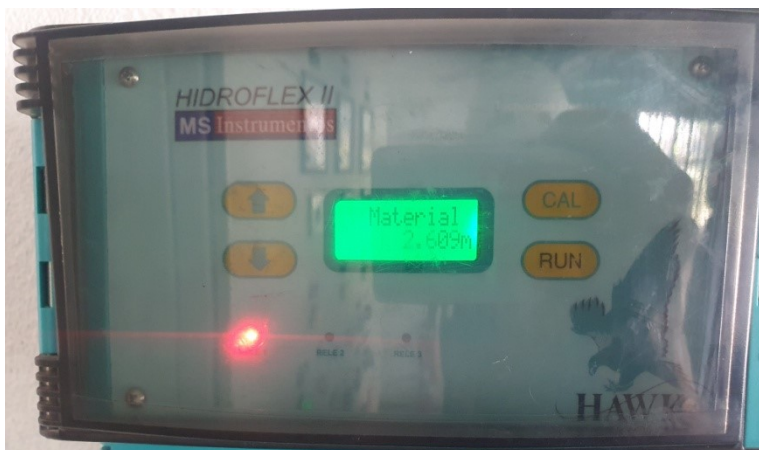
FOTO 8
NÃO CONFORMIDADE Não observada

Local
Sensor de nível do poço de sucção

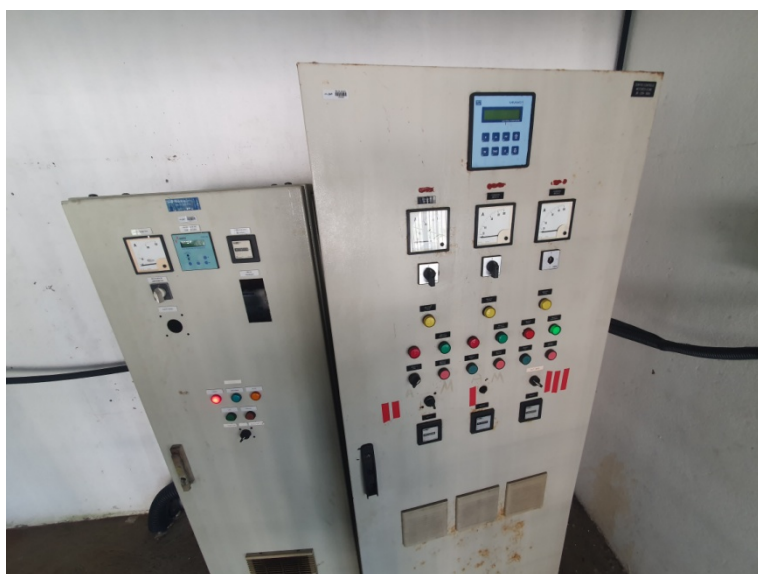
FOTO 9

Não observada

Painel elétrico dos motores

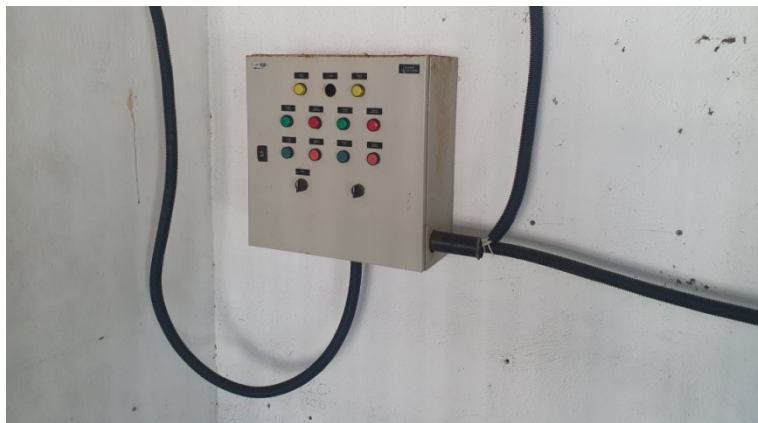
FOTO 10

Não observada

Painel elétrico das bombas

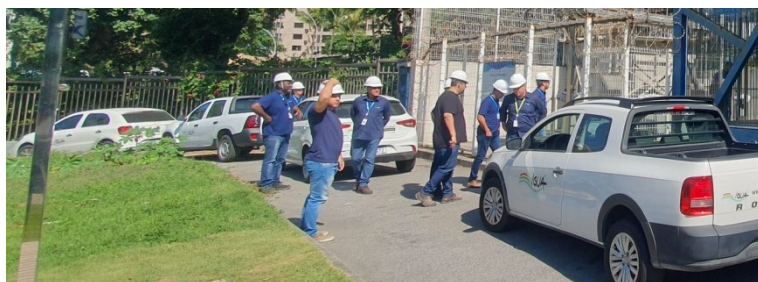
FOTO 11

Onze funcionários designados para acompanhar a vistoria

EEEB Alvorada
