**RELATÓRIO DE FISCALIZAÇÃO  
CÂMARA TÉCNICA DE SANEAMENTO**

<b>1- RF CASAN Nº:</b> 164/2023	<b>2 – Data da Fiscalização:</b> 08/05/2023	<b>3 – Concessionária Fiscalizada:</b> Iguá Rio de Janeiro
<b>4 – Endereço da Fiscalização:</b> Av. Prefeito Dulcídio Cardoso, s/nº	<b>5 – Bairro(s):</b> Barra da Tijuca	<b>6 - Município:</b> Rio de Janeiro/RJ
<b>7 – Objetivo da Fiscalização:</b> Descrever e detalhar as condições operacionais da Estação Elevatória de Esgoto, a cargo da Concessionária Iguá Rio de Janeiro. A ação de fiscalização direta foi realizada por fiscais credenciados, visando determinar o grau de conformidade do sistema auditado.		
<b>8 – Representes designados pela Concessionária:</b> Gabriel Benatti – Coordenador de esgoto Gustavo Coelho – Supervisor de esgoto Lucas Almeida - Regulatório		
<b>9 – Descrição do(s) fato(s) relevante(s) encontrado(s) na fiscalização:</b> Conforme Relatório e documentação fotográfica em anexo.		
<b>10 – Norma(s) Aplicável(eis):</b> ABNT NBR 5410 – Instalações elétricas de baixa tensão ABNT NBR 12214 - Projeto de estação de bombeamento ou de estação elevatória de água. ABNT NBR ISO 24511 - Atividades relacionadas aos serviços de água potável e d

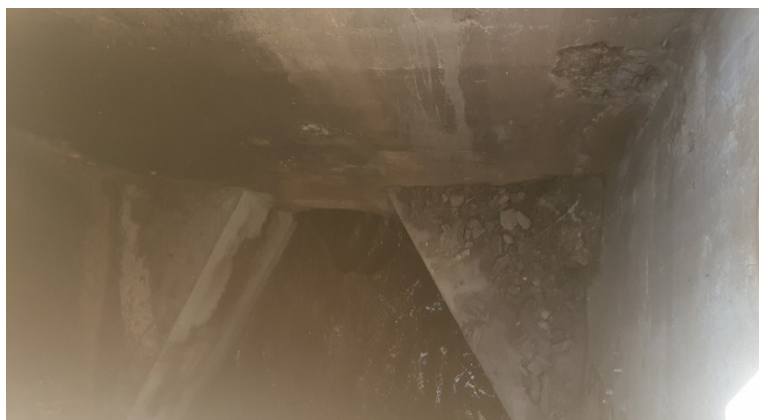
### **FOTO 3**

Rachadura com ferragens aparentes

Caixa receptora

- Providenciar reparo e limpeza do local.

- a) Providenciar reparo e limpeza na caixa receptora;
- b) Providenciar reparo estrutural no extravasor;
- c) Providenciar instalação de guarda corpo, grade metálica ou material similar no registro da comporta para o gradeamento;
- d) Providenciar manutenção dos CMB;
- e) Apresentar justificativa para substituição de todo o equipamento de gradeamento da estação.

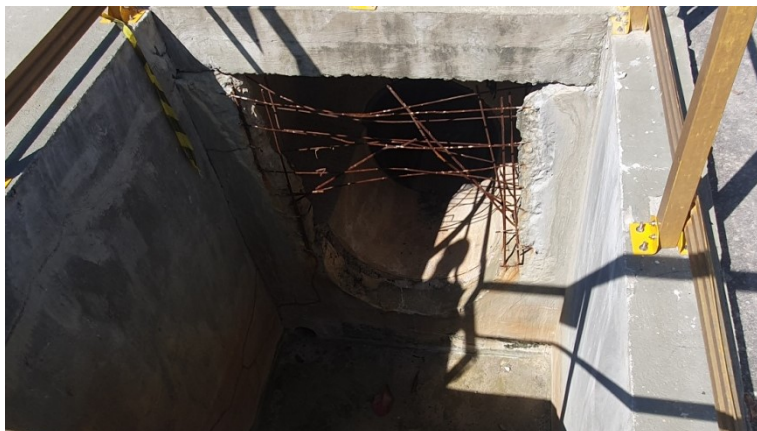
**FOTO 4**  
NÃO CONFORMIDADE Ferragens aparentes, fissuras e rachaduras.

**Local**  
Extravasor

**Recomendação Técnica**  
• Providenciar reparo estrutural, evitando possíveis infiltrações.

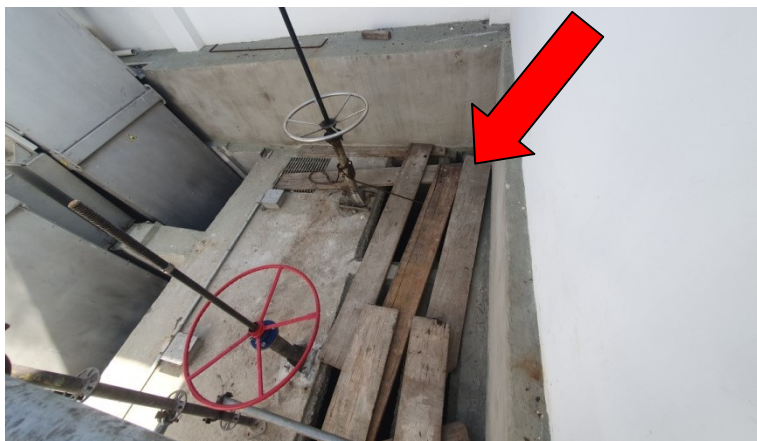
**FOTO 5**  
NÃO CONFORMIDADE Ripas de madeira colocadas para “tapar” aberturas de manutenção nas comportas.

**Local**  
Comportas para o gradeamento

**Recomendação Técnica**  
• Instalar grades, tampas de concreto ou material similar para tampar aberturas.

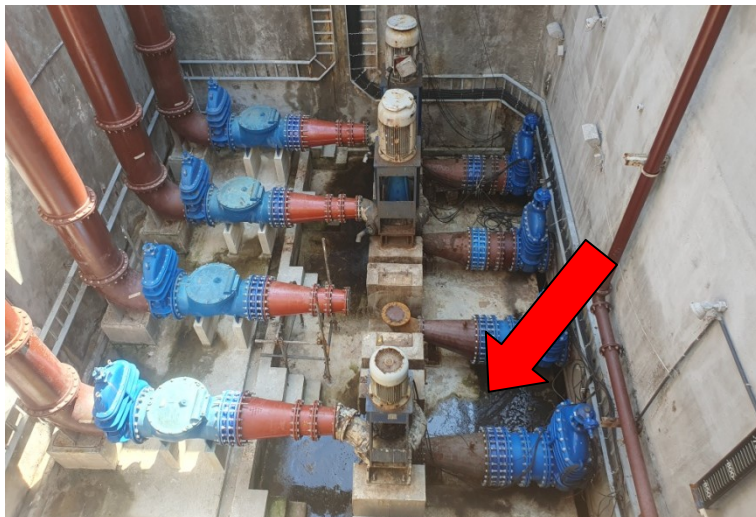
**FOTO 8**

Vazamento da gaxeta de uma das bombas

Sala de máquinas

- Providenciar manutenção do equipamento
