RELATÓRIO DE FISCALIZAÇÃO
CÂMARA TÉCNICA DE SANEAMENTO

1 - RF CASAN Nº: 165/2023	2 - Data da Fiscalização: 17/05/2023	3 - Concessionária Fiscalizada: Iguá Rio de Janeiro
4 - Endereço da Fiscalização: Av. Cesar Morani Comendador s/nº	5 - Bairro(s): Recreio dos Bandeirantes	6 - Município: Rio de Janeiro/RJ
7 - Objetivo da Fiscalização: Descrever e detalhar as condições operacionais da Estação Elevatória de Esgoto, a cargo da Concessionária Iguá Rio de Janeiro. A ação de fiscalização direta foi realizada por fiscais credenciados, visando determinar o grau de conformidade do sistema auditado.		
8 - Representes designados pela Concessionária: Gabriel Benatti - Coordenador de esgoto Gustavo Coelho - Supervisor de esgoto Lucas Almeida - Regulatório		
9 - Descrição do(s) fato(s) relevante(s) encontrado(s) na fiscalização: Conforme Relatório e documentação fotográfica em anexo.		
10 - Norma(s) Aplicável(eis): ABNT NBR 5410 - Instalações elétricas de baixa tensão ABNT NBR 12.208 - Projeto de estação de bombeamento ou de estação elevatória de esgoto. Decreto nº 48.225/22 - Regulamento dos serviços de abastecimento de água e esgotamento sanitário. ABNT NBR ISO 24511 - Atividades relacionadas

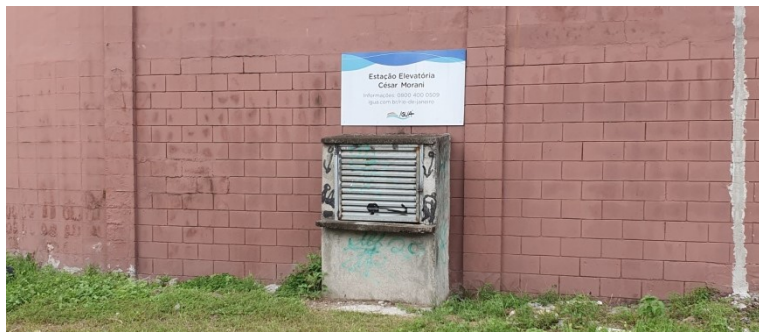
FOTO 1

Não Observada

Placa de Identificação da elevatória

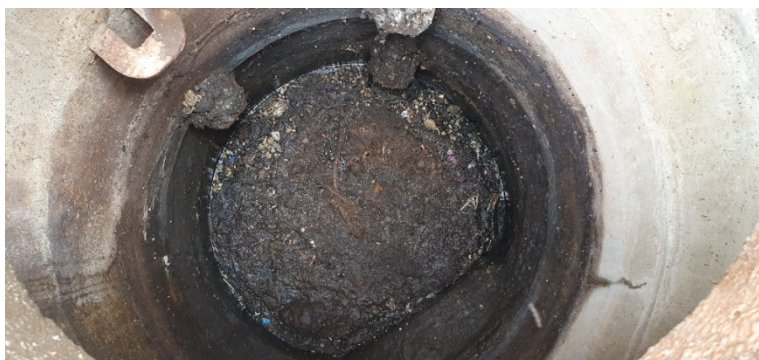
FOTO 2

Placas de gordura, sistema trabalhando afogado

PV que antecede a elevatória

- Providenciar manutenção da rede.

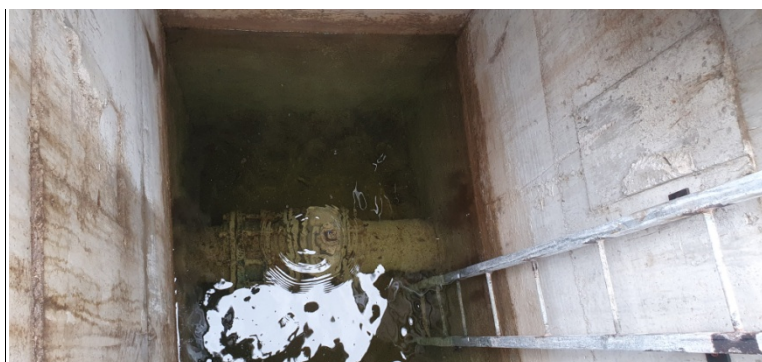
FOTO 3

Caixa alagada.

Válvula de entrada.

- Providenciar manutenção geral.

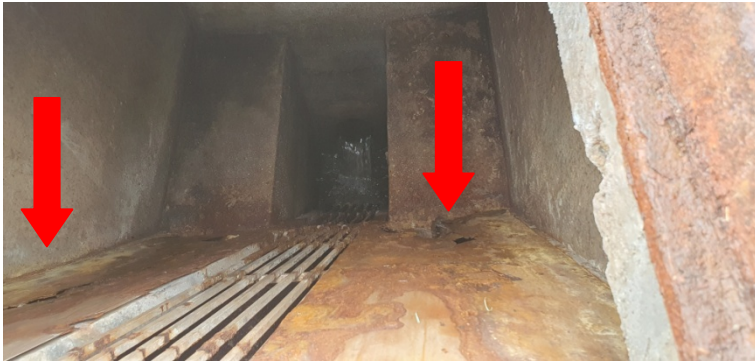
FOTO 4
NÃO CONFORMIDADE Gradeamento deteriorado

Local
Gradeamento

Recomendação Técnica
• Providenciar reforma ou substituição do gradeamento.

- a) Providenciar substituição do gradeamento;
- b) Providenciar manutenção nas tubulações de recalque;
- c) Providenciar tampa para caixa de passagem de cabos elétricos;
- d) Providenciar adequação dos cabos elétricos;
- e) Apresentar casos de transbordo de esgoto nas proximidades dos últimos 30 dias.

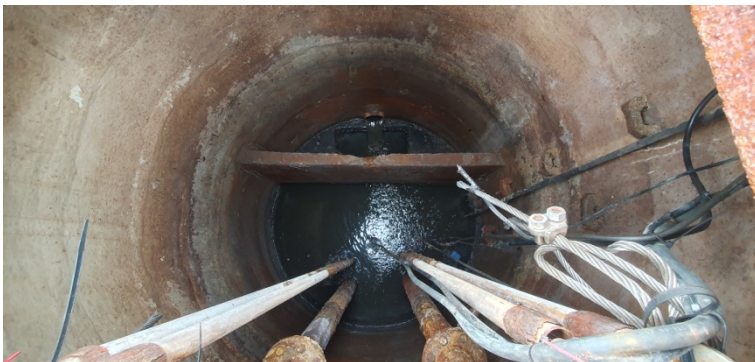
FOTO 5
NÃO CONFORMIDADE Não observada

Local
Poço de sucção

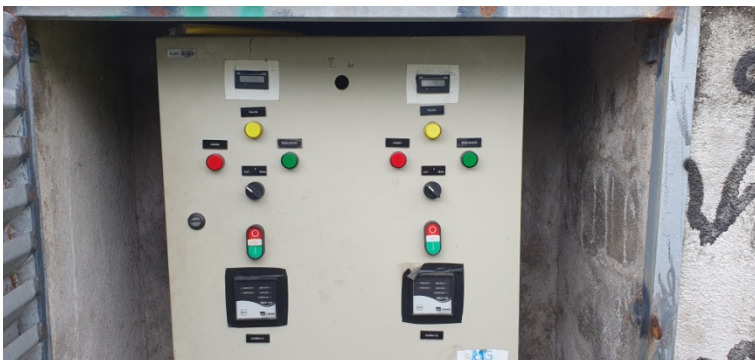
FOTO 6
NÃO CONFORMIDADE Não observada

Local
Painel elétrico - CMB

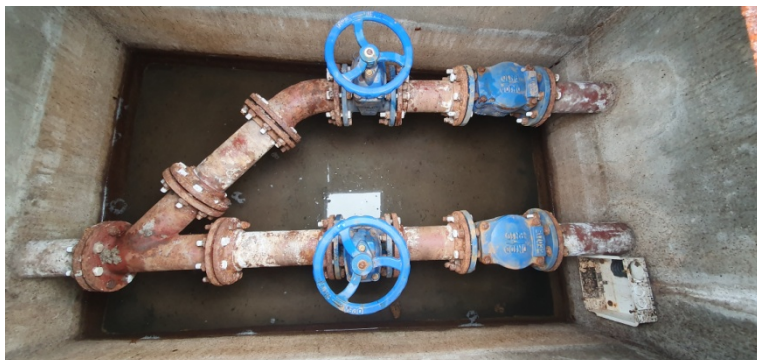
FOTO 7
NÃO CONFORMIDADE Tubulações deterioradas

Local
Recalque

- Providenciar manutenção nas tubulações.

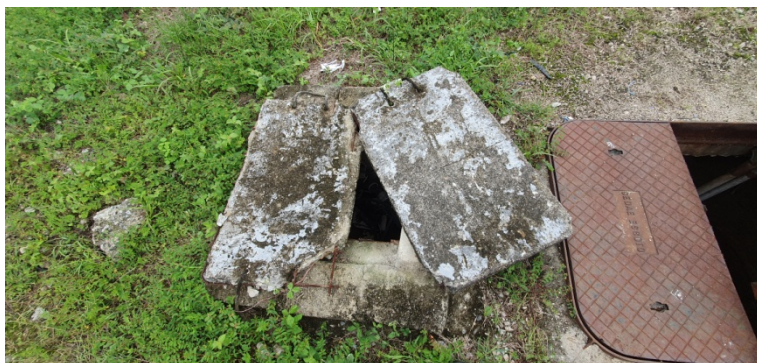
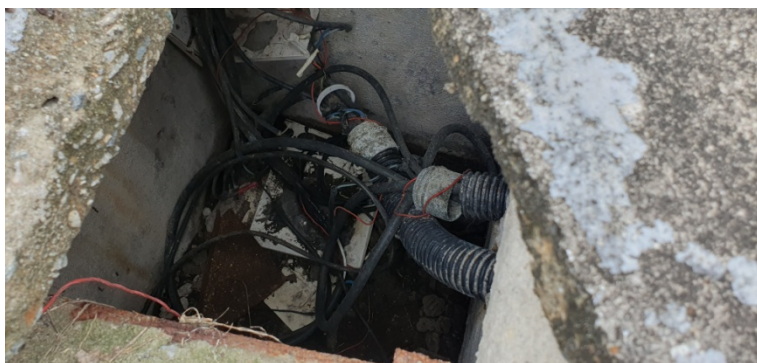
FOTO 8
NÃO CONFORMIDADE Tampa de proteção quebrada e cabos elétricos “embolados”

Local
Caixa de proteção dos cabos elétricos

- Providenciar nova tampa;
- Providenciar adequação dos cabos elétricos.

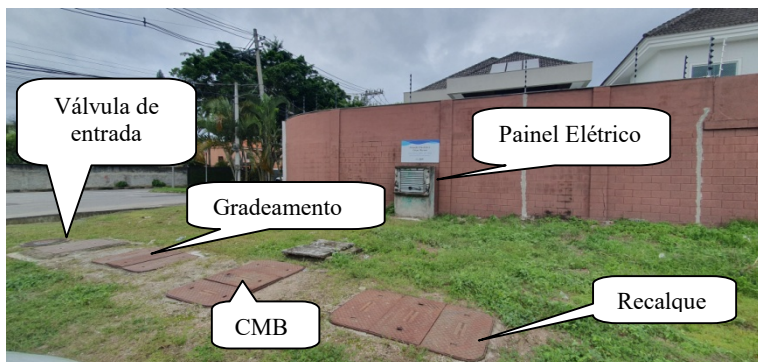
FOTO 9
NÃO CONFORMIDADE Não observada

Local
Vista externa
