**RELATÓRIO DE FISCALIZAÇÃO
CÂMARA TÉCNICA DE SANEAMENTO**

1- RF CASAN Nº: 167/2023	2 – Data da Fiscalização: 07/06/2023	3 – Concessionária Fiscalizada: Iguá Rio de Janeiro
4 – Endereço da Fiscalização: Av. Salvador Allende, 3200	5 – Bairro(s): Barra da Tijuca	6 - Município: Rio de Janeiro/RJ
7 – Objetivo da Fiscalização: Descrever e detalhar as condições operacionais da Estação Elevatória de Esgoto Bruto (EEEB) Vila dos Atletas, a cargo da Concessionária Iguá Rio de Janeiro. A ação de fiscalização direta foi realizada por fiscais credenciados, visando determinar o grau de conformidade do sistema auditado.		
8 – Representantes designados pela Concessionária: Gabriel Benatti – Coordenador de esgoto Gustavo Coelho – Supervisor de esgoto Lucas Almeida - Regulatório		
9 – Descrição do(s) fato(s) relevante(s) encontrado(s) na fiscalização: Conforme Relatório e documentação fotográfica em anexo.		
10 – Norma(s) Aplicável(eis): ABNT NBR 5410 – Instalações elétricas de baixa tensão. ABNT NBR 12208 - Projeto de estação de bombeamento ou de estação elevatória de esgoto. ABNT NBR ISO 24511 - Atividades relacionadas aos serviços de água potável e de esgoto -Diretrizes para a gestão dos presta

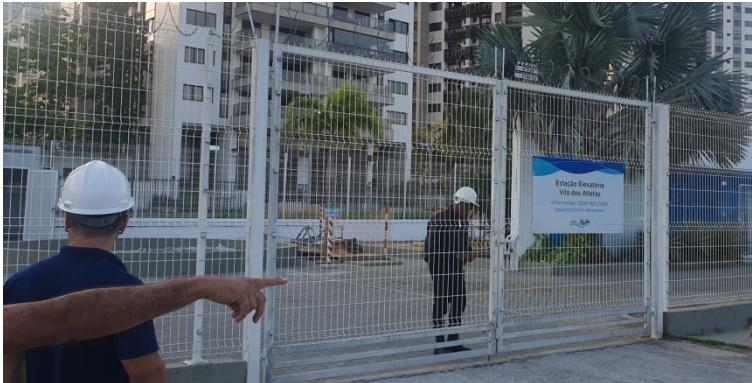
FOTO 1

Não observada

Placa de Identificação da elevatória

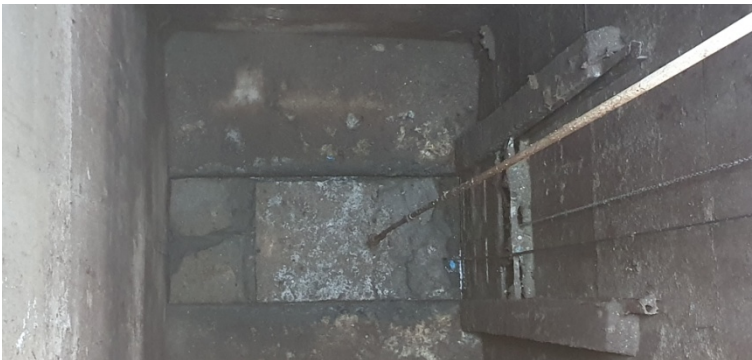
FOTO 2

Não observada

Caixa receptora

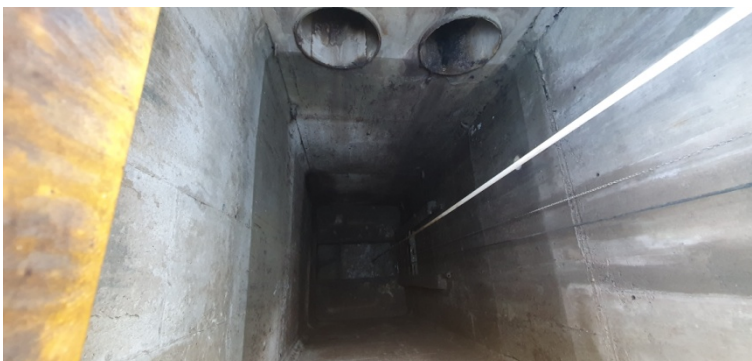
FOTO 3

Não observada

Extravasor

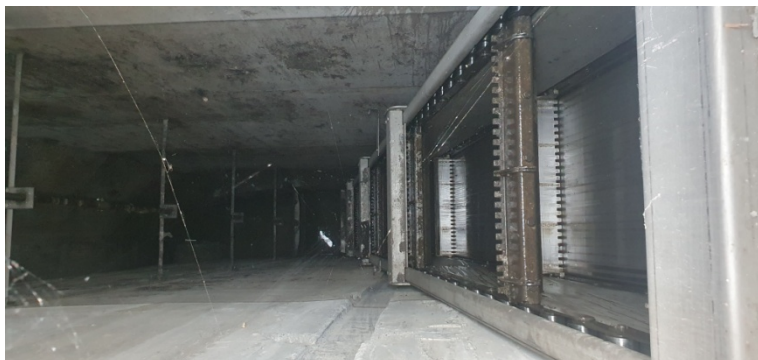
FOTO 4

Não observada

Gradeamento

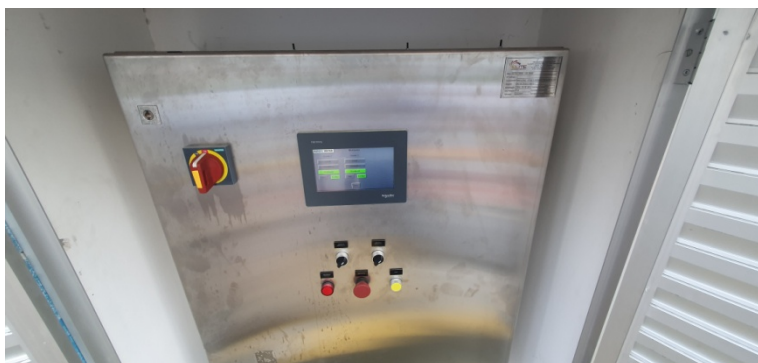
FOTO 5

Não observada

Painél elétrico - Gradeamento

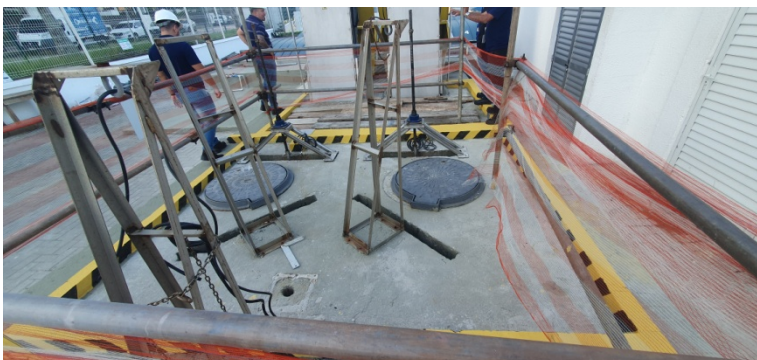
FOTO 6

- 04.** O novo sistema já encontra-se no local, aguardando instalação;
- 16.** Inexistente, utilizam um gerador móvel caso haja necessidade;
- 18.** Inexistente no local do gradeamento;
- 19.** A estação encontrava-se em obras.

Ausência de Guarda-Corpo

Poço antes do gradeamento

- Providenciar instalação de guarda-corpo;
- Providenciar tampas de proteção.

- a) Providenciar instalação de guarda corpo na área do gradeamento;
- b) Providenciar as tampas de proteção na área do gradeamento;
- c) Recuperar o sistema de exaustão dos gases da elevatória e deixá-lo pronto para operação;
- d) Complementar a instalação do conjunto motobomba (motor e sistema autoescorvante);
- e) Recuperar o telhado retrátil em policarbonato, pois tem telhas danificadas, e o seu sistema de movimentação (rodízios etc.), que não funciona;
- f) Remoção da oxidação e pintura das estruturas da ponte rolante (guindaste);

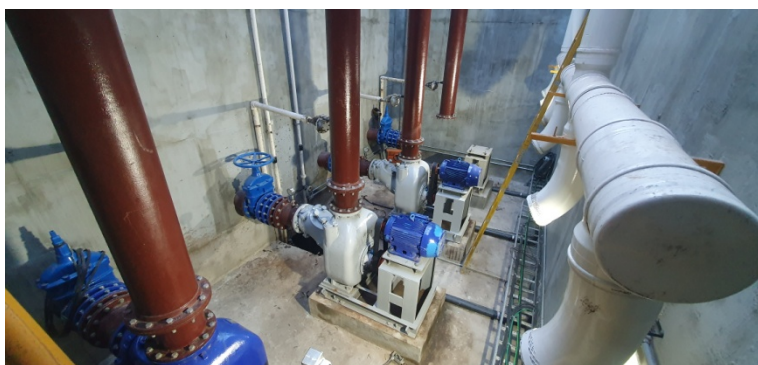
FOTO 7

Sistema de exaustão da elevatória inoperante

Casa de máquinas

- Recuperar o sistema de exaustão dos gases da elevatória e deixá-lo pronto para operação

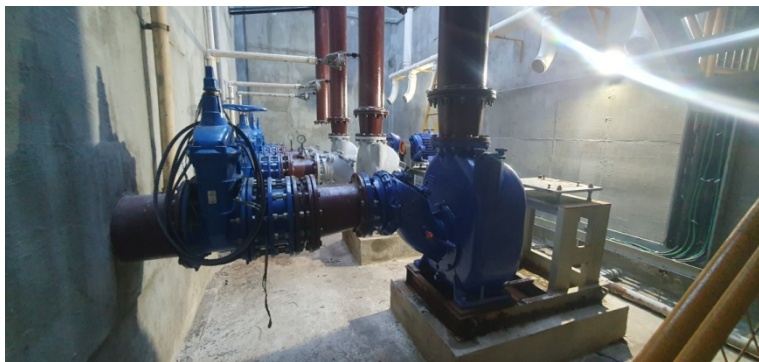
FOTO 8

Motor ausente em um conjunto motobomba

Casa de máquinas – bomba instalada aguardando motor.

- Complementar a instalação do conjunto motobomba (motor e sistema autoescorvante)

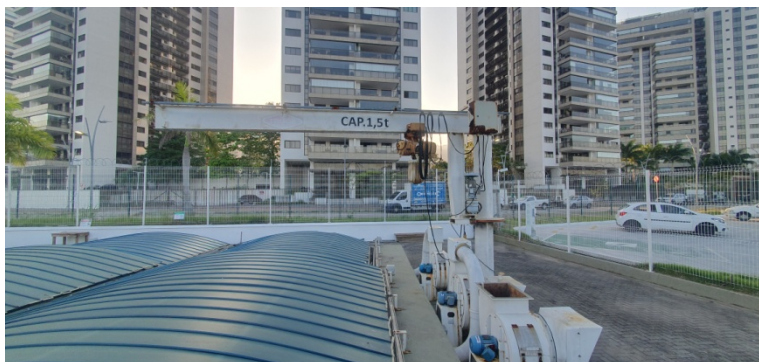
FOTO 9

Telhado retrátil inoperante e necessitando de recuperação

Vista externa – ponte rolante e telhado retrátil.

- Recuperar o telhado retrátil em policarbonato, pois tem telhas danificadas, e o seu sistema de movimentação (rodízios etc.), que não funciona
- Remoção da oxidação e pintura das estruturas do guindaste (ponte rolante)

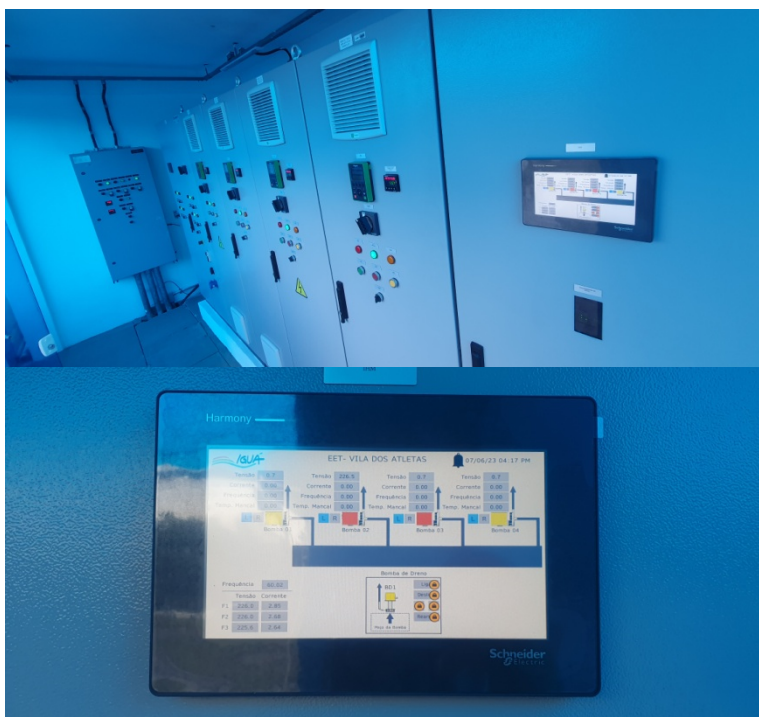
FOTO 10

Não observada

Painéis elétricos - CMB

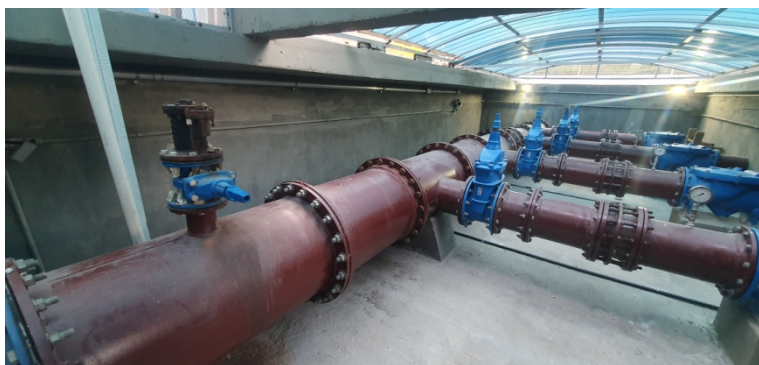
FOTO 11

Não observada

Sistema de recalque

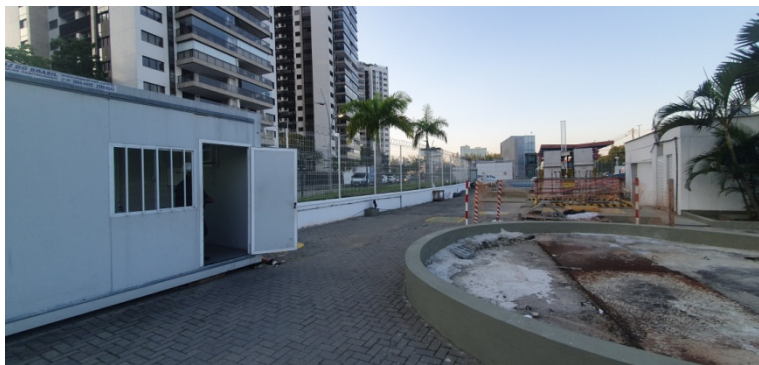
FOTO 12

Não observada

Vista externa - Container para o vigilante.
