**RELATÓRIO DE FISCALIZAÇÃO
CÂMARA TÉCNICA DE SANEAMENTO**

1- RF CASAN Nº: 168/2023	2 – Data da Fiscalização: 07/06/2023	3 – Concessionária Fiscalizada: Iguá Rio de Janeiro	
4 – Endereço da Fiscalização: Estr. da Barra da Tijuca, s/nº	5 – Bairro(s): Barra da Tijuca	6 - Município: Rio de Janeiro/RJ	
7 – Objetivo da Fiscalização: Descrever e detalhar as condições operacionais da Estação Elevatória de Esgoto Bruto (EEEB) Barrinha, a cargo da Concessionária Iguá Rio de Janeiro. A ação de fiscalização direta foi realizada por fiscais credenciados, visando determinar o grau de conformidade do sistema auditado.			
8 – Representantes designados pela Concessionária: Gabriel Benatti – Coordenador de esgoto Gustavo Coelho – Supervisor de esgoto Lucas Almeida - Regulatório			
9 – Descrição do(s) fato(s) relevante(s) encontrado(s) na fiscalização: Conforme Relatório e documentação fotográfica em anexo.			
10 – Norma(s) Aplicável(eis): ABNT NBR 5410 – Instalações elétricas de baixa tensão. ABNT NBR 12208 - Projeto de estação de bombeamento ou de estação elevatória de esgoto. ABNT NBR ISO 24511 - Atividades relacionadas aos serviços de água potável e de esgoto -Diretrizes para a gestão dos prest

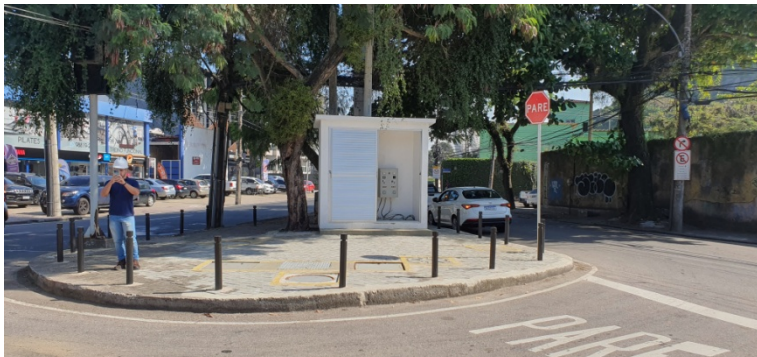
FOTO 1

- 01.** Inexistente;
- 04.** Inoperante;
- 05.** Carece de manutenção, muito suja;
- 06.** Não há, extravasa na rede;
- 07.** Carece de limpeza.

Ausência de placa de identificação

- Providenciar placa de identificação.

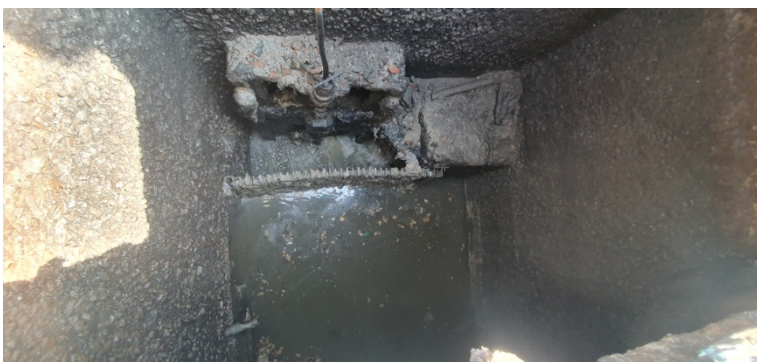
FOTO 2

Sistema de comporta inoperante, gradeamento necessitando de limpeza

Foi observado que o sistema de comporta encontra-se inoperante.

- Providenciar limpeza do gradeamento;
- Providenciar reparo e / ou substituição do sistema de comporta.

- a) Providenciar limpeza na caixa receptora;
- b) Providenciar o reparo do acionamento da comporta ou a troca desta;
- c) Liberar o acesso (escada) ao poço de sucção que estava obstruído com cabeamento das bombas;
- d) Providenciar reparo e/ou substituição da tampa de proteção do poço de sucção;
- e) Encaminhar os casos de transbordo de esgoto na rede que encaminha para EE Barrinha.

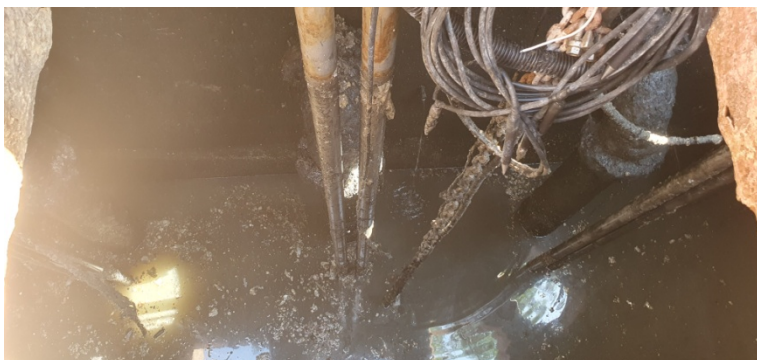
FOTO 3

Não observada

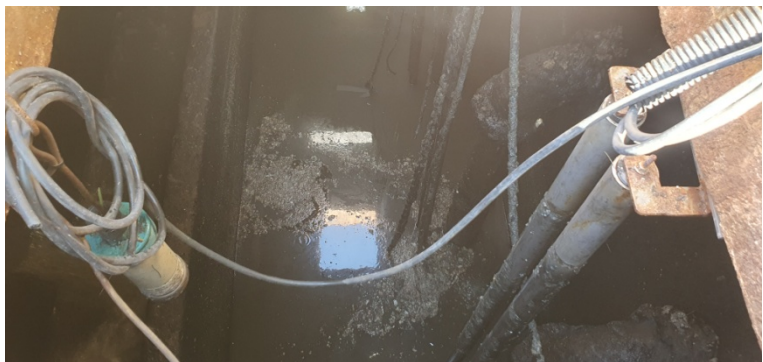
Local
Sensor de nível

FOTO 4
NÃO CONFORMIDADE Não observada

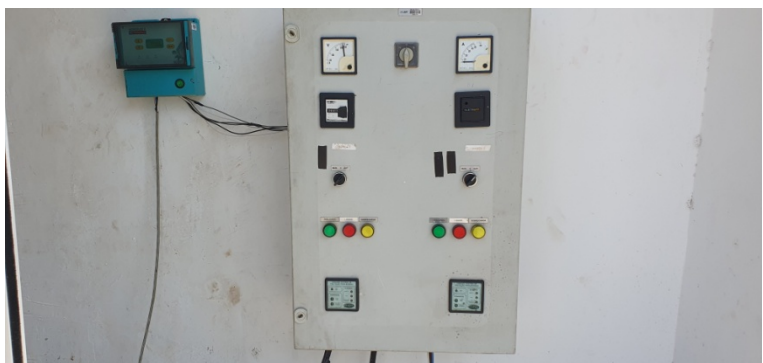
Local
Painél elétrico - CMB e monitor do sensor de nível

FOTO 5
NÃO CONFORMIDADE Não observada

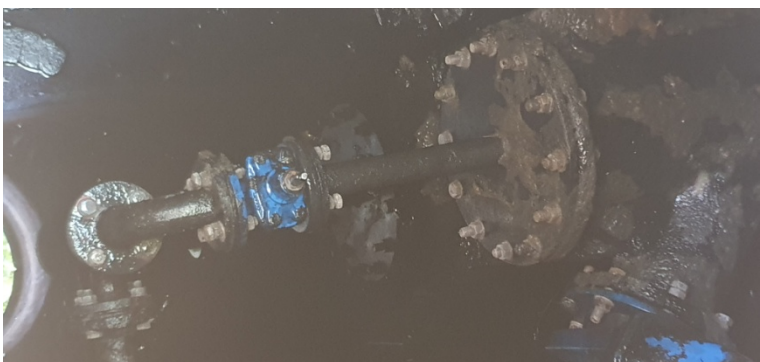
Local
Recalque

FOTO 6
NÃO CONFORMIDADE Não observada

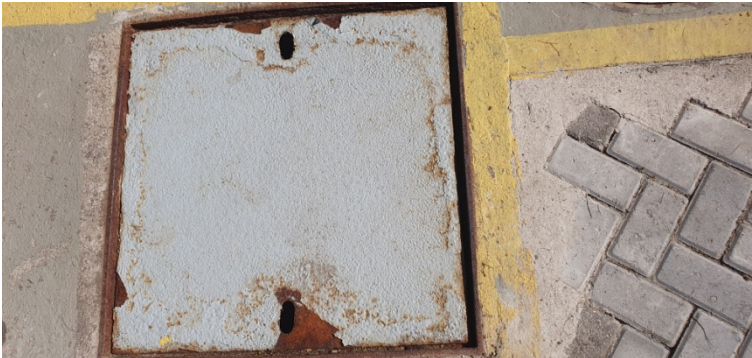
FOTO 7

Tampa de proteção deteriorada

- Providenciar manutenção.

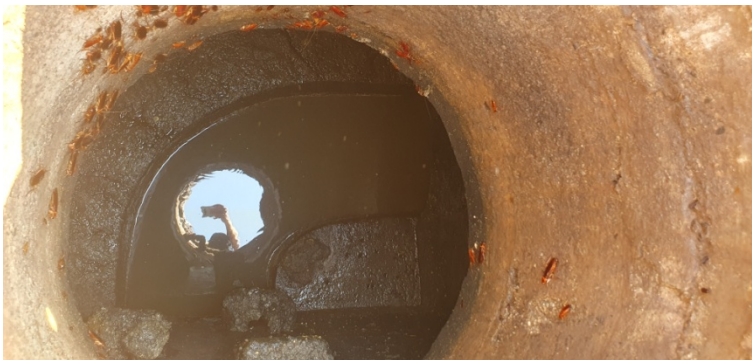
FOTO 8

Não observada

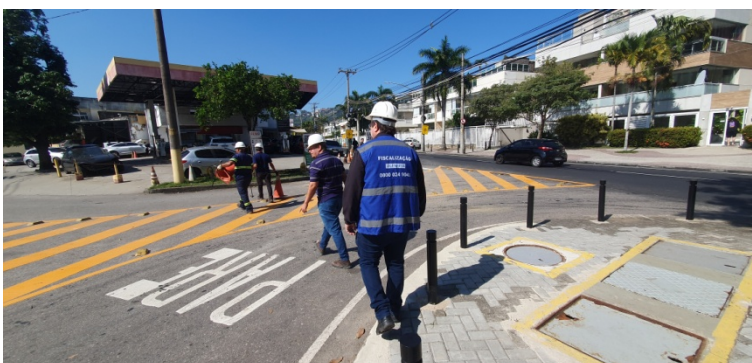
FOTO 9

Não observada
