RELATÓRIO DE FISCALIZAÇÃO
CÂMARA TÉCNICA DE SANEAMENTO

1 - RF CASAN Nº: 169/2023	2 - Data da Fiscalização: 07/06/2023	3 - Concessionária Fiscalizada: Iguá Rio de Janeiro
4 - Endereço da Fiscalização: Est. dos Bandeirantes, s/nº	5 - Bairro(s): Jacarepaguá	6 - Município: Rio de Janeiro/RJ
7 - Objetivo da Fiscalização: Descrever e detalhar as condições operacionais da Estação Elevatória de Esgoto Bruto (EEEB) Bandeirantes, a cargo da Concessionária Iguá Rio de Janeiro. A ação de fiscalização direta foi realizada por fiscais credenciados, visando determinar o grau de conformidade do sistema auditado.		
8 - Representantes designados pela Concessionária: Gabriel Benatti – Coordenador de esgoto Gustavo Coelho – Supervisor de esgoto Lucas Almeida - Regulatório		
9 - Descrição do(s) fato(s) relevante(s) encontrado(s) na fiscalização: Conforme Relatório e documentação fotográfica em anexo.		
10 - Norma(s) Aplicável(eis): ABNT NBR 5410 – Instalações elétricas de baixa tensão. ABNT NBR 12208 - Projeto de estação de bombeamento ou de estação elevatória de esgoto. ABNT NBR ISO 24511 - Atividades relacionadas aos serviços de água potável e de esgoto -Diretrizes para a gestão dos prestadores de s

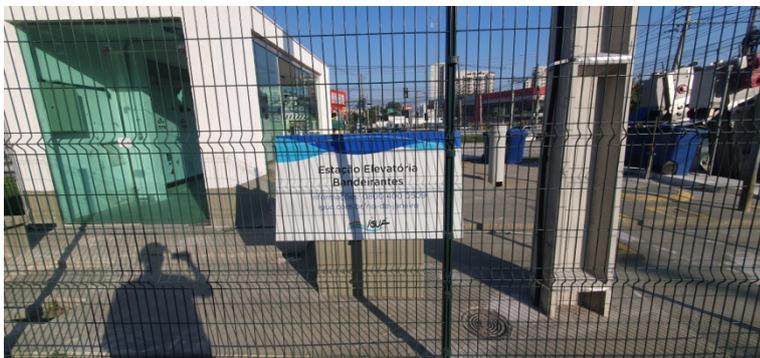
FOTO 1

Não observada

Placa de Identificação da elevatória

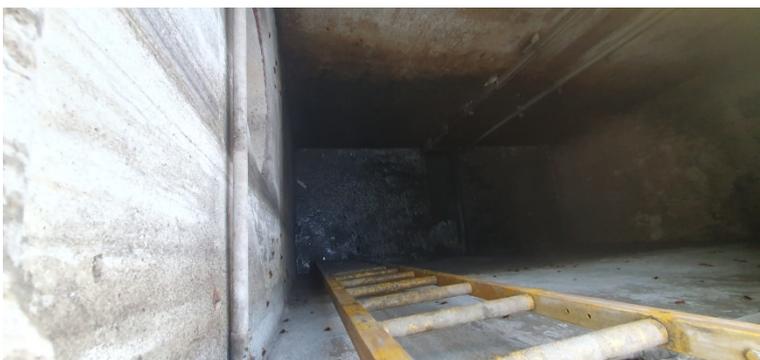
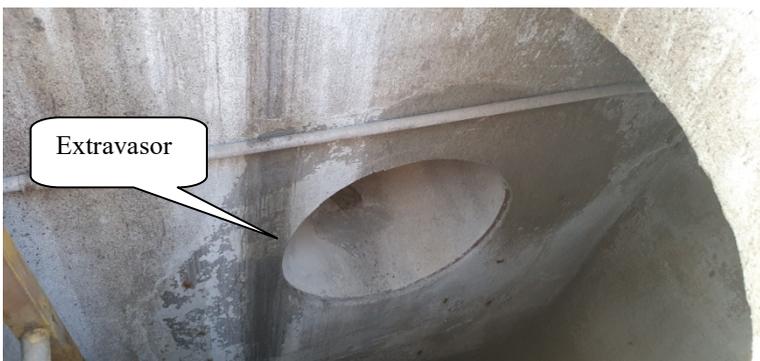
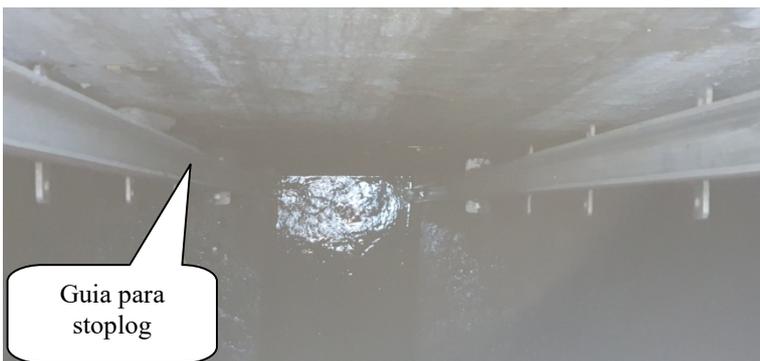
FOTO 2

Não observada

Caixa receptora

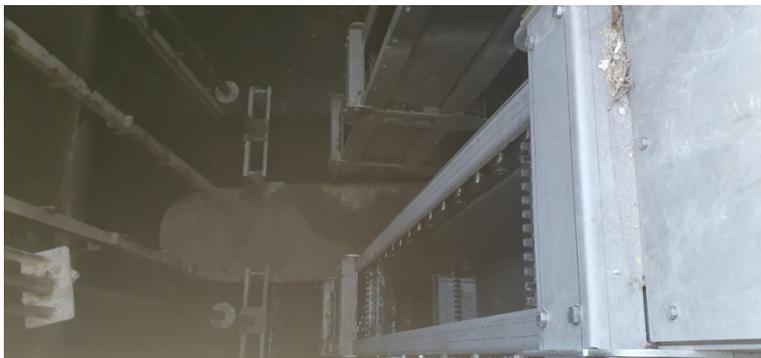
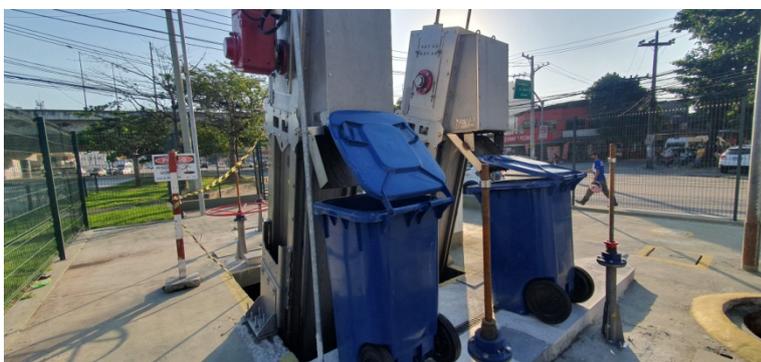
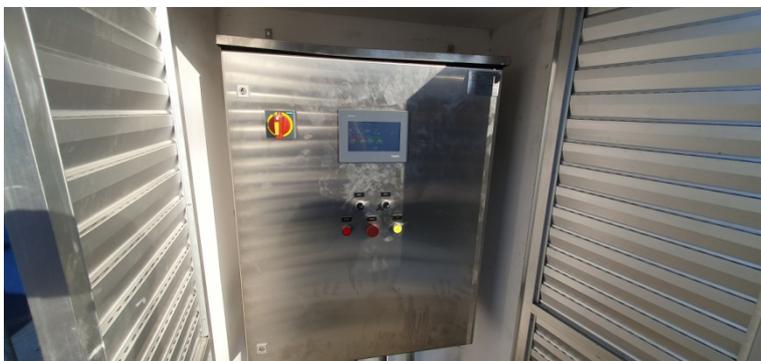
FOTO 3

Não observada

Gradeamento / Painél elétrico

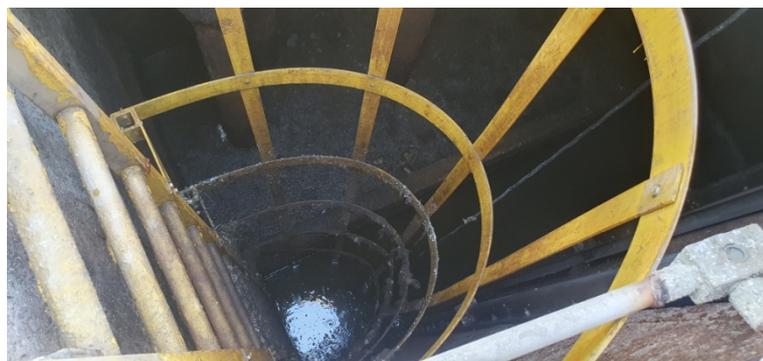
FOTO 4

Não observada

Poço de sucção

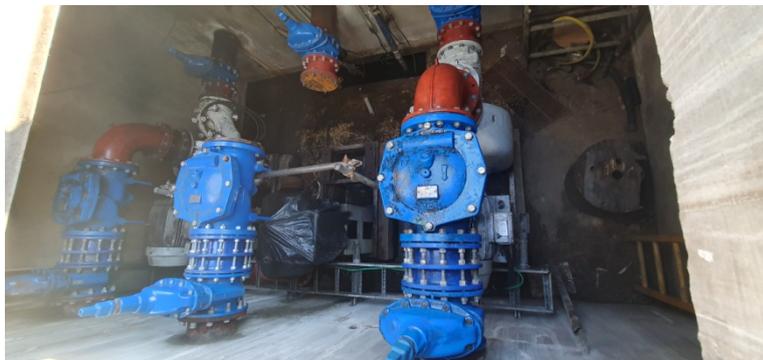
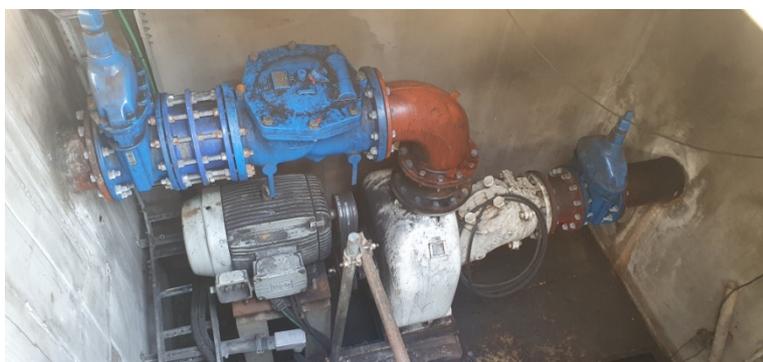
FOTO 5
NÃO CONFORMIDADE Corrosão das peças

Local
Casa de máquinas - CMB

Recomendação Técnica
Remover as partes corroídas das peças de sucção, principalmente, tratando a superfície e executando a pintura;
Tratar as superfícies do poço das bombas, principalmente no entorno das peças que atravessam as paredes.

- a) Remover as partes corroídas das peças de sucção e recalque, dentro do poço das bombas, tratando a superfície e executando a pintura;
- b) Tratar as superfícies do poço das bombas, principalmente no entorno das peças que atravessam as paredes.

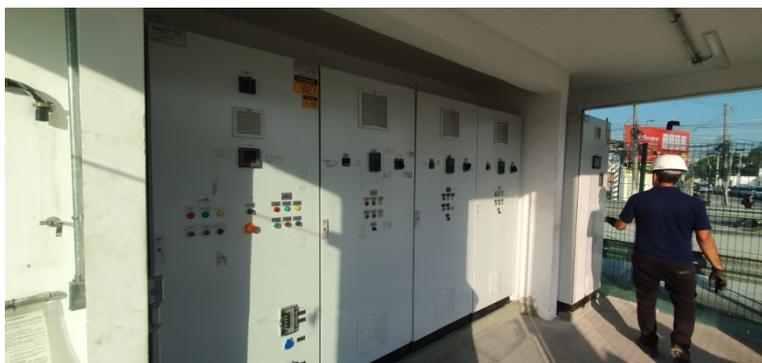
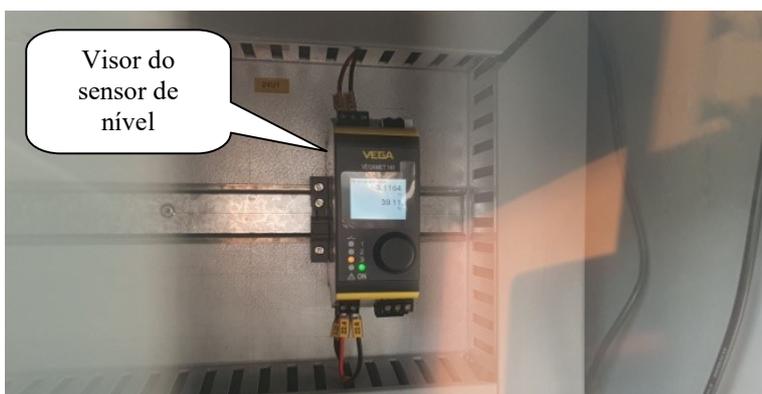
FOTO 6
NÃO CONFORMIDADE Não observada

Local
Painéis elétricos - CMB

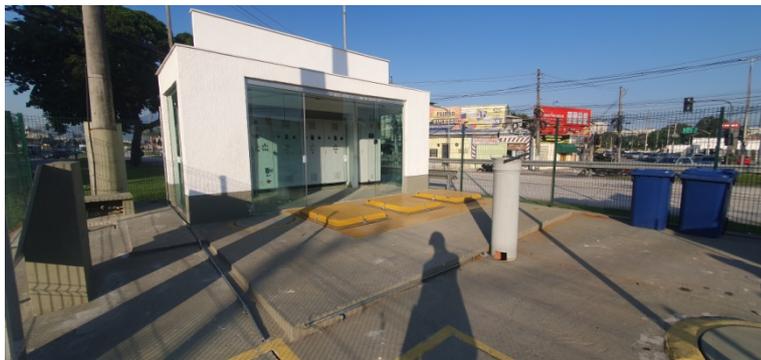
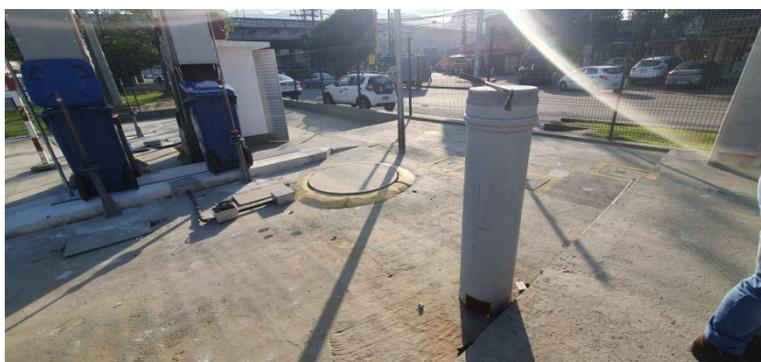
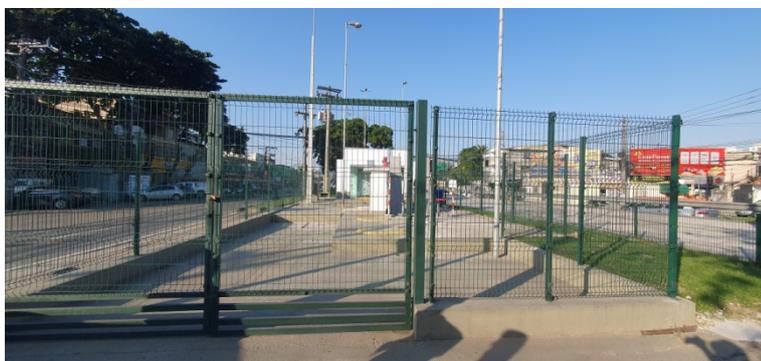
FOTO 7

Não observada

Vista externa
