<b>1 - RF CASAN Nº:</b> 172/2023	<b>2 - Data da Fiscalização:</b> 10/07/2023	<b>3 - Concessionária Fiscalizada:</b> CAJ
<b>4 - Endereço da Fiscalização:</b> Rua Bernardo Vasconcelos S/Nº	<b>5 - Bairro(s):</b> Centro	<b>6 - Município:</b> Araruama/RJ
<b>7 - Objetivo da Fiscalização:</b> Descrever e detalhar as condições operacionais da Estação Elevatória de Esgoto, a cargo da Concessionária Águas de Juturnaíba. A ação de fiscalização direta foi realizada por fiscais credenciados, visando determinar o grau de conformidade do sistema auditado.		
<b>8 - Representantes designados pela Concessionária:</b> Jean Marins monteiro – Técnico de Processos 2 Rodrigo da Conceição Rosa – Operador 1		
<b>9 - Descrição do(s) fato(s) relevante(s) encontrado(s) na fiscalização:</b> Conforme Relatório e documentação fotográfica em anexo.		
<b>10 - Norma(s) Aplicável(eis):</b> ABNT NBR 5410 – Instalações elétricas de baixa tensão. ABNT NBR 12214 - Projeto de estação de bombeamento ou de estação elevatória de água. Portaria GM/MS nº 888/21 – Procedimentos de controle e de vigilância da qualidade da água para consumo humano e seu padrão de potabilidade.

**15. DESCRIÇÃO DA EEE**

A Elevatória de Esgoto Ed

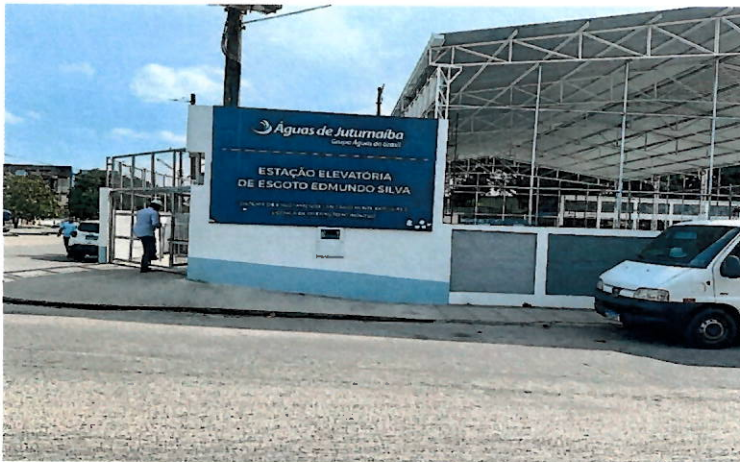
**FOTO 1**

Não observada

Placa de Identificação da EEE.

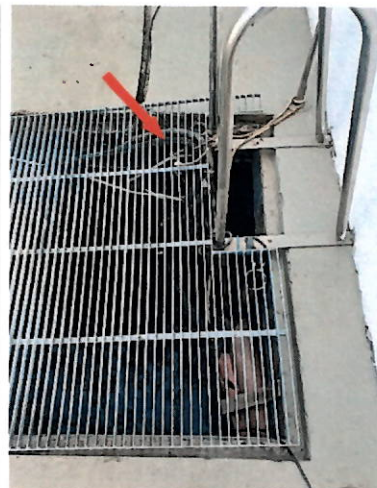
**FOTO 2**

Sistema elétrico do poço de bombas com arranjo inadequado.

Poço das bombas.

- Adequar o arranjo do sistema elétrico de modo a atender as condições de segurança e operação;

- a) Providenciar adequação do sistema elétrico das bombas;
- b) Providenciar reparo/substituição das peças e equipamentos oxidados;
- c) Providenciar reparo/substituição da tubulação do extravasor;

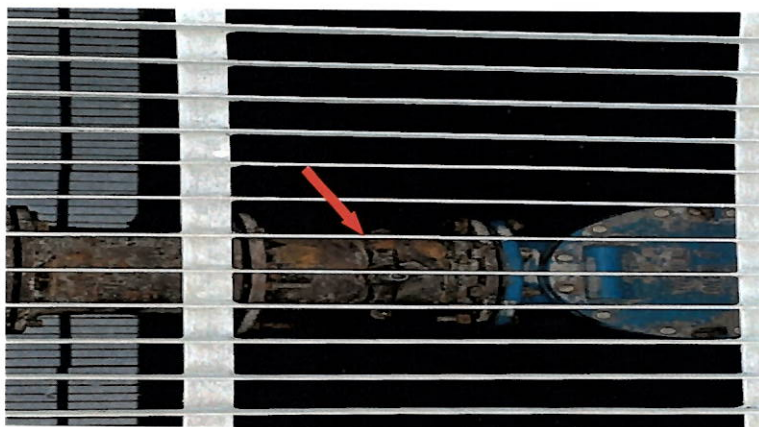
**FOTO 3**

Tubulações e conexões apresentando estado de corrosão considerável.

Poço das bombas.

- Substituir as conexões e tubulações danificadas.

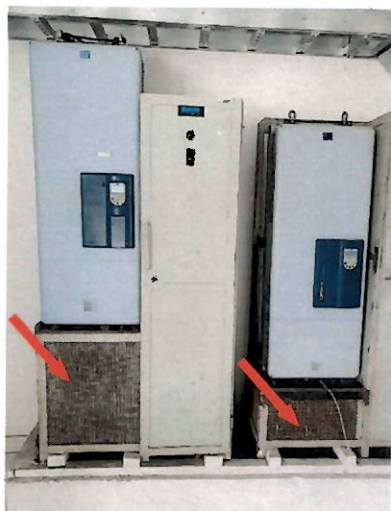
**FOTO 4**

Equipamentos apresentando desgaste corrosivo.

Painel elétrico – CMB.

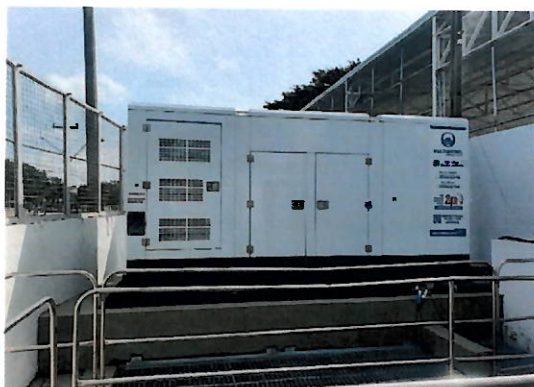
**FOTO 5**

Gerador sem cobertura.

Gerador de energia.

- Colocação de cobertura para proteção;

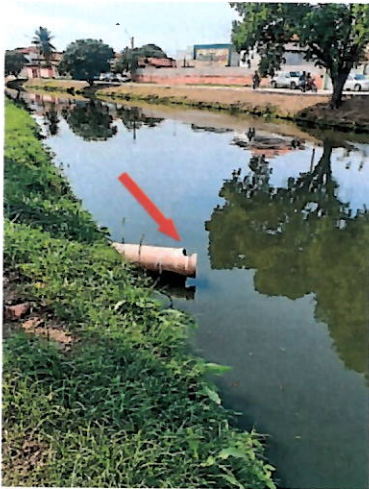
FOTO 6

Tubulação do extravasor quebrada.

Extravasor.

- Providenciar reparo.
