<b>1- RF CASAN Nº:</b> 173/2023	<b>2 – Data da Fiscalização:</b> 12/06/2023	<b>3 – Concessionária Fiscalizada:</b> CAJ
<b>4 – Endereço da Fiscalização:</b> Rua Princesa Isabel fds/CM Carlos Leal	<b>5 – Bairro(s):</b> XV de Novembro	<b>6 - Município:</b> Araruama /RJ
<b>7 – Objetivo da Fiscalização:</b> Descrever e detalhar as condições operacionais da Estação Elevatória de Esgoto, a cargo da Concessionária Águas de Juturnaíba. A ação de fiscalização direta foi realizada por fiscais credenciados, visando determinar o grau de conformidade do sistema auditado.		
<b>8 – Representantes designados pela Concessionária:</b> Jean Marins monteiro – Técnico de Processos 2 Rodrigo da Conceição Rosa – Operador 1		
<b>9 – Descrição do(s) fato(s) relevante(s) encontrado(s) na fiscalização:</b> Conforme Relatório e documentação fotográfica em anexo.		
<b>10 – Norma(s) Aplicável(eis):</b> ABNT NBR 5410 – Instalações elétricas de baixa tensão. ABNT NBR 12214 - Projeto de estação de bombeamento ou de estação elevatória de água. Portaria GM/MS nº 888/21 – Procedimentos de controle e de vigilância da qualidade da água para consumo humano e seu padrão de potabilidade.

**15. DESCRIÇÃO DA EEE**

A Elevat

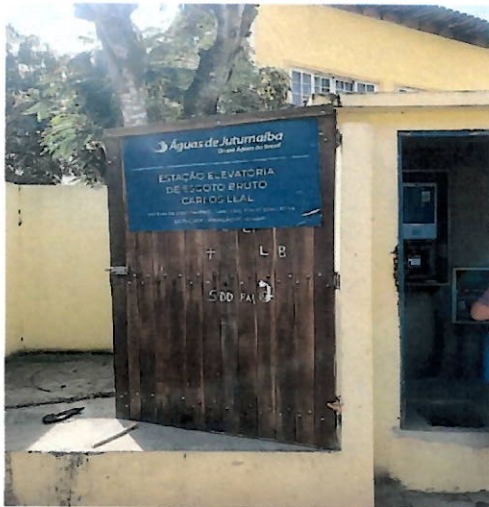
FOTO 1

Portão da casa do gerador aberto e sem gerador.

Placa de Identificação da elevatória no portão da casa do gerador

- Trancar o portão para evitar atos de vandalismo e instalar gerador;

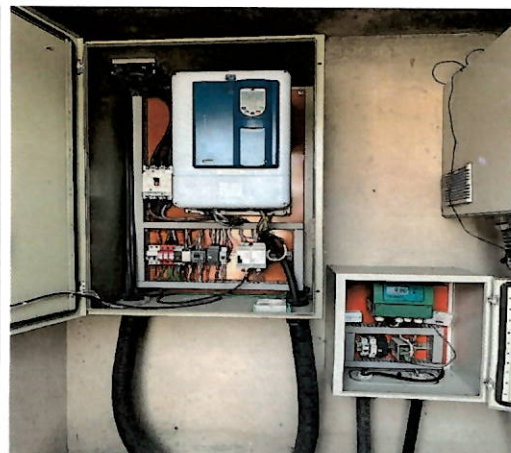
FOTO 2

Não observada.

Painel elétrico das bombas.

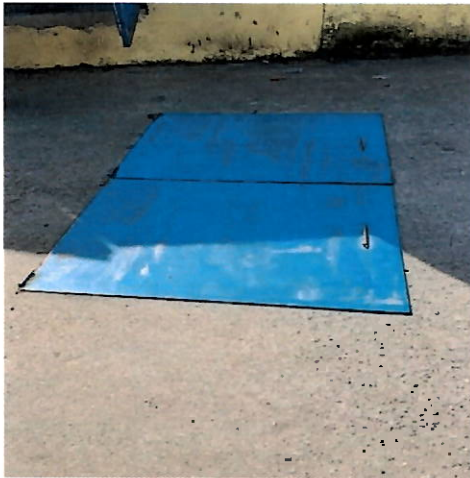
**FOTO 3**

Não há sistema de trancamento o que facilita atos de vandalismo e acidentes.

Tampa do poço de sucção.

- Instalar sistema de trancamento que não atrapalhe a passagem de pedestres;

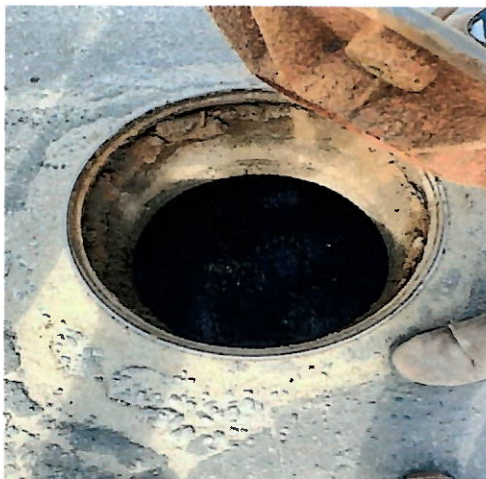
**FOTO 4**

Não observada.

Poço de entrada de esgoto.

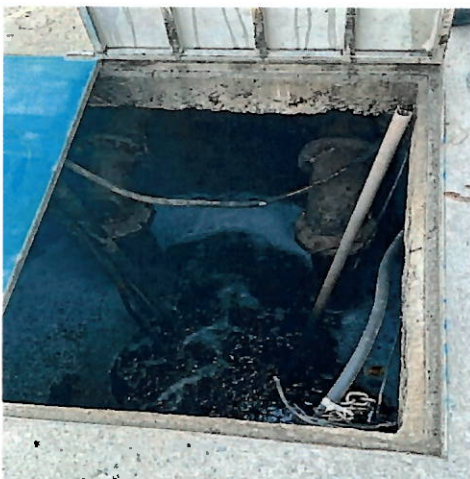
**FOTO 5**

Não observada

Poço de sucção
