| 1- RF CASAN Nº: 174/2023 | 2 – Data da Fiscalização: 10/07/2023 | 3 – Concessionária Fiscalizada: CAJ |
| 4 – Endereço da Fiscalização: Rua das Casuarinas S/Nº | 5 – Bairro(s): Pontinha | 6 - Município: Araruama/RJ |

15. DESCRIÇÃO DA EEE

A Elevatória **Aloha** faz parte do Sistema de Esgotamento Sanitário **Ponte Dos Leites**, em Araruama, RJ.

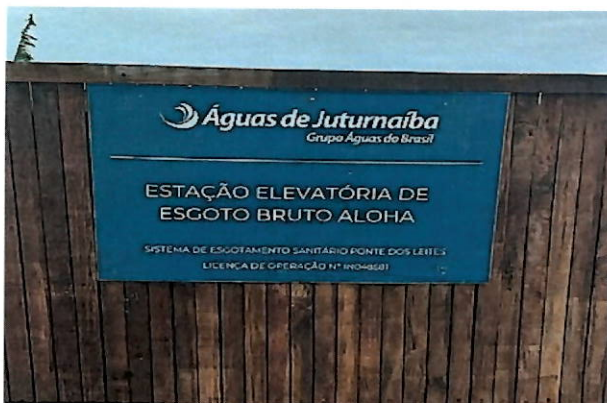
Local
Placa de Identificação da elevatória.

NÃO CONFORMIDADE **FOTO 1**
Não observada.

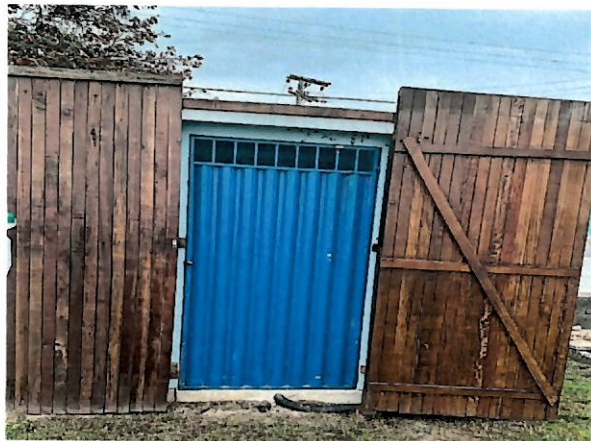
Local
Proteção do Painel Elétrico.

NÃO CONFORMIDADE **FOTO 2**
Não observada.

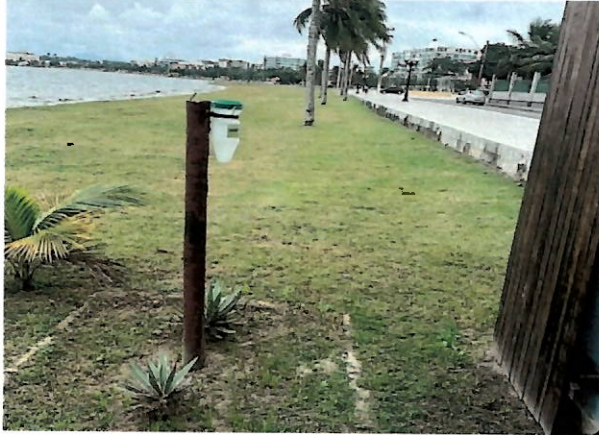
Local
Pluviômetro.

FOTO 3
NÃO CONFORMIDADE Não Observado.

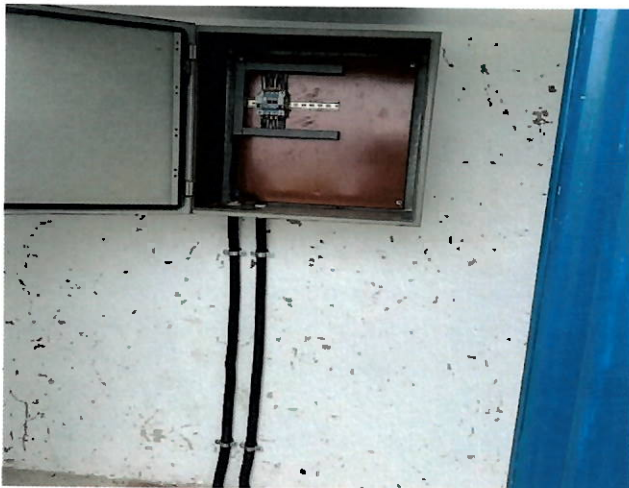
Local
Painel elétrico

FOTO 4
NÃO CONFORMIDADE Parede do interior da casa do painel elétrico com sujeira.

- Realizar a limpeza e pintura.

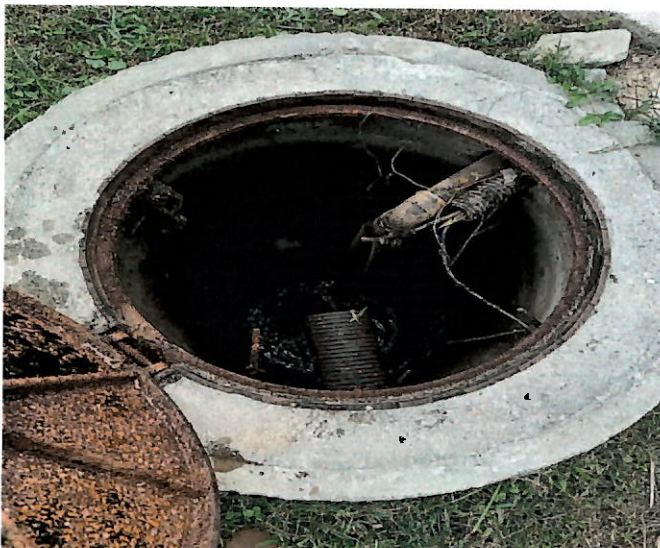
Local
Caixa receptora.

FOTO 5
NÃO CONFORMIDADE Tampa com alto grau de oxidação.

A Estação encontra-se identificada, todavia, carece de sistema de iluminação para serviços noturnos. A tampa da caixa receptora está com alto grau de corrosão o que pode trazer risco de acidente.

- Substituir tampa.

- a) Providenciar sistema de iluminação;
- b) Providenciar substituição da tampa da caixa receptora;
- c) Providenciar manual com plano de contingência.
