<b>1 - RF CASAN N°:</b> 175/2023	<b>2 - Data da Fiscalização:</b> 10/07/2023	<b>3 - Concessionária Fiscalizada:</b> CAJ
<b>4 - Endereço da Fiscalização:</b> Orla da Laguna de Araruama S/N°	<b>5 - Bairro(s):</b> Areal	<b>6 - Município:</b> Araruama/RJ
<b>7 - Objetivo da Fiscalização:</b> Descrever e detalhar as condições operacionais da Estação Elevatória de Esgoto, a cargo da Concessionária Águas de Juturnaíba. A ação de fiscalização direta foi realizada por fiscais credenciados, visando determinar o grau de conformidade do sistema auditado.		
<b>8 - Representantes designados pela Concessionária:</b> Jean Marins Monteiro – Técnico de Processos 2 Rodrigo da Conceição Rosa – Operador 1		
<b>9 - Descrição do(s) fato(s) relevante(s) encontrado(s) na fiscalização:</b> Conforme Relatório e documentação fotográfica em anexo.		
<b>10 - Norma(s) Aplicável(eis):</b> ABNT NBR 5410 – Instalações elétricas de baixa tensão. ABNT NBR 12214 - Projeto de estação de bombeamento ou de estação elevatória de água. Portaria GM/MS n° 888/21 – Procedimentos de controle e de vigilância da qualidade da água para consumo humano e seu padrão de potabilidade.

### 15. DESCRIÇÃO DA EEE

A Elevatória de Esgoto T

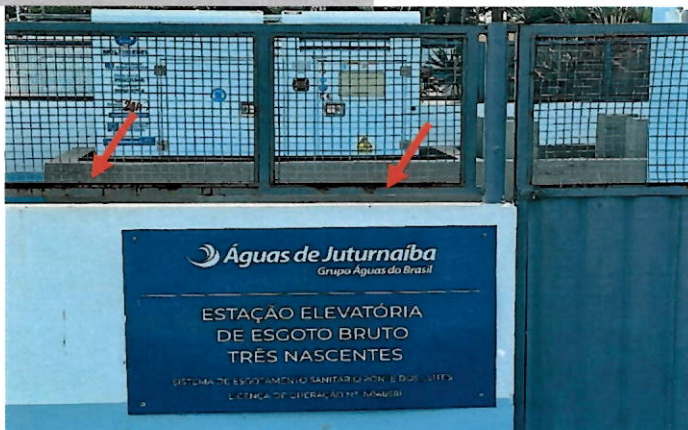
**FOTO 1**

Tela de proteção acima do muro com áreas de corrosão.

Placa de Identificação da elevatória e muro.

- Tratamento ou substituição das telas.

- a) Providenciar tratamento ou substituição da tela de proteção acima do muro;
- b) Providenciar cobertura para o gerador;
- c) Providenciar tratamento para as trincas e rachaduras no piso;
- d) Providenciar justificativa para o sistema de extravasão utilizado;
- e) Providenciar Instalação de tanque de diesel sobressalente;

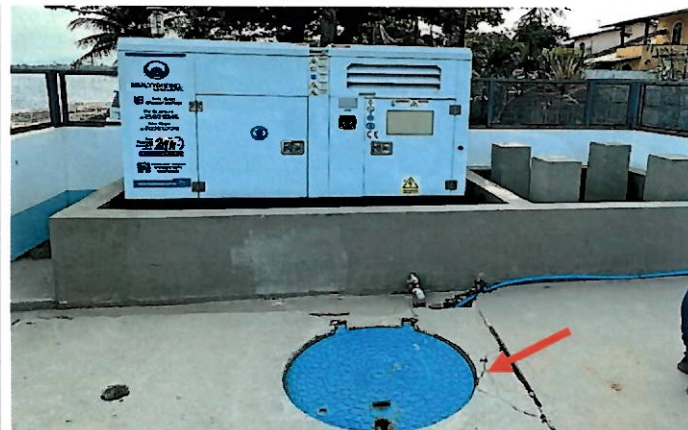
**FOTO 2**

Gerador sem cobertura e rachaduras no piso.

Interior da EEE.

- Providenciar cobertura para o Gerador;
- Garantir as condições adequadas de funcionamento estrutural do piso.

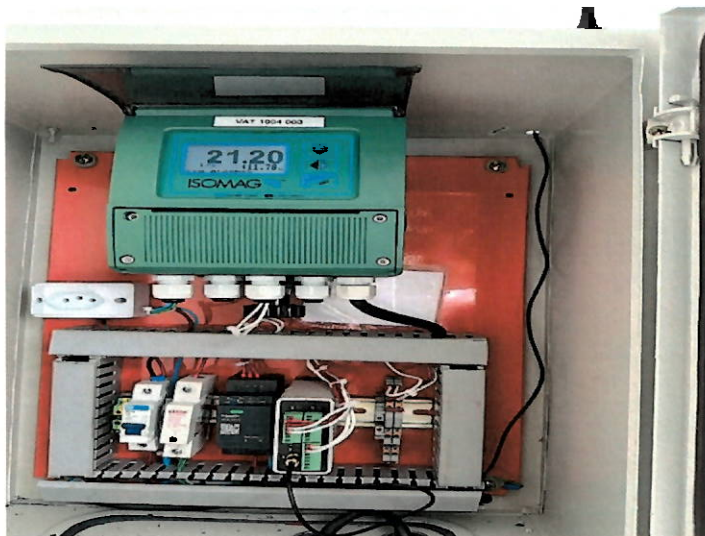
FOTO 3

Não observada.

Medidor de vazão.

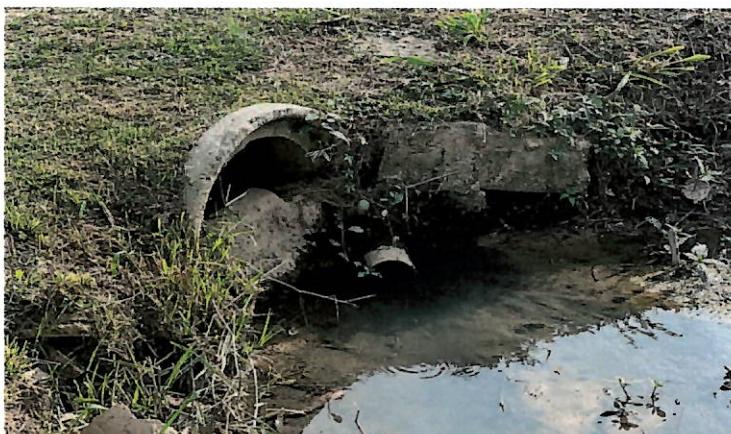
FOTO 4

Sistema de extravasão aparenta estar subdimensionado.

Extravasor.

A Estação encontra-se identificada e murada, contudo, necessita de manutenção nas telas de proteção acima do muro e portão. O estrutura de abrigo do gerador não possui cobertura e nem tanque de diesel reserva. O sistema de extravasão aparenta não comportar um acréscimo de vazão quando há uma demanda maior do sistema.

- Apresentar o projeto do extravasor justificando as dimensões e a solução adotada;

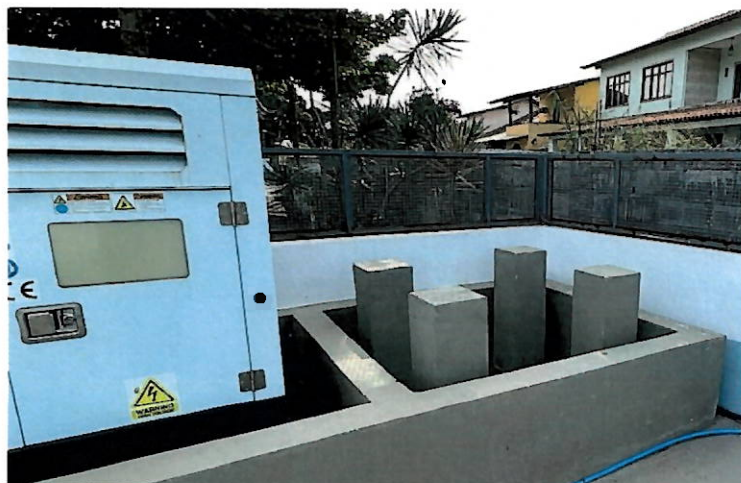
FOTO 6

Falta de tanque de diesel reserva para casos de emergência.

Gerador de energia.

- Instalação de tanque de diesel reserva.
