1 - RF CASAN N°: 176/2023	2 - Data da Fiscalização: 10/07/2023	3 - Concessionária Fiscalizada: CAJ	
4 - Endereço da Fiscalização: Orla da Laguna de Araruama S/N°	5 - Bairro(s): Areal	6 - Município: Araruama/RJ	
7 - Objetivo da Fiscalização: Descrever e detalhar as condições operacionais da Estação Elevatória de Esgoto, a cargo da Concessionária Águas de Juturnaíba. A ação de fiscalização direta foi realizada por fiscais credenciados, visando determinar o grau de conformidade do sistema auditado.			
8 - Representantes designados pela Concessionária: Jean Marins Monteiro - Técnico de Processos 2 Rodrigo da Conceição Rosa - Operador 1			
9 - Descrição do(s) fato(s) relevante(s) encontrado(s) na fiscalização: Conforme Relatório e documentação fotográfica em anexo.			
10 - Norma(s) Aplicável(eis): ABNT NBR 5410 - Instalações elétricas de baixa tensão. ABNT NBR 12214 - Projeto de estação de bombeamento ou de estação elevatória de água. Portaria GM/MS nº 888/21 - Procedimentos de controle e de vigilância da qualidade da água para consumo humano e seu padrão de potabilidade.

15. DESCRIÇÃO DA EEE

A Elevatória de Esgoto Edmundo Silva faz parte do sistema de esgotamento sanitário da ETE **P

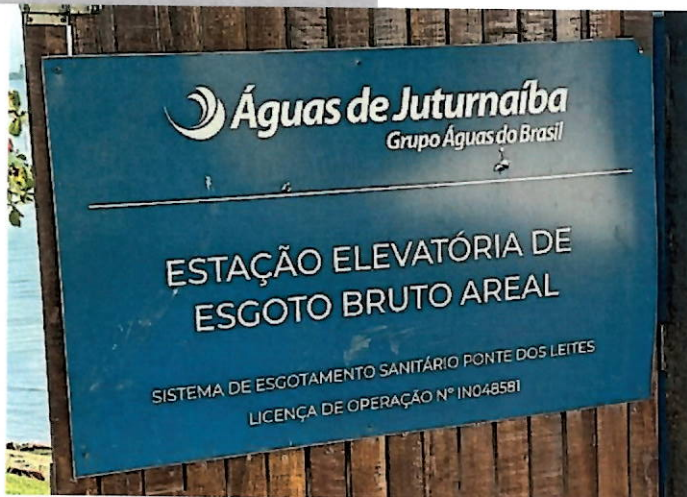
FOTO 1
NÃO CONFORMIDADE Não observada

Local
Placa de Identificação da elevatória.

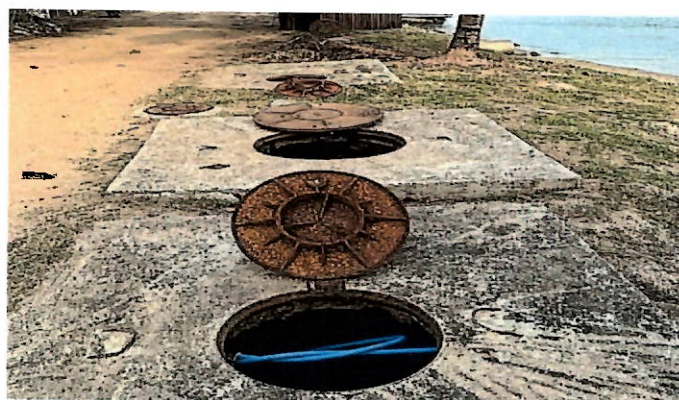
FOTO 2
NÃO CONFORMIDADE Não observada.

Local
Caixas de entrada e de sucção.

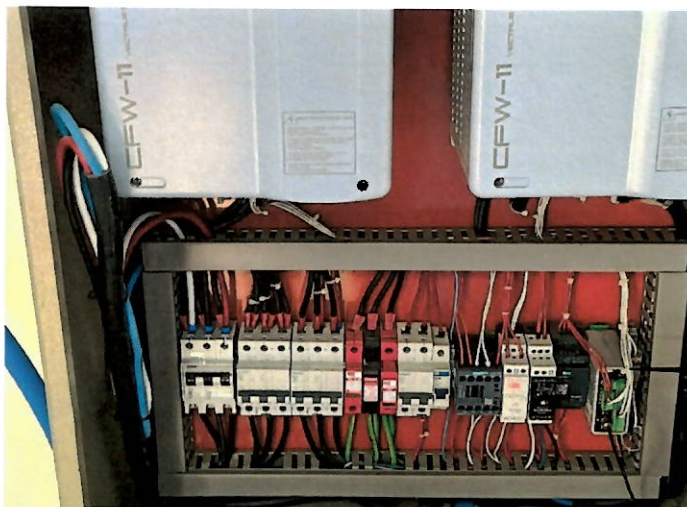
FOTO 3
NÃO CONFORMIDADE Não observada.

Local
Painel elétrico das bombas.

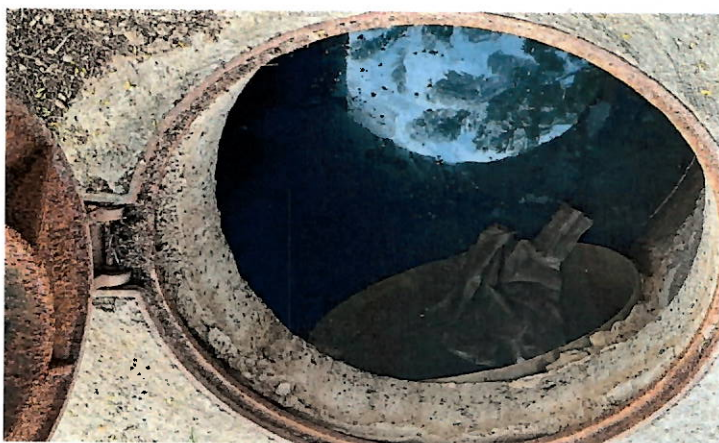
FOTO 5
NÃO CONFORMIDADE Não observada.

Local
Caixa de entrada do esgoto.

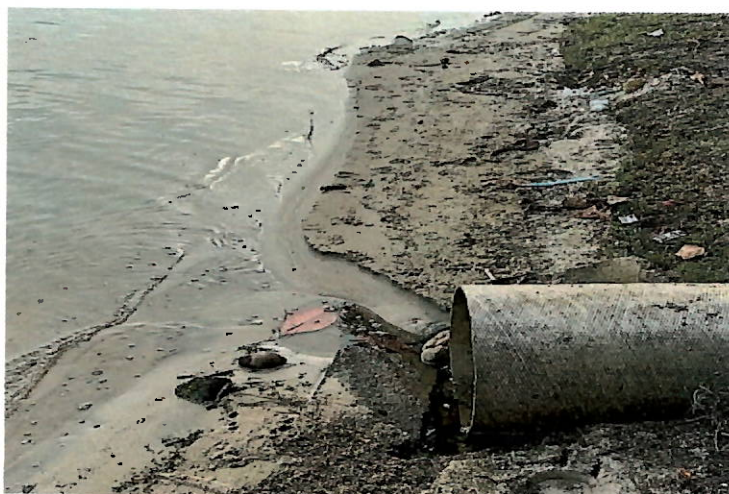
06. Sistema de extravasão aparenta estar subdimensionado;

FOTO 6
NÃO CONFORMIDADE Sistema de extravasão aparenta estar subdimensionado.

Local
Extravasor.

A EEE encontra-se identificada e seu painel dentro de uma estrutura de alvenaria na orla da lagoa. O sistema de extravasão aparenta estar subdimensionado, pois o poço do extravasador apresenta pequena profundidade.

- Apresentar o projeto do extravasor justificando as dimensões e a solução adotada;

- a) Providenciar justificativa para o sistema de extravasão utilizado;
