1- RF CASAN Nº: 177/2023	2 – Data da Fiscalização: 10/07/2023	3 – Concessionária Fiscalizada: CAJ
4 – Endereço da Fiscalização: Orla da Laguna de Araruama S/Nº	5 – Bairro(s): Centro	6 - Município: Araruama/RJ
7 – Objetivo da Fiscalização: Descrever e detalhar as condições operacionais da Estação Elevatória de Esgoto, a cargo da Concessionária Águas de Juturnaíba. A ação de fiscalização direta foi realizada por fiscais credenciados, visando determinar o grau de conformidade do sistema auditado.		
8 – Representantes designados pela Concessionária: Jean Marins Monteiro – Técnico de Processos 2 Rodrigo da Conceição Rosa – Operador 1		
9 – Descrição do(s) fato(s) relevante(s) encontrado(s) na fiscalização: Conforme Relatório e documentação fotográfica em anexo.		
10 – Norma(s) Aplicável(is): ABNT NBR 5410 – Instalações elétricas de baixa tensão. ABNT NBR 12214 - Projeto de estação de bombeamento ou de estação elevatória de água. Portaria GM/MS nº 888/21 – Procedimentos de controle e de vigilância da qualidade da água para consumo humano e seu padrão de potabilidade.

15. DESCRIÇÃO DA EEE

A (EEEB) **Estação Elevatória de Esgoto Bruto Ponta** faz parte do (SES) **Sistema de Esgotamento S

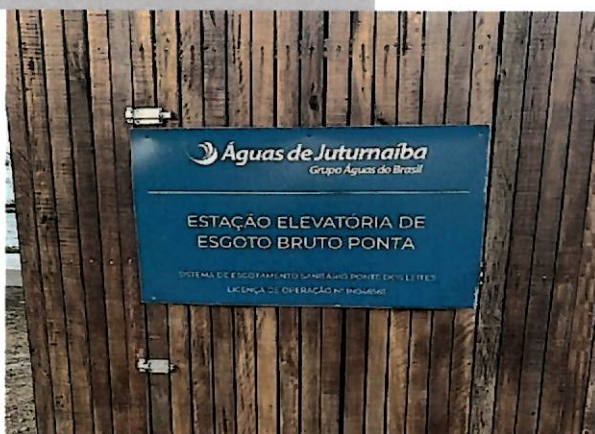
FOTO 1

Não observada

Placa de Identificação da elevatória.

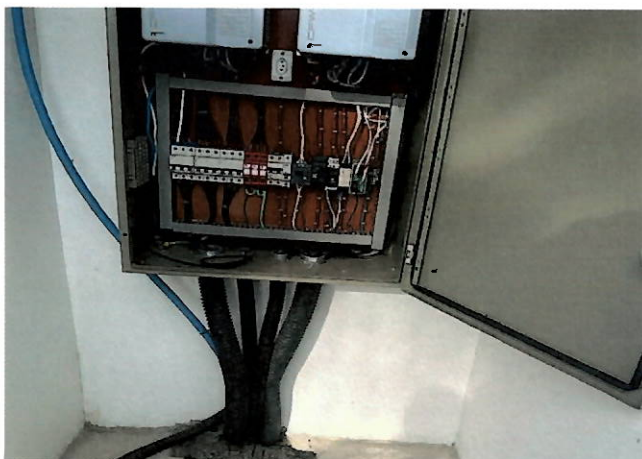
FOTO 3

Não observada.

Painel elétrico.

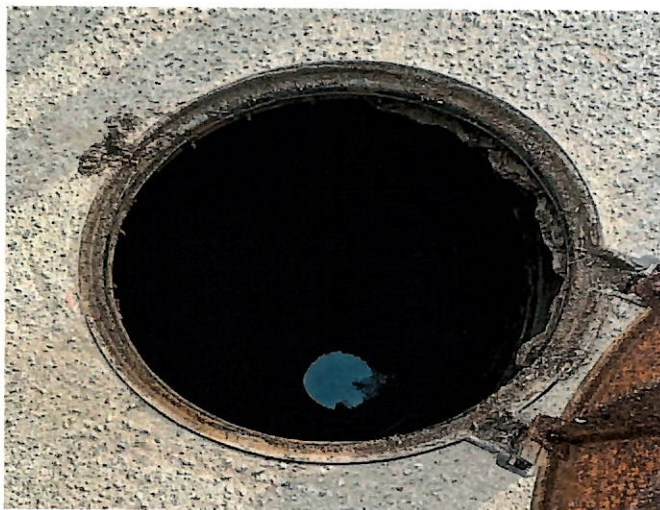
NÃO CONFORMIDADE **FOTO 4** Não observada.

Local
Caixa de entrada do esgoto.

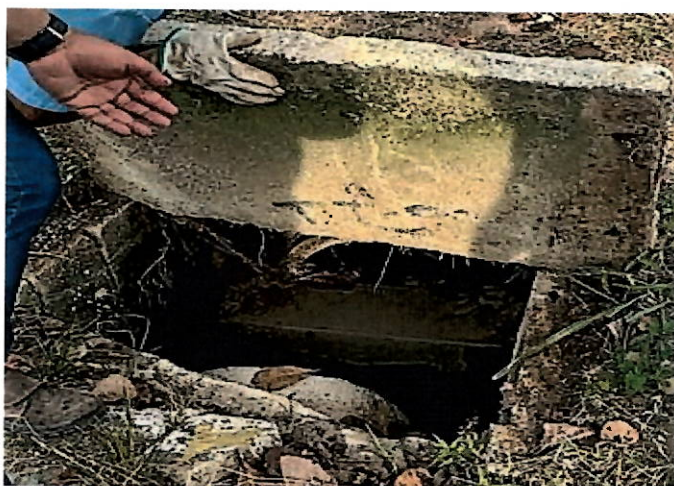
NÃO CONFORMIDADE **FOTO 5** Sujeira na caixa de entrada.

Local
Caixa de entrada.

A EEE encontra-se identificada e seu painel dentro de uma estrutura de alvenaria na orla da lagoa. O sistema de extravasão aparenta estar subdimensionado, pois o poço do extravasor apresenta pequena profundidade. A caixa de entrada do esgoto necessita de limpeza.

Recomendação Técnica
• Limpar a caixa de entrada;

- a) Providenciar justificativa para o sistema de extravasão utilizado;
- b) Providenciar limpeza da caixa de entrada do esgoto;
- c) Providenciar substituição das peças avariadas;

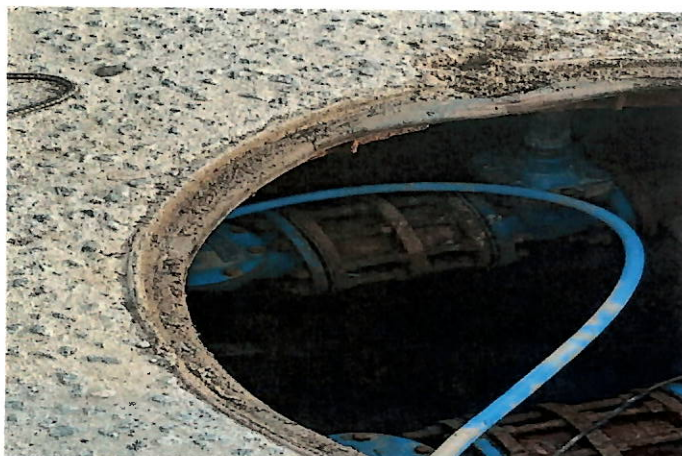
- 06. Sistema de extravasão aparenta estar subdimensionado;
- 15. Peças com alto grau de corrosão;

NÃO CONFORMIDADE **FOTO 6** Conexões com alto grau de corrosão.

Local
Caixa do barrilete.

Recomendação Técnica
• Substituição das peças avariadas.
