1- RF CASAN Nº: 178/2023	2 – Data da Fiscalização: 10/07/2023	3 – Concessionária Fiscalizada: CAJ
4 – Endereço da Fiscalização: Orla da Laguna de Araruama S/Nº	5 – Bairro(s): Hospício	6 - Município: Araruama/RJ
7 – Objetivo da Fiscalização: Descrever e detalhar as condições operacionais da Estação Elevatória de Esgoto, a cargo da Concessionária Águas de Juturnaíba. A ação de fiscalização direta foi realizada por fiscais credenciados, visando determinar o grau de conformidade do sistema auditado.		
8 – Representantes designados pela Concessionária: Jean Marins Monteiro – Técnico de Processos 2 Rodrigo da Conceição Rosa – Operador 1		
9 – Descrição do(s) fato(s) relevante(s) encontrado(s) na fiscalização: Conforme Relatório e documentação fotográfica em anexo.		
10 – Norma(s) Aplicável(eis): ABNT NBR 5410 – Instalações elétricas de baixa tensão. ABNT NBR 12214 - Projeto de estação de bombeamento ou de estação elevatória de água. Portaria GM/MS nº 888/21 – Procedimentos de controle e de vigilância da qualidade da água para consumo humano e seu padrão de potabilidade.

15. DESCRIÇÃO DA EEE

A Elevatória de Esgoto Hospício faz parte do sistema de esgotamento sanitário da ETE Ponte dos L

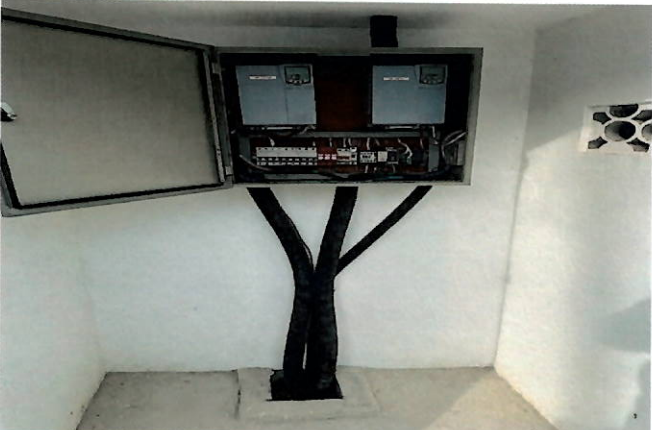
FOTO 2

NÃO CONFORMIDADE Não observada.

Local
Painel elétrico – CMB.

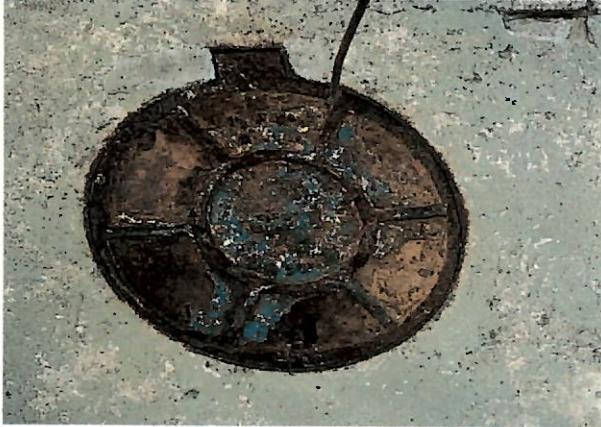
FOTO 3

NÃO CONFORMIDADE

Tampa da caixa do barrilete muito deteriorada.

Poço do barrilete.

A Estação encontra-se identificada. As tubulações e conexões estão visivelmente desgastadas, assim como a tampa da caixa.

- Substituir tampa;

- a) Providenciar substituição da tampa da caixa do barrilete;
- b) Providenciar substituição das peças e tubulações deterioradas do barrilete;
- c) Providenciar manual com plano de contingência;

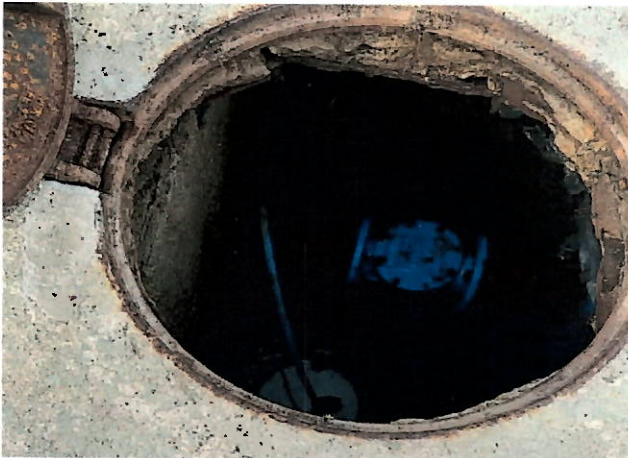
FOTO 4

- 06. Sistema de extravasão aparenta estar subdimensionado;
- 14. Tubulações e peças encontram-se em estágio avançado de corrosão;

NÃO CONFORMIDADE

Peças e tubulações com alto grau de oxidação.

Caixa do barrilete.

- Substituir as peças e tubulações;
