| 1 - RF CASAN N°: 179/2023 | 2 - Data da Fiscalização: 10/07/2023 | 3 - Concessionária Fiscalizada: CAJ |
| 4 - Endereço da Fiscalização: Orla da Laguna de Araruama S/N° | 5 - Bairro(s): | 6 - Município: Araruama/RJ |

15. DESCRIÇÃO DA EEE

A Elevatória de Esgoto da Goiabeira faz parte do sistema de esgotamento sanitário da ETE Ponte dos Leites - Araruama, RJ.

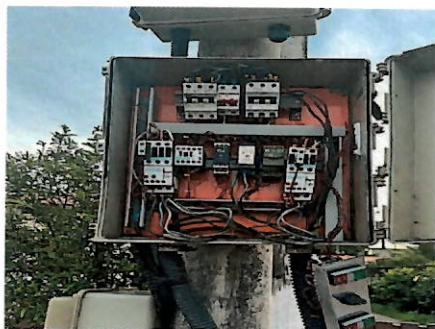
FOTO 1

Elevatória sem identificação e não há estrutura para abrigar o painel elétrico. Os cabeamentos do painel estão com arranjo inadequado.

Painel elétrico.

- Instalar placa de identificação;
- Construir abrigo para o painel;
- Melhorar o arranjo dos cabeamentos.

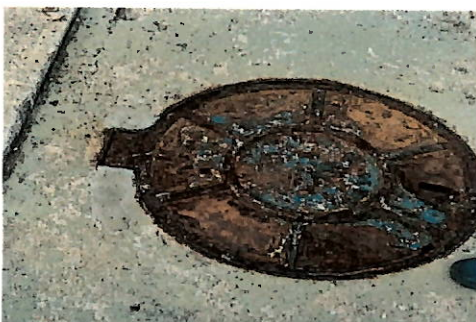
FOTO 2

Tampas das caixas com alto grau de oxidação trazendo risco de acidente.

Caixas da elevatória.

- Substituição das tampas danificadas.

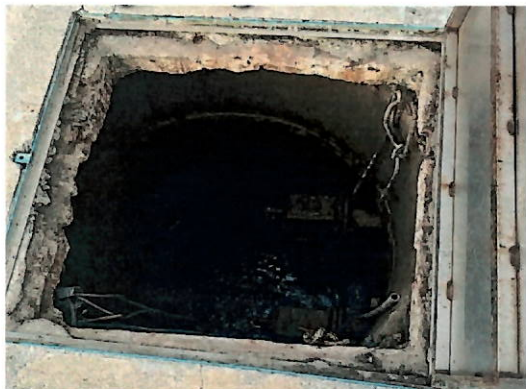
FOTO 4

Não observada.

Poço de sucção.

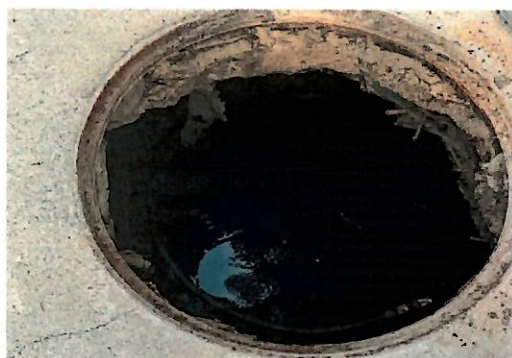
FOTO 6

Tubulações e peças aparentam estar com alto grau de corrosão.

Caixa do barrilete.

- Substituição das tubulações e peças danificadas.
