1 - RF CASAN Nº: 180/2023	2 - Data da Fiscalização: 10/07/2023	3 - Concessionária Fiscalizada: CAJ	
4 - Endereço da Fiscalização: Orla da Laguna de Araruama S/Nº	5 - Bairro(s): Colégio	6 - Município: Araruama/RJ	
7 - Objetivo da Fiscalização: Descrever e detalhar as condições operacionais da Estação Elevatória de Esgoto, a cargo da Concessionária Águas de Juturnaíba. A ação de fiscalização direta foi realizada por fiscais credenciados, visando determinar o grau de conformidade do sistema auditado.			
8 - Representantes designados pela Concessionária: Jean Marins monteiro – Técnico de Processos 2 Ozéias Eduardo F. Silva – Operador 1			
9 - Descrição do(s) fato(s) relevante(s) encontrado(s) na fiscalização: Conforme Relatório e documentação fotográfica em anexo.			
10 - Norma(s) Aplicável(eis): ABNT NBR 5410 – Instalações elétricas de baixa tensão. ABNT NBR 12214 - Projeto de estação de bombeamento ou de estação elevatória de água. Portaria GM/MS nº 888/21 – Procedimentos de controle e de vigilância da qualidade da água para consumo humano e seu padrão de potabilidade.

15. DESCRIÇÃO DA EEE

A Elevatória de Esgoto Darcy Ribeiro faz parte do sistema de esgotamento sanitário da ETE Pon

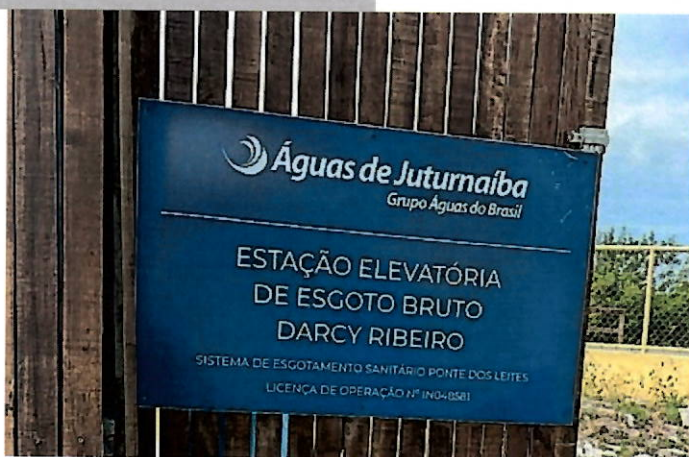
FOTO 1

Não observada

Placa de Identificação da elevatória.

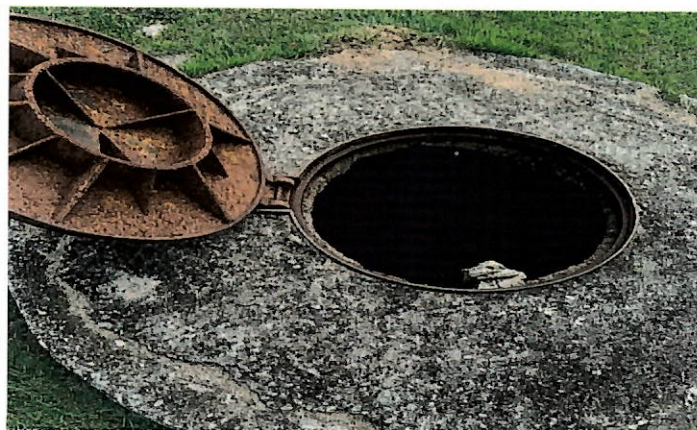
FOTO 2

Tampa da caixa do barrilete com alto grau de oxidação.

Caixa do barrilete.

A Estação encontra-se identificada. Contudo, a tampa da caixa do barrilete está visivelmente desgastada.

- Substituir tampa.

- a) Providenciar substituição da tampa da caixa do barrilete;
- b) Providenciar manual com plano de contingência;

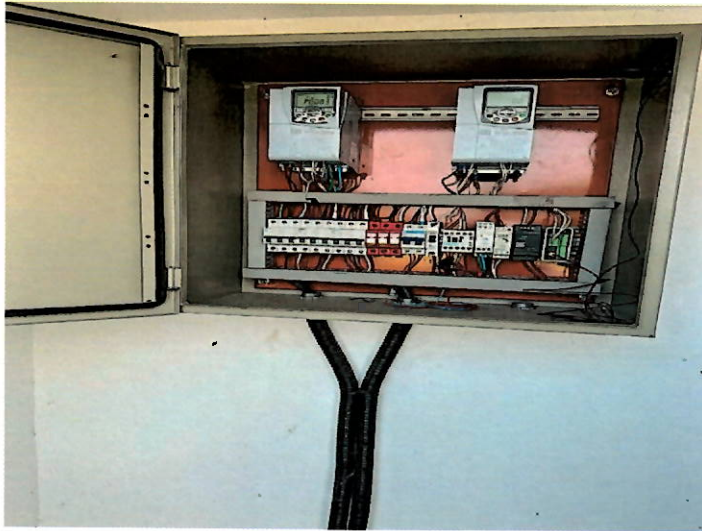
FOTO 3

Não observada.

Painel elétrico.
