1- RF CASAN N°: 181/2023	2 – Data da Fiscalização: 10/07/2023	3 – Concessionária Fiscalizada: CAJ
4 – Endereço da Fiscalização: Orla da lagoa de Araruama S/N°	5 – Bairro(s): Centro	6 - Município: Araruama/RJ
7 – Objetivo da Fiscalização: Descrever e detalhar as condições operacionais da Estação Elevatória de Esgoto, a cargo da Concessionária Águas de Juturnaíba. A ação de fiscalização direta foi realizada por fiscais credenciados, visando determinar o grau de conformidade do sistema auditado.		
8 – Representantes designados pela Concessionária: Jean Marins Monteiro – Técnico de Processos 2 Ozéias Eduardo F. Silva – Operador 1		
9 – Descrição do(s) fato(s) relevante(s) encontrado(s) na fiscalização: Conforme Relatório e documentação fotográfica em anexo.		
10 – Norma(s) Aplicável(eis): ABNT NBR 5410 – Instalações elétricas de baixa tensão. ABNT NBR 12214 - Projeto de estação de bombeamento ou de estação elevatória de água. Portaria GM/MS n° 888/21 – Procedimentos de controle e de vigilância da qualidade da água para consumo humano e seu padrão de potabilidade.

15. DESCRIÇÃO DA EEE

A Elevatória de Esgoto Litorânea faz parte do sistema de esgotamento sanitário da ETE Ponte dos Leite

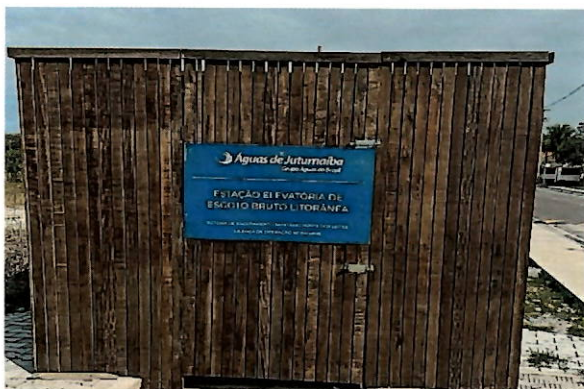
FOTO 1

Não observada.

Placa de Identificação da elevatória.

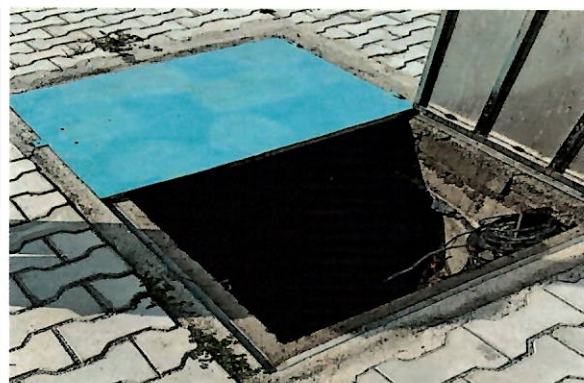
FOTO 2

Não observada.

Poço das bombas.

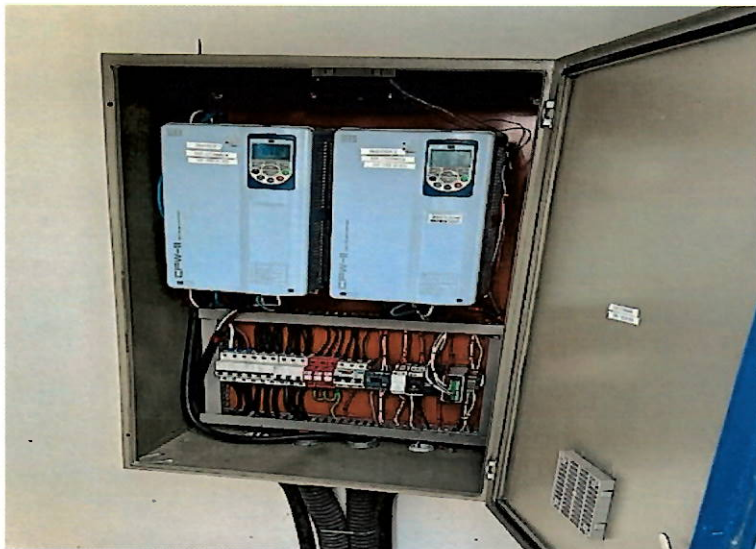
FOTO 3
NÃO CONFORMIDADE Não observada.

Local
Painel elétrico.

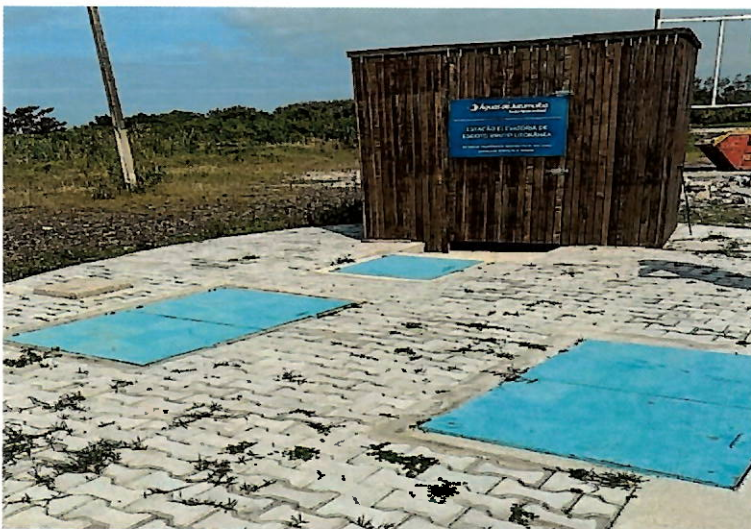
- 03. Não há cercamento de proteção no entorno da Estação;
- 03. Local sem iluminação, utilizam a iluminação pública (poste);
- 06. Sistema de extravasão aparenta estar subdimensionado;

FOTO 4
NÃO CONFORMIDADE Não há cercamento de proteção.

Local
Área externa da EEE.

A Estação encontra-se identificada. Contudo, não há cercamento para proteção da Estação contra possíveis atos de vandalismo.

- Providenciar o cercamento para proteção da área;

- a) Providenciar cercamento para proteção da EEE;
- b) Providenciar manual com plano de contingência;
