1 - RF CASAN Nº: 183/2023	2 - Data da Fiscalização: 10/07/2023	3 - Concessionária Fiscalizada: CAJ
4 - Endereço da Fiscalização: Avn. Pres. Eurico G. Dutra	5 - Bairro(s): Pontinha	6 - Município: Araruama/RJ
7 - Objetivo da Fiscalização: Descrever e detalhar as condições operacionais da Estação Elevatória de Esgoto, a cargo da Concessionária Águas de Juturnaíba. A ação de fiscalização direta foi realizada por fiscais credenciados, visando determinar o grau de conformidade do sistema auditado.		
8 - Representantes designados pela Concessionária: Jean Marins Monteiro – Técnico de Processos 2 Ozéias Eduardo F. Silva – Operador 1		
9 - Descrição do(s) fato(s) relevante(s) encontrado(s) na fiscalização: Conforme Relatório e documentação fotográfica em anexo.		
10 - Norma(s) Aplicável(eis): ABNT NBR 5410 – Instalações elétricas de baixa tensão. ABNT NBR 12214 - Projeto de estação de bombeamento ou de estação elevatória de água. Portaria GM/MS nº 888/21 – Procedimentos de controle e de vigilância da qualidade da água para consumo humano e seu padrão de potabilidade.

15. DESCRIÇÃO DA EEE

A Elevatória **Pontinha 2** faz parte do Sistema de Esgotamento Sanitário da ETE **Ponte dos Leites**,

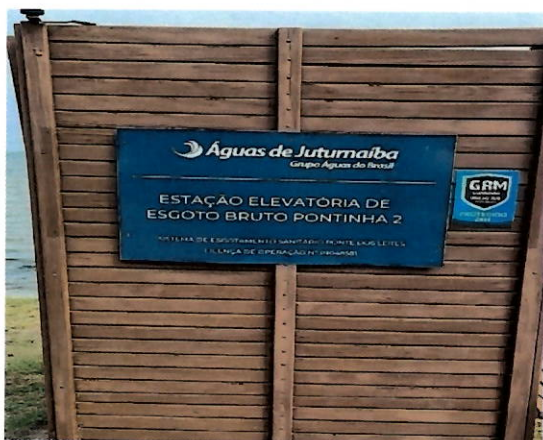
FOTO 1

Não observada.

Placa de Identificação da elevatória.

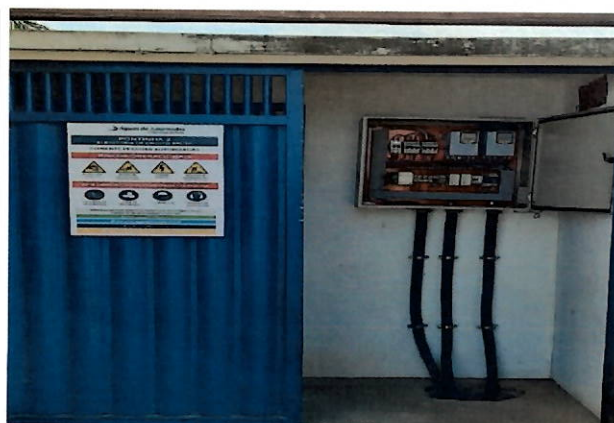
FOTO 2

Não observada.

Portas de proteção do painel de controle.

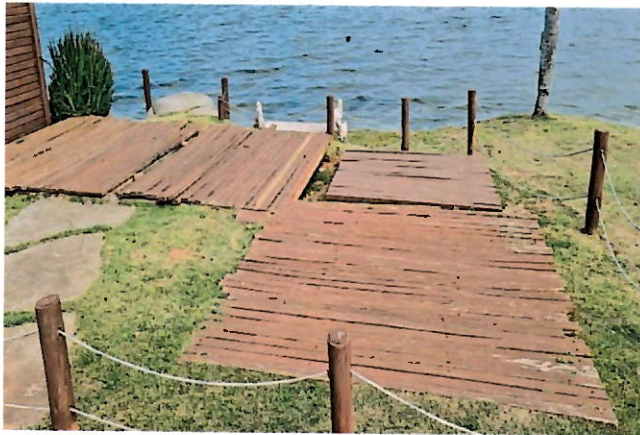
- 03. Local sem iluminação, utilizam a iluminação pública (poste);
- 06. Aparentemente está sub-dimensionado;
- 09. Tampa com material inadequado (ripas de madeira);
- 19. Carece de manutenção geral nos equipamentos.

FOTO 3
NÃO CONFORMIDADE Tampas com material inadequado (ripas de madeira).

Local
Tampas das caixas da EEE.

A Estação está devidamente identificada, contudo, esta carece de sistema de iluminação adequado para trabalhos noturnos. A Tampa dos poços não é apropriada para o local, pois traz risco de acidente.

Recomendação Técnica
● Providenciar substituição por tampa com material adequado.

- a) Providenciar sistema de iluminação;
- b) Providenciar limpeza no entorno da EEE;
- c) Providenciar substituição das tampas de ripa de madeira por material adequado;
- d) Providenciar manual com plano de contingência.

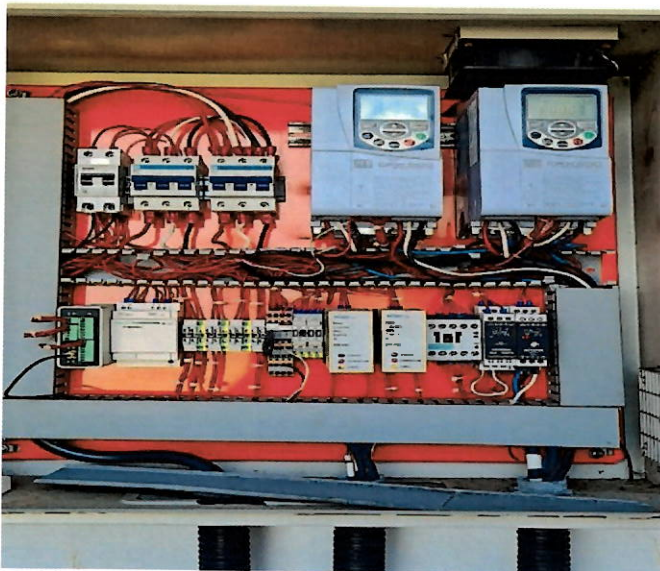
FOTO 4
NÃO CONFORMIDADE Não observada.

Local
Painel elétrico.

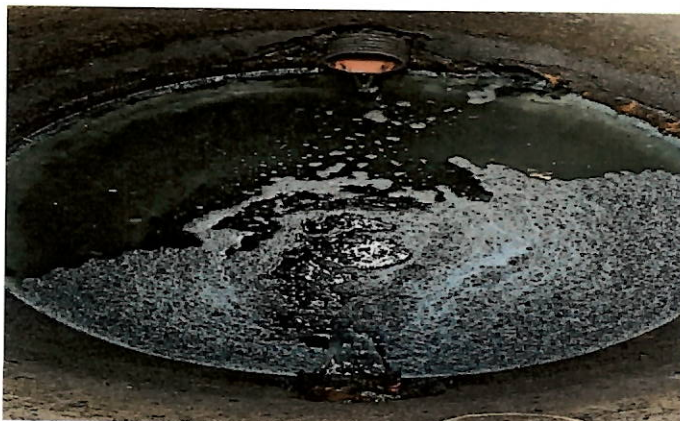
FOTO 5
NÃO CONFORMIDADE Não observado.

Local
Poço de entrada.
